**Artikel:** Burg Wulp/Küsnacht ZH : Bericht der 3. Arbeitsetappe im Sommer 1982

# Burg Wulp/Küsnacht ZH

Bericht der 3. Arbeitsetappe im Sommer 1982

von *Thomas Bitterli*

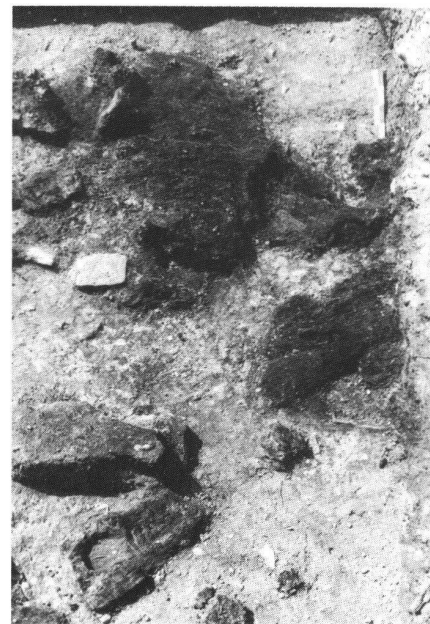
*Verkohlte Holzbalken in der Fläche W, am unteren Bildrand der Balken mit Zapfloch.*

ten, dass im Gebäude, das durch die Mauern M1, M2, M6 und M7 gebildet wird, über dem Mergeluntergrund eine Brandschicht liegt, in der nach Heid verkohlte Reste eines Bretterbodens liegen sollen. Nachdem durch Sondierungen im vergangenen Jahr diese Beobachtung bestätigt wurde, beschloss man, diesen Raum flächenhaft abzudecken. Es gab dabei gewisse Einschränkungen, denn der nördliche Teil der Fläche war bereits durch Heid untersucht, und im westlichen Teil war der Brandhorizont durch die Hangerosion abgetragen worden. So blieb denn eine Fläche von 3 auf 3 Meter, die freigelegt wurde. Die Holzkohlenschicht lag unter einer rund 1 Meter mächtigen Schuttschicht, die Hüttenlehm, Verputz und zahlreiche brandgerötete Steine enthielt. An der unteren Grenze dieser Schuttschicht befanden sich einige Keramikfragmente, welche die Schicht ungefähr in die erste Hälfte des 13. Jahrhunderts datieren lassen. Daneben wurden ein Stück eines Messergriffes, eine Gürtelschnalle und zahlreiche Flachnägeln gefunden. Eine genauere Untersuchung der Holzkohlenreste ergab, dass es sich wohl eher um die Überreste einer Dachkonstruktion denn um einen Bretterboden handeln müsse, denn ein Balkenstück wurde freigelegt, das ein Zapfloch aufwies. Als Bedachungsmaterial kommen wohl am ehesten Schindeln in Frage, denn zwischen den verkohlten Balkenstücken lag eine Unmenge von Nägeln, wie sie zum Festnageln von Schindeln verwendet werden. Da keine Kleinfunde aus dieser Schicht vorliegen, ist eine genauere Datierung der Brandschicht vorerst nicht direkt möglich. Wohl lässt sich aber erkennen, dass diese Brandschicht und die dazugehörigen Mauern M6 und M7 einer älteren Bauphase angehören als die Umfassungsmauer M1. Denn die Brandschicht stösst an die Mauern M6 und M7 direkt an, hat aber keinen Anschluss an M1. Hier durchschlägt eine rund 30 cm breite Mauergrube die Schicht. Auch ist zu beobachten, dass die Mauer M7

nicht direkt an M1 anschliesst, sondern zwischen Mauerhaupt von M7 und dem Mantel von M1 ist ein Zwischenraum von etwa 20 cm (vgl. dazu Abb. in NSBV 1982/3, S. 73). Damit wird die Vermutung bestärkt, dass die Umfassungsmauer nach einer Brandkatastrophe im Innern der Burg neu aufgebaut worden ist. Ob diese Brandspuren der angeblichen Zerstörung der Wulp im Jahre 1267/68 zuzuschreiben sind, ist sehr ungewiss, denn der Wiederaufbau der Umfassungsmauer spricht dagegen.

Der Mergeluntergrund war in diesem Raum gleichzeitig Gehhorizont, denn durch die Hitzeeinwirkung beim Brand ist die Oberfläche gerötet worden. Völlig unerwartet und in seiner Bedeutung für den Burgplatz noch ungeklärt ist der Fund eines Silex-Schabers, der an der oberen Grenze der Mergelschicht lag. Vermutlich ist er beim Bau der Burganlage hierher verschleppt worden, denn wenige Meter nordwärts liegen im Hang die bronzezeitlichen Versturzsichten.

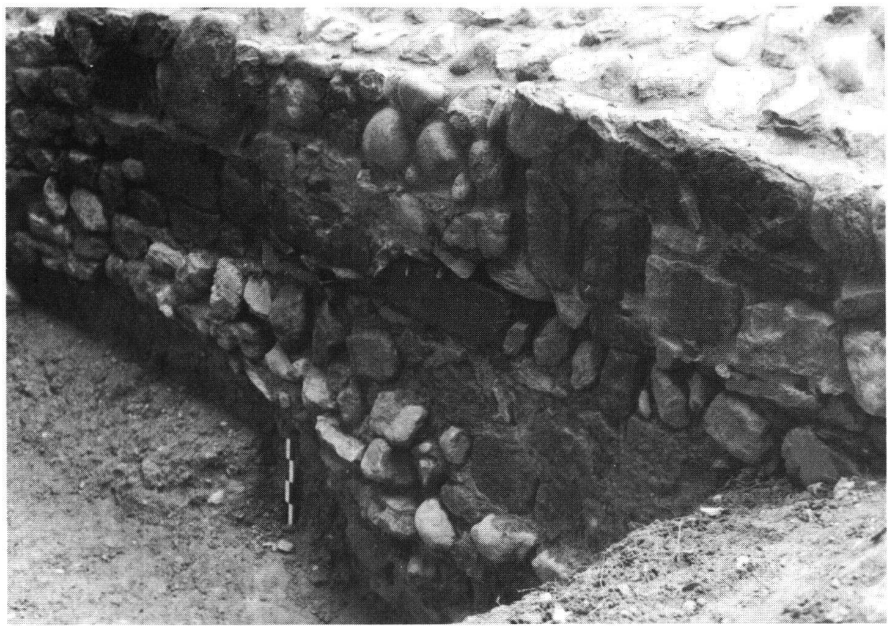
*Schnitt 55: Maueransicht der südlichen Umfassungsmauer. Im oberen Teil ist deutlich die ausgefüllte Bresche im Aussenmantel sichtbar. Der Massstab gibt die westliche Begrenzung des ausgefüllten Grabens an. Gut sichtbar ist die Ausbuchtung der Mauer in den Graben.*

Da in der Ausgrabungsetappe 1981 bemerkt wurde, dass vor der südlichen Umfassungsmauer M3 die Schichtenverhältnisse grossenteils noch ungestört waren, wurde beschlossen, den Schnitt nach Westen zu verlängern. Beim Abtragen der Schichten zeichnete sich allmählich im gelben Mergeluntergrund eine Grabeneinfüllung ab, die genau in der südlichen Verlängerung

Im Bereich des Schnittes S55 zeigte sich in der Aussenflucht der Umfassungsmauer ein zugemauertes Tor ab. Schon glaubte man, endlich den Eingang zur Burg gefunden zu haben, als sich beim näheren Hinsehen zeigte, dass die Gewändesteine ohne jeden Bezug zum Tor eingemauert waren: der Türfalz war an der falschen Stelle. Das Geheimnis dieser zugemauerten Öffnung klärte dann der Förster von Küssnacht. Vor Jahren habe er an dieser

Stelle eine grosse Buche umlegen müssen. Der herausgerissene Wurzelstock habe in der Mauer eine grosse Lücke hinterlassen, die dann mit herumliegenden Schuttsteinen aufgefüllt worden sei.

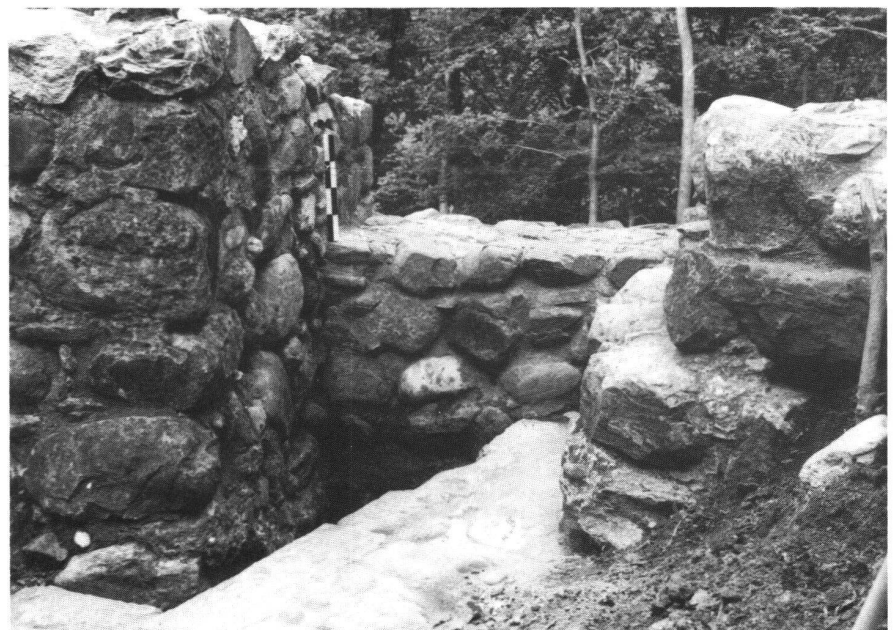
*Quer über den Turmstumpf des Viereckturmes erstreckt sich die Hofmauer M8. Die beiden Mauerteile rechts und links im Vordergrund sollen zu einer Torverstärkung gehört haben.*

Nicht wie bei anderen Burgen, wo der Wehrturm meist alle Umbauten mehr oder weniger unverändert überstand, wurde hier auf der Wulp der massive Wehrturm fast vollständig bei einem Neubau der Burganlage abgebrochen. Quer über das 3,5 Meter mächtige Fundament wurde beim Neubau die Hofmauer M8 errichtet. Das Fundament der Mauer M8 ruht dabei auf dem Turmstumpf. Der Innenraum des Turmes wurde dabei nicht ausgefüllt; so dass es nun möglich war, unter das Fundament von M8 zu graben und den Innenraum des Turmes teilweise freizulegen. In der untersten Fundamentlage weist der Turm eine Dicke von 3,5 Meter auf. Rund zwei Meter über dieser ersten Lage ist im Turminnern ein Absatz von etwa 0,5 Meter. Von diesem Absatz an war das Turminnere offenbar mit behauenen Sandsteinquadern ausgekleidet. Ein solches Stück der Verkleidung ist unter dem Fundament von M8 erhalten geblieben. Im

den und das Mantelmauerwerk aus unbehauenen Bruch- und Feldsteinen. Da in den Mantelmauern des Turmes nirgends Bossenquadern zu beobachten sind, dürfen wir annehmen, dass der massive Wehrturm wohl im 12. Jahrhundert erbaut wurde und im beginnenden 13. Jahrhundert einem Erweiterungsbau der Burg weichen musste.

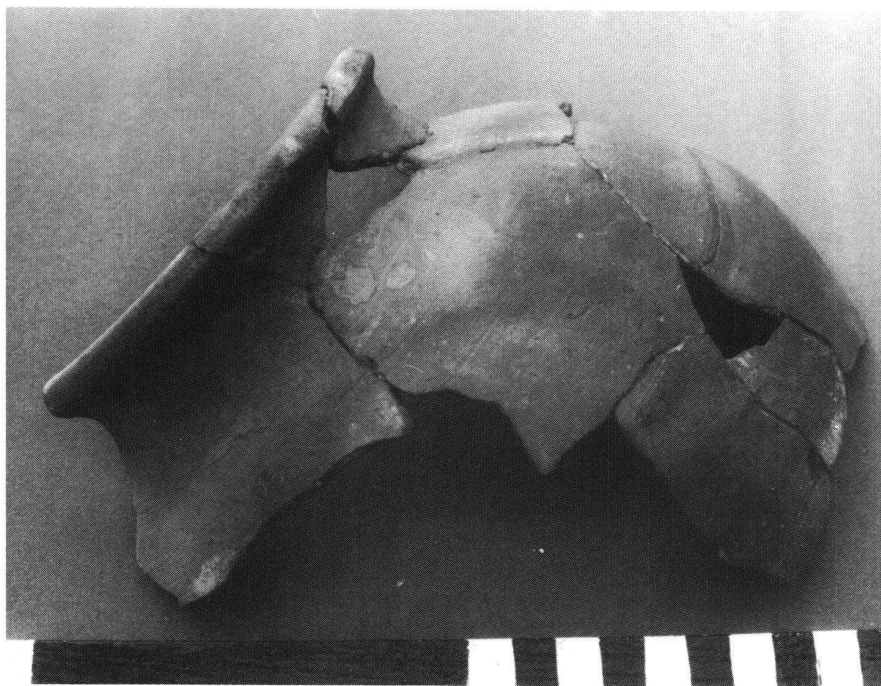
Grosser Topf aus der hochmittelalterlichen Besiedlungszeit der Burg.

6. Eine zeitliche Eingrenzung der mittelalterlichen Besiedlungszeit ist grob möglich aufgrund der Kleinfunde. Die Gebrauchskeramik beginnt im 10. Jahrhundert und endet um die Mitte des 13. Jahrhunderts. Die Ofenkeramik ist vor allem in ihren frühen Formen des späten 11. und beginnenden 12. Jahrhunderts vertreten. Bemerkenswert ist, dass kein einziges Stück glasierter Keramik gefunden wurde, die in der Ostschweiz erst nach der Mitte des 13. Jahrhunderts auftritt.
