Band: 56 (1983)

Artikel: Walliser Grottenburgen aus Holz und Stein

Autor: Högl, Lukas

Walliser Grottenburgen aus Holz und Stein

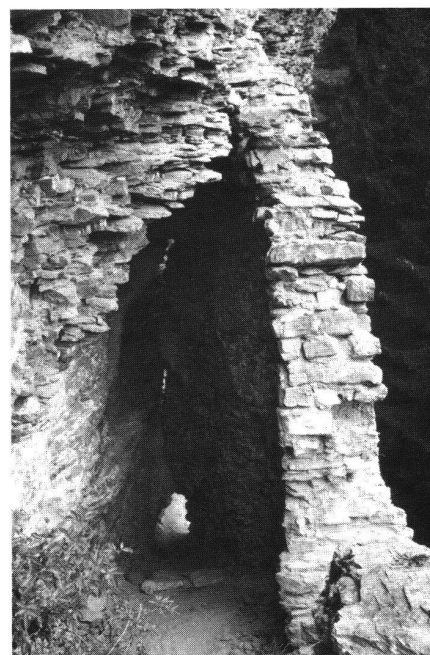
Abb. 1 Mollens 1 VS, Rochers des Echères. Unterer Bau. Ansicht des Wandabbruches.

Es gab im Wallis ein hölzernes Turmhaus, das gerne als Beispiel einer Holzburg des Schweizer Alpenraumes zitiert wird: Der 1880 abgebrannte «Ballios» in Vissoie, der im Walliser Burgenbuch von 1963⁴ als «ein Schutzzwecken dienender Turm» bezeichnet wird. Die nach alten Abbildungen rekonstruierten Pläne zeigen einen stattlichen Turm mit einer dreistöckigen Oberkonstruktion in Blockbauweise über zwei steinernen Sockelgeschossen, der jedoch nicht das geringste Zeichen von Wehrhaftigkeit zeigt, ja der sich im Grunde von den sehr zahlreichen vielgeschossigen Wohnbauten vieler Walliser Dörfer kaum unterscheidet. Gerade wegen dieser etwas enttäuschenden Sachlage war es interessant, in der zweiseitigen Grottenburg Mollens 1 (Rochers des Echères) einige im Mauerwerk eingebettete Rundhölzer, beziehungsweise deren Negative feststellen zu können. Die gemauerten Wände schliessen hier, etwas zurückgewölbt, mit ihrer Oberkante an die Felsen ab (Abb. 1). Die Hölzer stehen bündig mit der Innenfläche im über-

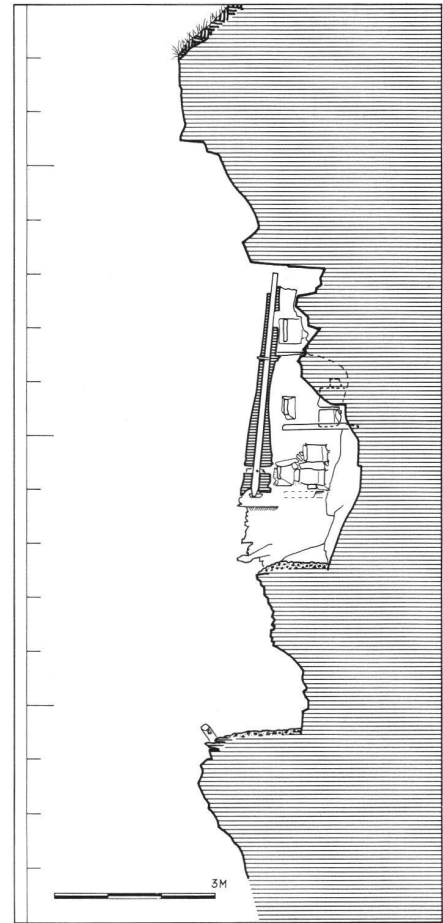
Abb. 3 Héremence VS, grotte aux fées. Blick von unten steil in die Felswand hinauf. Links der verputzte Bau, rechts der obere Bau.

Die Bauten der Grottenburg von Héremence liegen in einem überhängenden Abbruch auf zwei Felsbändern, die gegen die Zugangsseite hin zusammenlaufen (Abb. 3, 4, 5). Das untere Felsband zieht sich 1 bis 2 m breit über etwa 23 m Länge fast genau waagrecht hin und trägt an seinem hintersten Ende den hölzernen Bau (Titelbild und Abb. 6). Das obere steigt auf ungefähr 11 m Länge um rund 3,5 m an, hat eine grösste Breite von etwa 3 m und war zum grössten Teil überbaut. Der hier in voller Höhe erhaltene Mauerteil ist im Grundriss leicht gekrümmt, lehnt sich seitlich an die Felswand an und neigt sich auch in der Fläche um 30 bis 40 cm gegen sie (Abb. 7). Als dünne Mauerschale (Stärke 25 bis 60 cm) ist sie um ein leicht geneigt stehendes, über 4 m langes Rundholz gemauert worden. Weitere Hölzer und Kanäle von solchen durchziehen die Mauer, deren Schräge aber allein durch das erwähnte Rundholz ermöglicht ist.

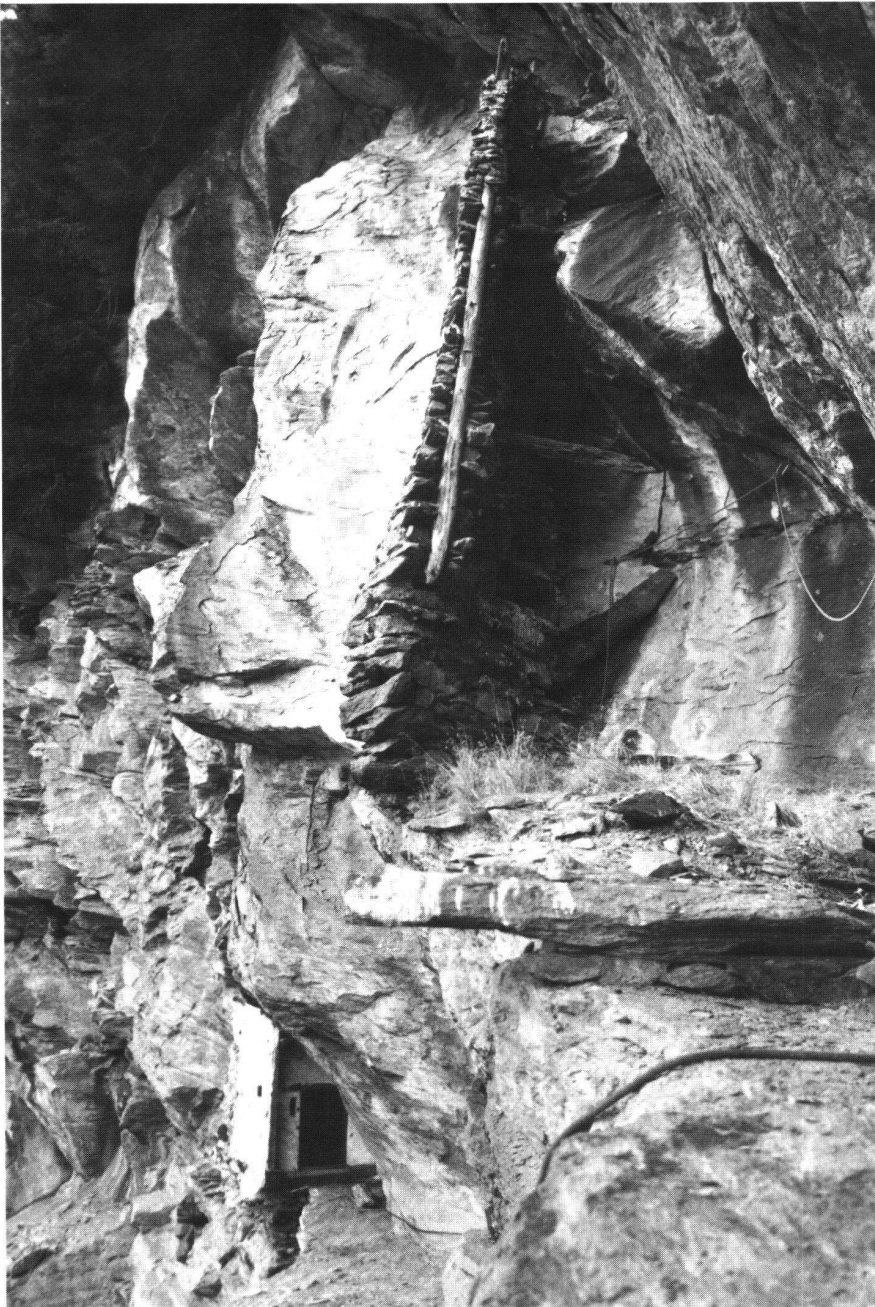
Abb. 5 Hérémente VS, grotte aux fées. Die beiden Bauten auf ihren übereinander liegenden Felsbändern.

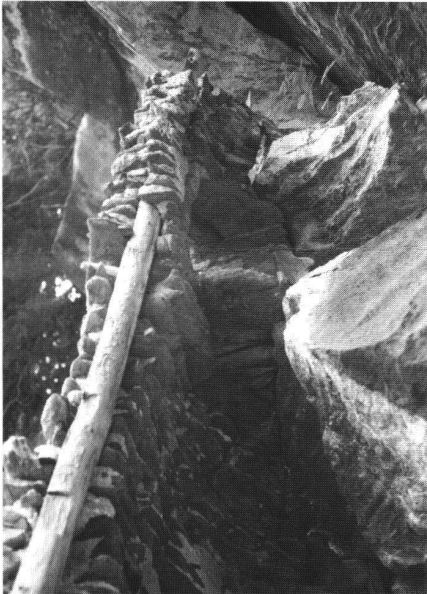
Abb. 7 Hérémece VS, grotte aux fées. Die dünne, gekrümmte Wand des oberen Baues ist um die Holzarmierung herum aufgemauert. Als der Bau teilweise einstürzte, riss das Mauerwerk an der durch das Holz geschwächten Stelle.

– Der obere Bau von Hérémente zeigt sich ebenfalls als Steinbau. Auch er stützt sich aber noch wesentlich auf hölzerne Elemente: Die Mauerschale ist sehr unregelmässig gefügt und wäre mit nur 25 cm Stärke in den obersten Partien ohne Holzarmierung nicht stabil. Ihre Neigung zur Felswand, die es ermöglicht, ein eigentliches Dach wegzulassen, war nur herstellbar mit Hilfe ummauerter stehender Hölzer, die auch nach dem Abbinden des Mörtels noch statisch nötig bleiben, weil die im Vertikalschnitt praktisch gerade Mauer kaum Gewölbewirkung entwickeln kann. Da das stehende Holz nicht ganz bis zum Boden reicht und dort die Mauerstärke grösser ist als oben, übernimmt aber auch das Mauerwerk einen Teil der Tragfunktionen.

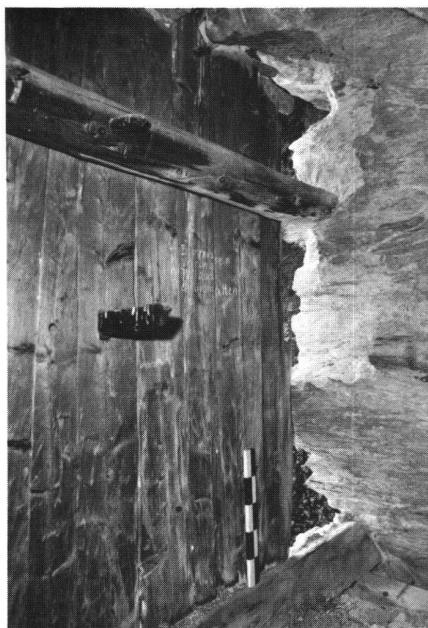
Abb.9 Hérémente VS, grotte aux fées. Verputzter hölzerner Bau, Innenansicht der talseitigen Wand. Am hinteren Felsanschluss waren zwei Licht- und Beobachtungsöffnungen ausgespart. Auf halber Höhe eine Holzkonsole unbekannter Zweckbestimmung.

Der hölzerne Bau (Abb. 8, 9, 10) ist in einen Winkel am Abschluss des unteren Felsbandes gesetzt, so dass nur zwei Wände, die talseitige und jene mit der Tür zum Felsband hin, gebaut werden mussten. Vorerst wurde die natürliche Plattform mit Trockenmauerwerk etwas verbreitert. Auf dieses legte man im Abstand von 3 m zwei Schwellbalken quer zur Felswand und talseits auf diese beiden eine Längsschwelle. In eingehauene Nuten zweier dieser Schwellen stellte man dicht an dicht und stumpf gestossen die Wandbohlen. Um das talseitige Wegkippen der Konstruktion zu verhindern, wurden auf der Türseite zwei kleine Schalen in die Felsdecke gehauen, welche die Köpfe zweier Bohlen halten, und talseits ragt eine Bohle hoch über das Gebäude, wo ihr Ende in einer Felspalte verkeilt ist. Durch hochliegende waagrechte Hölzer werden die Ständerbohlen zusammengehalten. Die Verbindungen stellen massive Holznägel her. Holznägel stecken auch in grösserer Zahl in den Wandbohlen. Auf der so

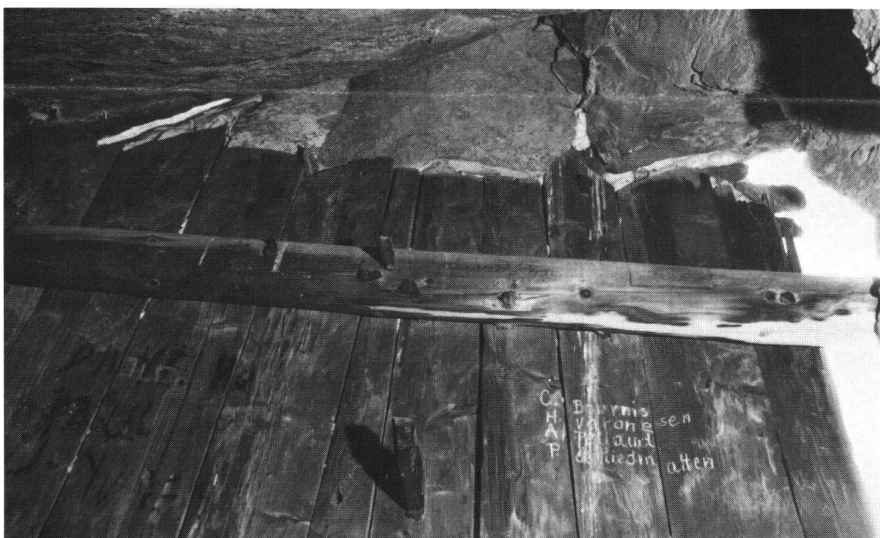
Abb.10 Hérémente VS, grotte aux fées. Verputzter hölzerner Bau, Innenansicht der talseitigen Wand und des Steinplattendaches. Die dritte Wandbohle von rechts ragt über das Dach hinaus, wo sie in einer Felspalte verkeilt ist.

entstehenden igelartigen Aussenfläche haftet eine dicke, mit kleinen Steinen durchsetzte, weisse Verputzschicht. Die Wandfläche zwischen dem waagrecht Türsturz und dem aufsteigenden Felsdach ist durch drei eingenuetzte, felsparallele Hölzer gefüllt. Die kleine, schräge Dachfläche besteht aus Steinplatten, die auf der Stirn der Wandbohlen und einer Art von schmaler Traufpfette aufliegen und an die Felswand anlehnen (Abb. 10).
