Artikel: Die Ausgrabungen der Burgruine Innerjuvalt, Gde. Rothenbrunnen GR : Vorbericht über die erste und zweite Grabungskampagne 1980 und 1982

Die Ausgrabungen der Burgruine Innerjuvalt, Gde. Rothenbrunnen GR

Vorbericht über die erste und zweite Grabungskampagne 1980 und 1982

von Urs Clavadetscher

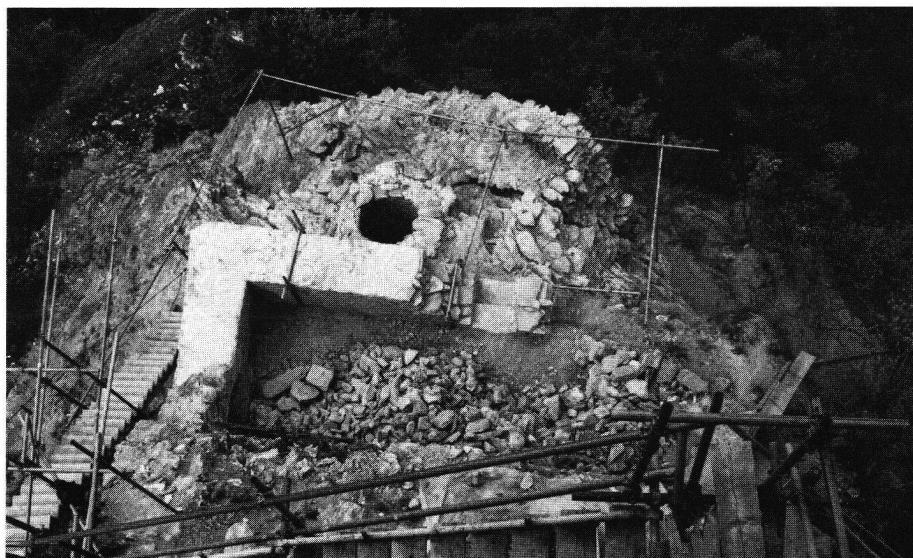
Übersicht des Grabungsfeldes 1982 von Osten. (Foto: ADG)

In der zweiten Grabungsetappe ging es vor allem darum, das Gebiet westlich des 1980 ausgegrabene Gebäudes zu untersuchen. Das Interesse galt hauptsächlich dem ursprünglichen Zugang und einer allfälligen Toranlage. Zwischen der Zisterne und der Umfassungsmauer im Westen fand sich eine von Süden nach Norden ansteigende *Treppe*. Im Süden beginnt sie mit grossen, in den Felsen gehauenen Stufen, die in gemörtelte Bruchsteintritte übergehen. Unmittelbar vor dem vollständig abgerutschten Nordteil des Hofes, der durch die Umfassungsmauer und die Westmauer des Gebäudes gebildet wird, mündet die Treppe in ein kleines Plateau, das mit kleinen Steinplatten ausgelegt ist. Über ihm lag eine asche-

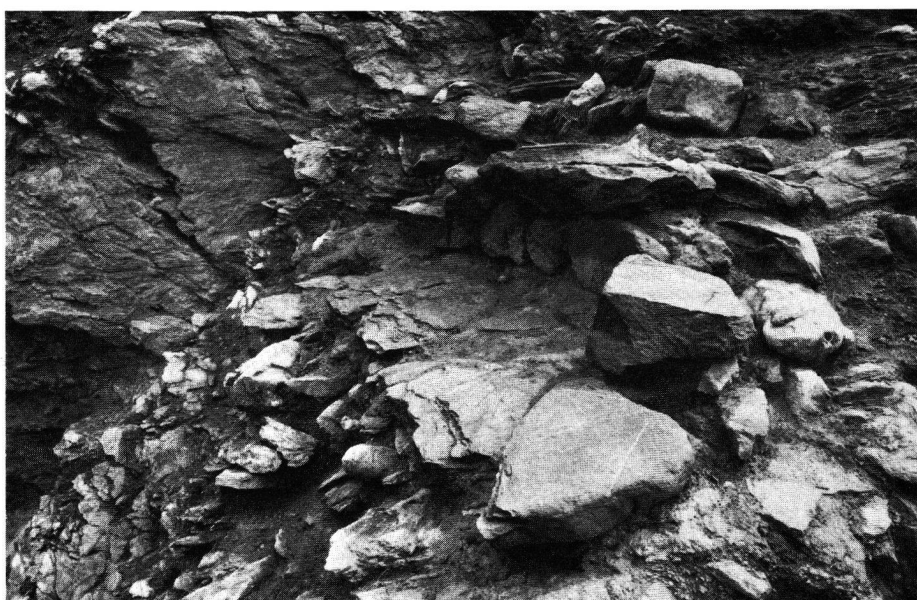
Reste der Backofenanlage von Westen. (Foto: ADG)

haltige Holzkohleschicht. Dieses Material stammt sehr wahrscheinlich aus der ovalen *Backofenanlage*, deren südliche Hälfte noch in Resten vorhanden ist. Die flachen Bodenplatten des Backofens sowie seine nur noch zweilagig vorhandenen Gewölbemauern weisen eine schwache Rötung auf. In den Ritzen und Fugen fanden sich Reste von verstrichenem, verbranntem Lehm, mit dem das Innere des Ofens ausgekleidet war. Südlich der Ofenanlage konnte eine rundliche Felsausschrotung, die im Zusammenhang mit der Ofenkuppel stehen dürfte, beobachtet werden. Die Öffnung des Ofens befand sich wohl im Westen, so dass die kleine Plattform am oberen Ende der Treppe als Bedienungsstandort des Backofens angesehen werden kann. Trotz intensiver Untersuchung konnten keine Reste einer Toranlage festgestellt werden. Sehr wahrscheinlich ist sie vollumfänglich auf dem schlechten Felsgrund abgerutscht.

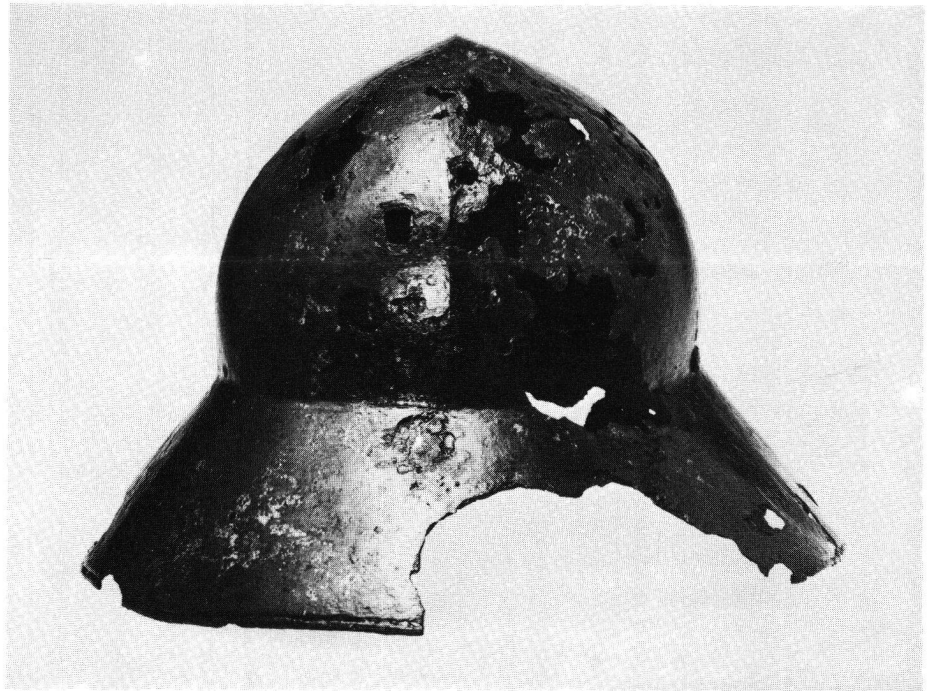
Eisenbut, Rückseite, 2. Viertel 15. Jahrhundert. (Foto: RM Chur)

Zum Schluss sei noch auf zwei besonders wertvolle Funde hingewiesen. Es handelt sich dabei um zwei *Eisenbüte*.¹² Der eine mit breiter, abfallender Krempe ist aus einem Stück getrieben und besitzt eine Glocke mit feinem Scheitelgrat. Eine Reihe Nietlöcher am Glockenrand weist auf ein Futter aus Leder oder Leinen hin. Die strenge italienische Form lässt nach Hugo Schnei-

der eine Datierung in das 2. Viertel des 15. Jahrhunderts zu.
