Artikel: Die Ausgrabungen der Burgruine Innerjuvalt, Gde. Rothenbrunnen GR : Vorbericht über die erste und zweite Grabungskampagne 1980 und 1982

Die Ausgrabungen der Burgruine Innerjuvalt, Gde. Rothenbrunnen GR

Vorbericht über die erste und zweite Grabungskampagne 1980 und 1982

von Urs Clavadetscher

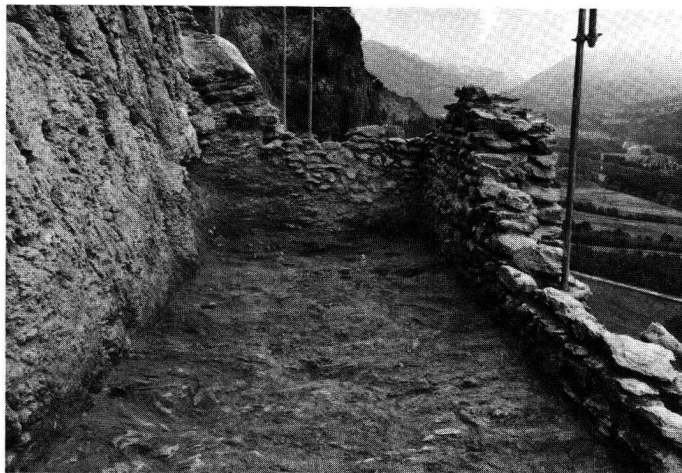
In den anstehenden Felsen geschroteter kellerartiger Raum von N. (Foto: ADG)

In der ersten Kampagne wurde der Bereich unmittelbar westlich des Hauptturmes untersucht. Dabei liess sich ein *Gebäude* fassen, dessen westlicher Teil drei Meter tief in den anstehenden Felsen eingeschrotet ist und somit eine Art «Keller» bildet. In der östlichen Hälfte des oberen Raumes wurde ein teilweise erhaltener *Mörtelboden* freigelegt. Dieser Boden ist an seiner Nord- und Südseite durch eingegossene Holzbalken, deren Negative noch heute sichtbar sind, begrenzt. Die Oberfläche weist teilweise einen Ziegelschrotüberzug auf, der dem Boden eine rötliche Farbe verleiht. Ob hier einst ein Ofen stand, ist nicht auszuschliessen. Verschiedenartige Kachelfragmente weisen auf alle Fälle auf das Vorhandensein mehrerer unterschiedlich ausgestalteter Öfen hin. Sieben Balkenlöcher beweisen, dass über dem «Keller» ein Holzboden eingezogen war.
