**Artikel:** Wüstung Illgau/Balmis SZ : Vorbericht über die Sondierungen 1987

# Wüstung Illgau/Balmis SZ

Vorbericht über die Sondierungen 1987

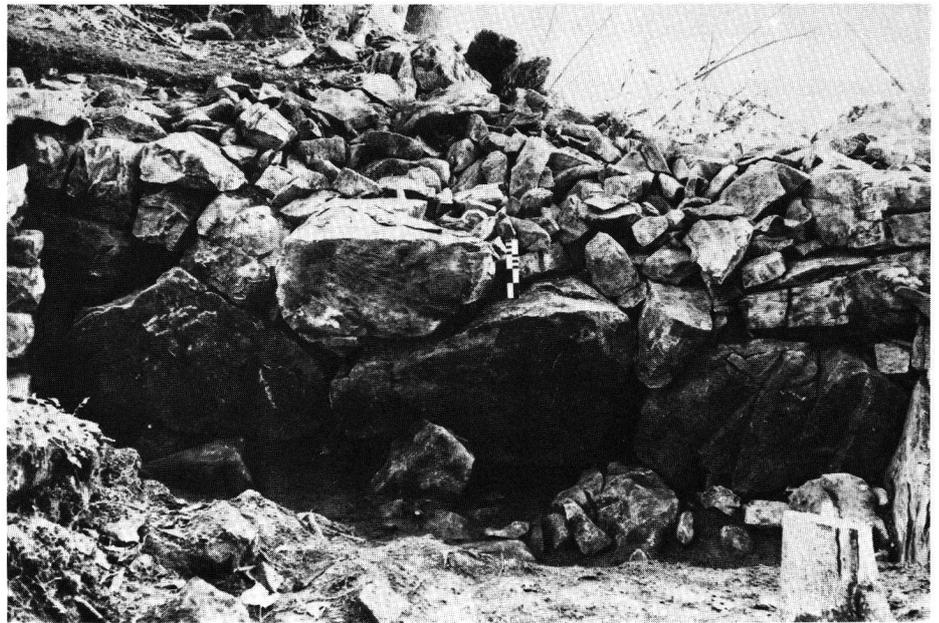
Illgau/Balmis 1987, Gebäude 1, Innenmantel der Nordmauer.

Angelegt auf einer Felsterrasse, beschrieb Gebäude 1 einen unregelmässigen Grundriss mit einer Innenfläche von ca. 3 m im Geviert. Das Mauerwerk zeichnete sich durch grobblockiges Material und eine ungewöhnlich anmutende Stärke (bis 2 m) aus. Der Zugang befand sich wohl auf der noch nicht untersuchten Südseite, wo noch Reste einer kurzen Rampe (?) erhalten sind. In Sondierfläche F1 kamen Keramikfragmente des 11. und 12. Jahrhunderts, ferner wie in einem Depot gelagerte Geschirrscherben des 18. Jahrhunderts zum Vorschein.

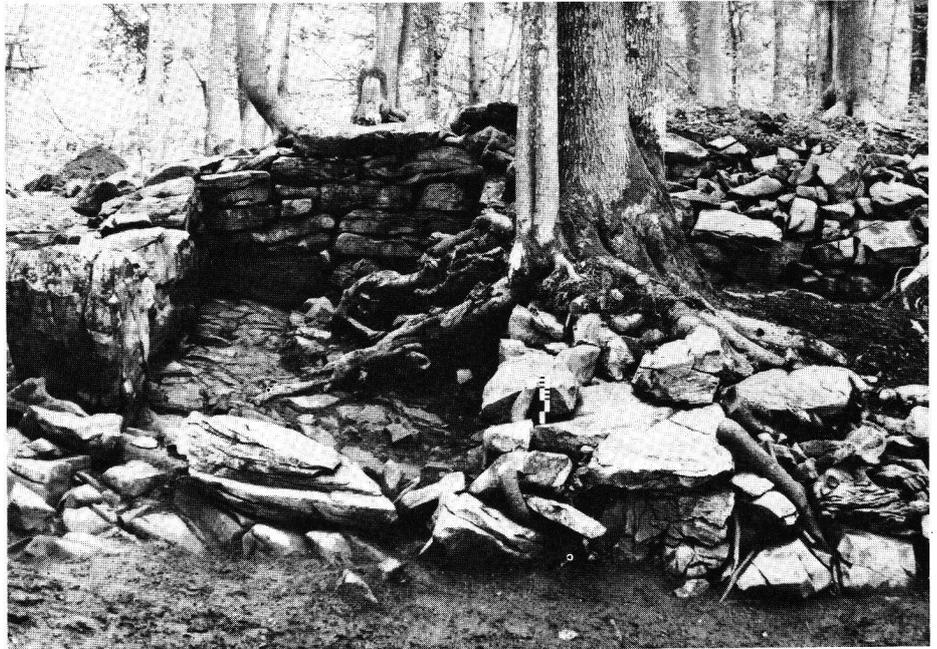
*Illgau/ Balmis 1987, Gebäude 2, Westpartie, Ansicht von Süden.*

schien. Im Grundriss zeichnete sich ein rechteckiger, querunterteilter Bau (10 auf 5 m) mit einem gegen Nordosten verlaufenden Annex (Fläche F2) ab. Das freigelegte Mauerwerk könnte einen hölzernen Oberbau getragen haben. Obwohl im Innern des Baues Eisen- und Keramikfragmente des 13. und 14. Jahrhunderts gefunden wurden, zeigte die holprige, abfallende Innenfläche keine Anzeichen eines Wohnhorizontes. Der Zugang lag gewiss auf der Südwestseite, wo eine als Schwelle interpretierbare Steinplatte zum Vorschein gekommen ist. Genauere Aussa-
