Artikel: Die Altenburg bei Märstetten TG : Stammsitz der Herren von Klingen?

Die Altenburg bei Märstetten TG – Stammsitz der Herren von Klingen?

von Albin Hasenfratz

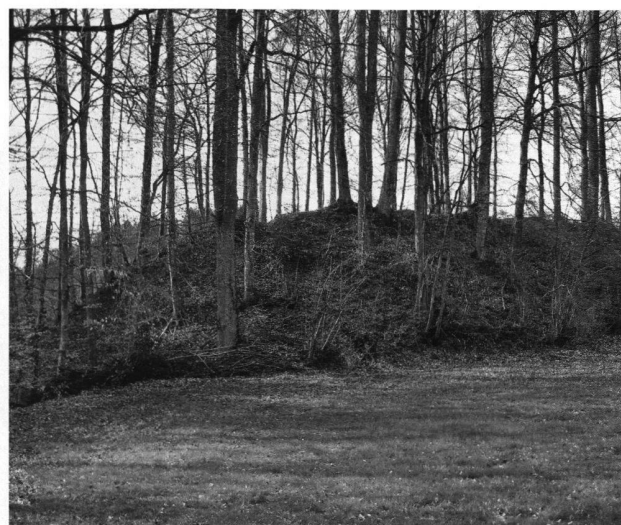
4: Der Burghügel von Osten, 2008.

Um 1900 liess die Bürgergemeinde Märstetten, Eigentümerin des Burgstockes, den völlig überwachsenen und kaum zugänglichen Hügel kahlschlagen, wodurch die Burganlage als solche wieder erkennbar wurde (Abb. 4). Dies weckte das Interesse der drei Fortbildungsschüler⁷ Heinrich und Emil Heer und Hermann Kesselring, die den Vorsatz fassten, in ihrer Freizeit die Ruine zu erforschen. Diesen setzten sie im Frühjahr 1901 in die Tat um und legten an den Wochenenden bis in den Winter 1910 Mauerzug um Mauerzug frei. Stellenweise waren Schuttmassen bis zu einer Tiefe von 4 m abzutragen. Im Sommer 1903 wurde der Historische Verein des Kantons Thurgau auf die Arbeit der jungen Ausgräber aufmerksam und gelangte an die Bürgergemeinde Märstetten mit dem Ansinnen, gemeinsam die Untersuchungen zu unterstützen.⁸ Auf Beschluss der Bürgergemeinde wurde

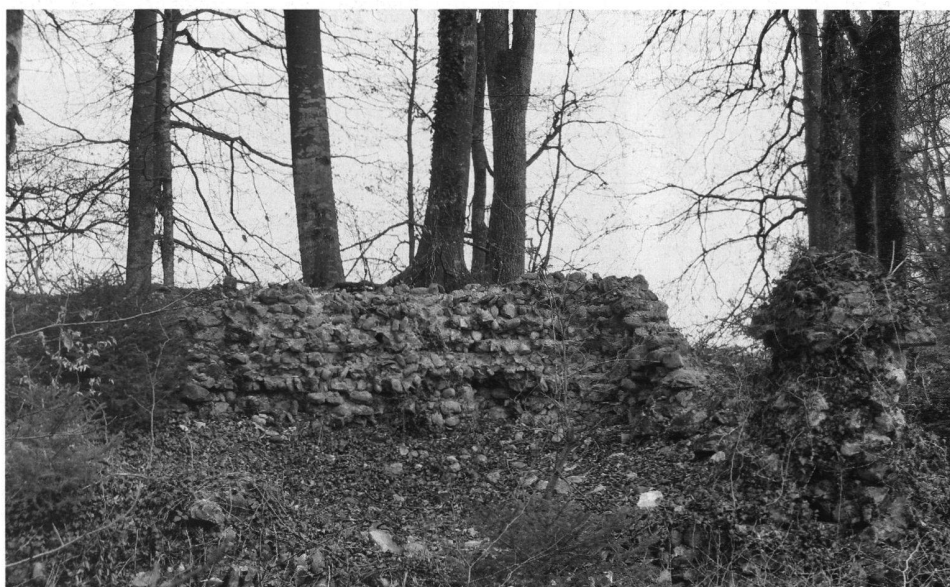
6: Blick ins Innere des Torturms (A) von Westen. Zustand 2008.

Ab Anfang 1904 setzten die Brüder Heer und Hermann Kesselring ihre Arbeit wieder alleine fort und begannen den Torturm (Abb. 5,A) auszuräumen und durchsuchten dabei rund 60 m³ Erdmaterial. 1906 war es soweit, dass mit dem Freilegen der Aussenseiten des Hauptgebäudes (C) begonnen werden konnte. Hier stiessen die drei Ausgräber im Winter 1909/10 auf die ersten, längst ersehnten Fundstücke, darunter vergoldete Bronzeplaketten einer Kasette (Abb. 7, 8). Die Funde erregten verständlicherweise grosses Aufsehen, und die Kunde davon drang bis ins Schweizerische Landesmuseum, das in der Folge die Objekte von den Findern erwarb und Interesse bekundete, auf eigene Kosten eine Totaluntersuchung vorzunehmen. Durch Vermittlung von Pfarrer Alfred Michel konnte am 11. Februar 1910 diesbezüglich ein Vertrag zwischen der Bürgergemeinde und dem Landesmuseum abgeschlossen werden.¹⁰ Die Grabungsarbeiten begannen am 24. Februar und dauerten bis zum 16. März. Die Untersuchungen standen unter Leitung von Dr. R. Wegeli, Assistent im Landesmuseum; die Bürgergemeinde stellte eine Grabungsmannschaft von sechs bis sieben Mann

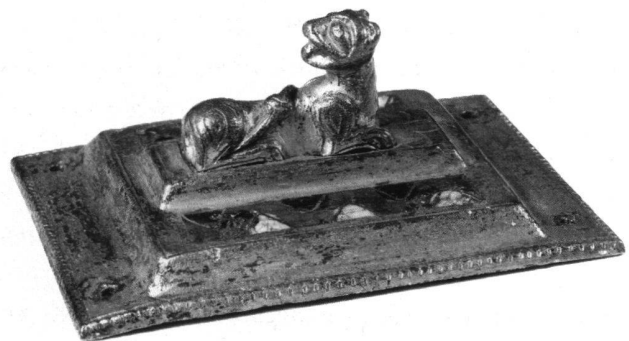
8: Vergoldetes Deckelbeschlag aus Bronze mit Emailinlagen der Schmuck- oder Reliquienkassette (LM 10786.4).

- LM 10786.1–4: Vier rechtwinklige Plaketten von Bronze, vergoldet und mit Zellenemail in zweierlei Blau, Grün, Weiss und Schwarz geschmückt. Bei den drei kleineren bilden die Zelleneinfassungen Rankenwerk, bei der grösseren Zickzacklinien. Letztere besitzt in der Mitte als Knopfgriff einen liegenden, rückwärts schauenden Löwen in vergoldeter Bronze.
- LM 11308.1 u. 2: Zwei kupfervergoldete Kassettenbeschläge mit Zellenemail (Rankenwerk).¹⁶
- LM 11307: Agraffenteil von vergoldeter Bronze mit Löwenfratze, begleitet seitlich von je einem rückwärts blickenden Panther.

Die interessantesten Fundstücke stellen fraglos die – heute bis auf eine Ausnahme verschollenen – vergoldeten Bronzeplaketten mit Emailinlagen dar, die wohl als Beschläge einer kleinen Schmuck- oder Reliquienkassette anzusprechen sind (Abb. 7, 8). Die fünf kleinen, flachen Stücke sind maximal 5,8 × 2,8 cm gross, das sechste 7,35 × 5,4 cm. Letzteres weist eine plastische Raubtiergestalt mit rückwärts gedrehtem Kopf auf – sehr wahrscheinlich ein Löwe – und dürfte das Griffbeschlag des Kassettendeckels gewesen sein. Die ebenfalls vergoldete Griffapplike von 9,5 cm Länge und 5,5 cm Höhe dürfte zum selben Behältnis gehört haben (Abb. 8). Alle diese Stücke sind im Bereich des Palas, innerhalb und ausserhalb bei der westlichen Längsmauer, gefunden worden. Die Kassette muss somit irgendwo im Obergeschoss des Palasgebäudes

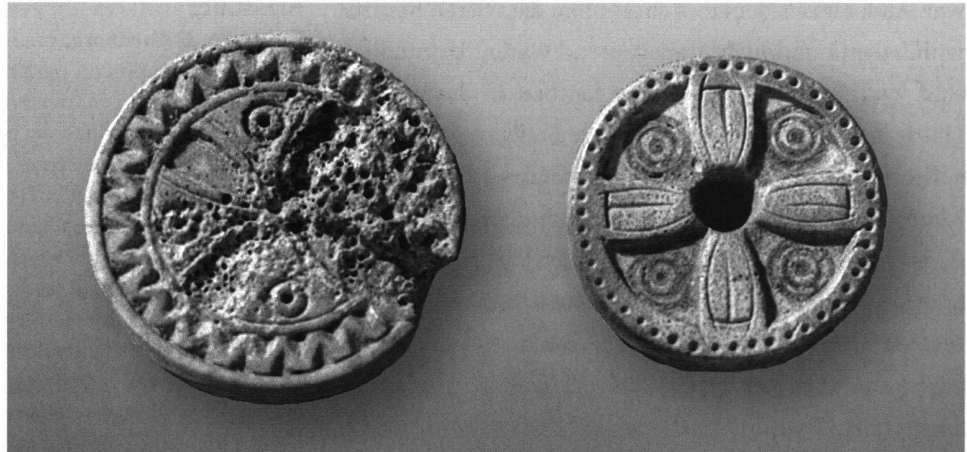
9: Brettspielsteine mit Kreuzgravur, aus Bein (LM 11240 u. LM 11241).

Ebenfalls aus dem Palas stammen die beiden Brettspielsteine mit Durchmessern von 3,8 und 3,3 cm, beide mit einer Kreuzgravur (Abb. 9).
