Artikel: Die Ruine Chastel in Tägerwilen TG

Die Ruine Chastel in Tägerwilen TG

von Eva Meier

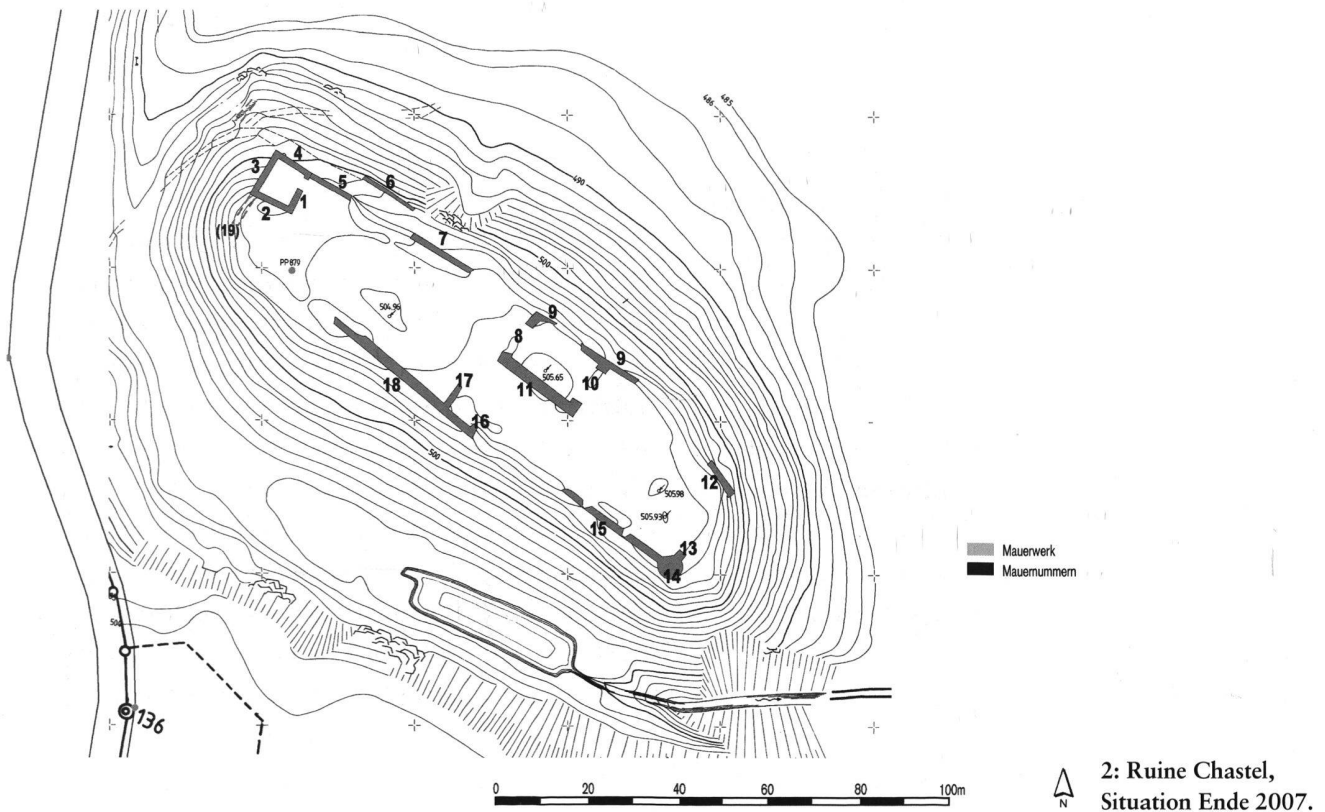
Im Nordwesten dominiert heute ein unregelmässig rechteckiger, nicht einmal mehr 15 m hoher Turm (Abb. 2, Mauern 1–4; Abb. 5). In der Literatur wird der Turm in der Regel als Bergfried bezeichnet. Mit seinen Aussenmassen von maximal $6,8 \times 7,8$ m scheint er dafür aber sehr klein. Das Mauerwerk besteht aus grob zugehauenen Bruchsteinen und teilweise wohl auch aus Lesesteinen. Für den Eckverband wurden rechteckig zugehauene Qua-

Der Zugang zur Burg erfolgte sehr wahrscheinlich auch ursprünglich entlang des heutigen Aufstiegsweges am Nordfuss des Turmes (4). Von der Toranlage haben sich in der nördlichen Turmmauer die Überreste des Toranschlags und das Loch für den Sperrbalken erhalten (Abb. 7) sowie ein Mauerrest des Gegenlagers. Der untere Bereich der Turm-Nordmauer geht nahtlos in die Umfassungsmauer 5 über. Zusammen mit der Mauer 6 und den Resten der Umfassungsmauer 7 kann hier ein Zwinger angenommen werden. Der Zugang zum Burghof ist wahrscheinlich zwischen den Mauern 7 und 9 zu suchen.

Grosse Teile der Ringmauer sind erhalten geblieben und lassen auf eine langgestreckte Burganlage schliessen. Ganz im Südosten ist der Überrest eines kleinen Rundturms (14) in der Umfassungsmauer erhalten, welcher vielleicht einst ein Pendant im Norden besass (Abb. 8).¹⁴ Rundtürme an mittelalterlichen Burganlagen sind im Thurgau heute praktisch unbekannt. Allerdings finden sich auf mehreren Bildquellen des 15. und 16. Jh. aus dem Bodenseeraum Darstellungen von Rundtürmen bei Burgen.¹⁵

An der nördlichen Umfassungsmauer liegt ein mächtiger rechteckiger Grundriss (Mauern 8–11) aus riesigen Steinen (Abb. 9). Häufig wurde er in der Vergangenheit als Burgkapelle angesprochen. Die Mächtigkeit der verbauten Steine schliesst aber auch nicht aus, dass es sich hierbei um die Überreste des eigentlichen Bergfrieds handeln könnte. Welche Funktion das Bauwerk wirklich hatte, wird hoffentlich die geplante Grabung klären können.

Die noch mehrere Meter hoch erhaltene Mauer (16–18) gegen Süden verdankt ihre Erhaltung wohl dem ehemals hier angebauten Gebäude (Abb. 10). Ob die Mauer einst die Aussenwand des Palas gebildet hat, müssen Unter-

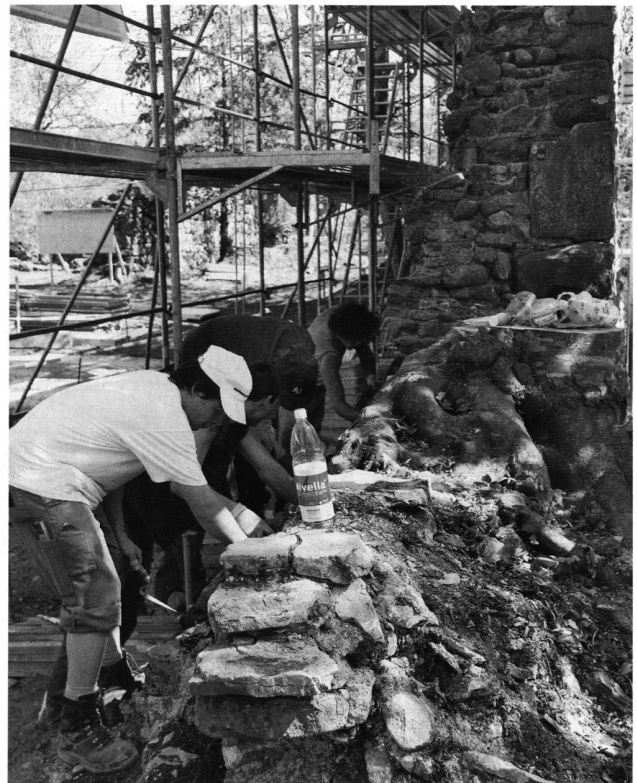
3: Sanierungsarbeiten an den Mauern der Ruine Chastel, Sommer 2007.

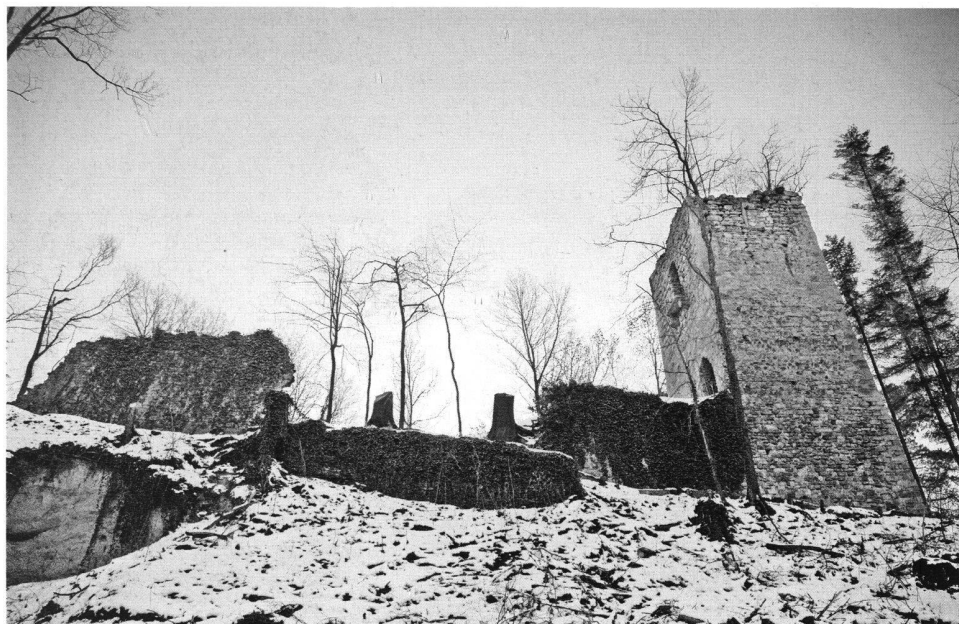
5: Blick vom Fuss des Turmes nach Süden, vor der Sanierung, Januar 2007.

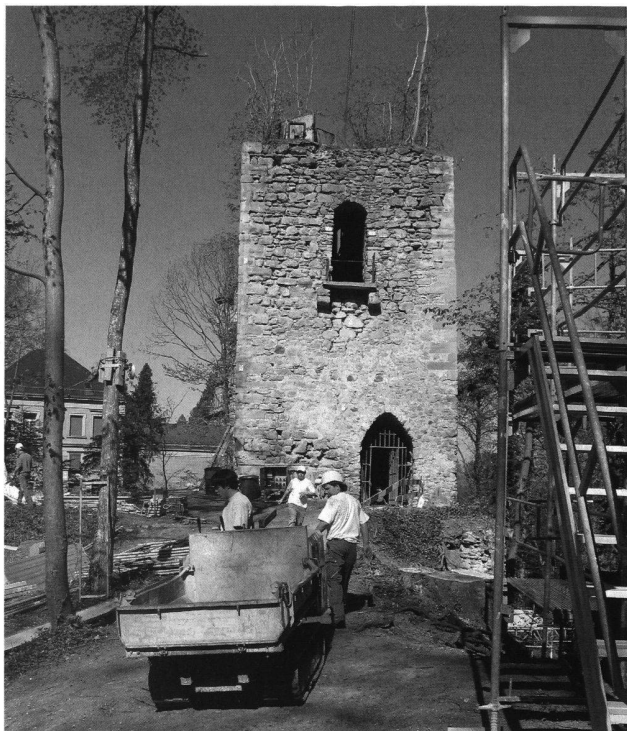
6: Der Turm von Osten, während der Vorbereitungsarbeiten für die Sanierung 2007.

der verwendet. Auffällig ist, dass diese Quader innerhalb desselben Eckverbandes und unter den vier Eckverbänden unterschiedlich bearbeitet sind. Auch im Mauerwerk sind Unterschiede in Stein und Mörtel sichtbar. Dies weist auf verschiedene Bauphasen des Turmes hin, auch wegen der Verwendung von Spolien. Dendrochronologische Untersuchungen von Holzresten im Turm brachten leider keine Hinweise. Ursprünglich wurde der Turm wohl über den Hocheingang an der Ostseite betreten; der jetzige Balkon

davor ist modern (Abb. 6). Der Eingang auf Bodenniveau wurde sicher in neuerer Zeit ausgebrochen. In der Nord- und der Westwand ist je eine spitzbogige Fensteröffnung mit Sandsteingesimsen eingelassen.

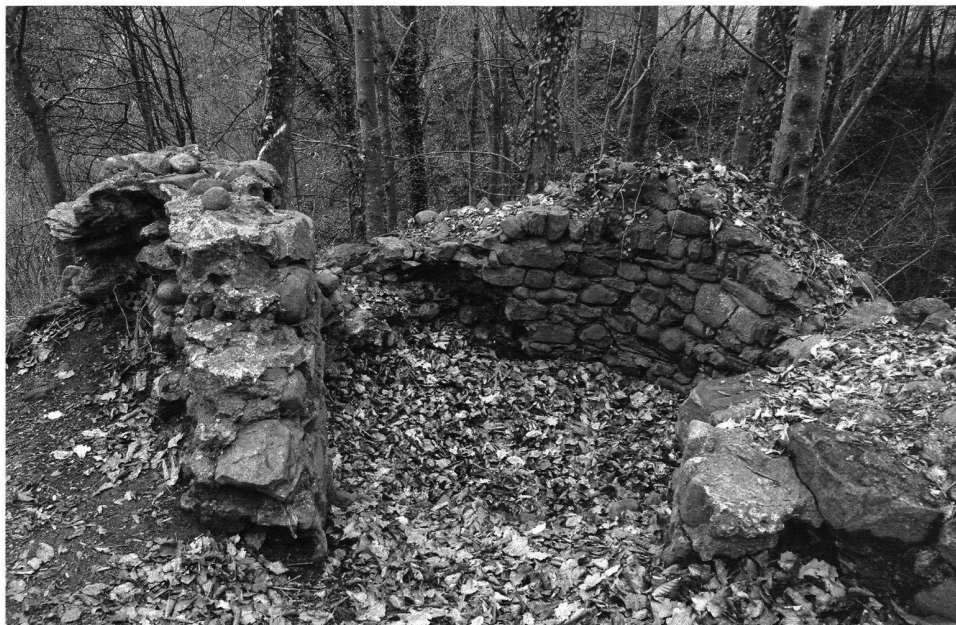
8: Der Rundturm im Osten der Anlage, 2007.

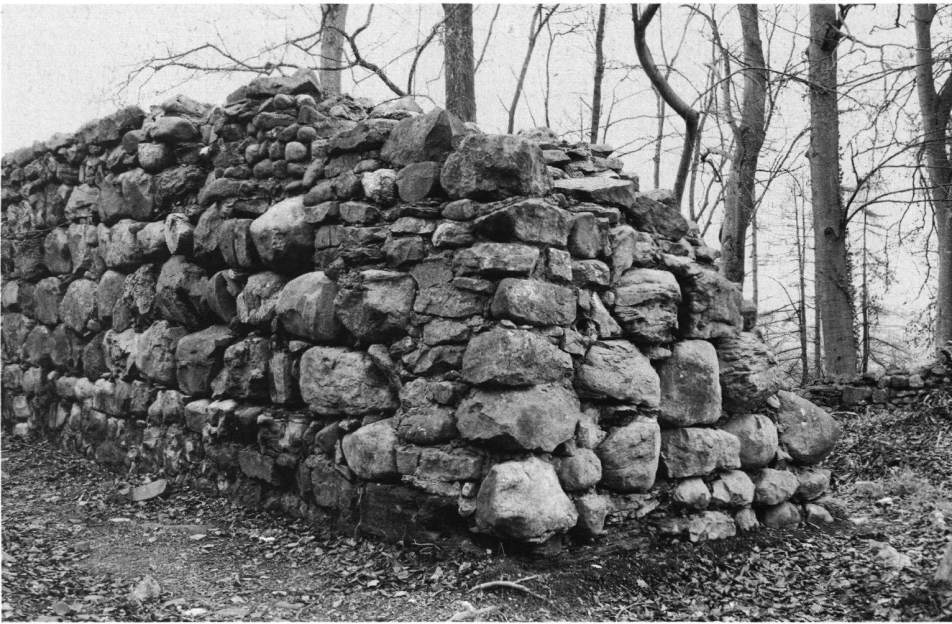
9: Kapelle oder Burgfried?
Die Ecke der Mauern 10/11.

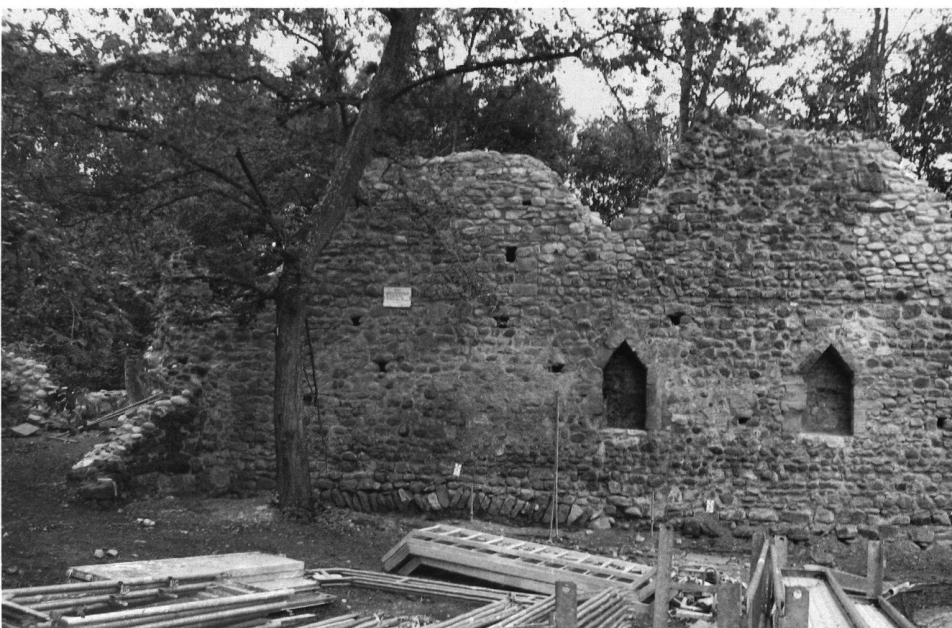
10: Mauer 18 von Norden,
nach der Sanierung, Herbst
2007.

suchungen erst beweisen.¹⁶ In dieser Mauer sind drei Blendnischen mit Spitzgiebel eingelassen, deren Zweck momentan noch unklar ist. Auf der ganzen Länge der Mauer springt wenig über Boden ein breiter Absatz vor, darunter scheinen noch die Bogenansätze eines Gewölbes erkennbar zu sein. Hier befand sich wohl ein heute verschütteter Keller. Unklar bleibt vorerst die Bedeutung der beiden vorspringenden Mauerteile 16 und 17 am Ostende der Mauer 18.
