**Artikel:** Un ouvrage défensif médiéval (1307-1308) à Champagne-Le Moulin (VD)

# Un ouvrage défensif médiéval (1307–1308) à Champagne-Le Moulin (VD)

par François Menna

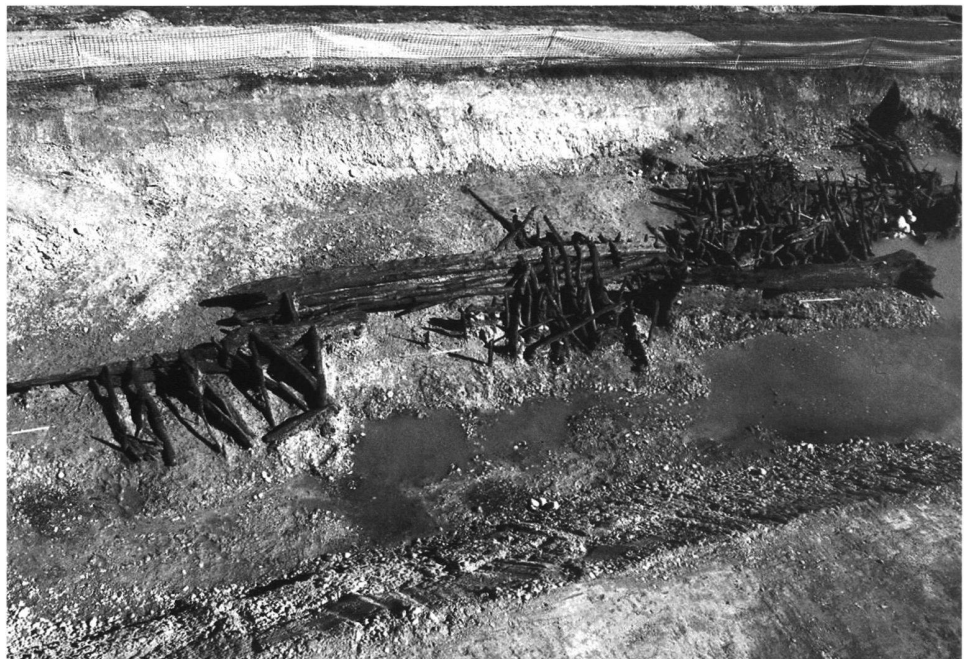
2: Le système défensif vu du nord.

Les fouilles ont débuté le 20 août 1997 et se sont poursuivies jusqu'au 20 octobre de la même année. Après un dégrappage des couches superficielles à la pelle mécanique, de nombreux autres éléments en bois sont apparus (fig. 2). Un abri a été construit dans le but d'éviter l'assèchement, par le soleil et/ou le vent, des éléments en bois découverts. Un système d'arrosage a été mis en

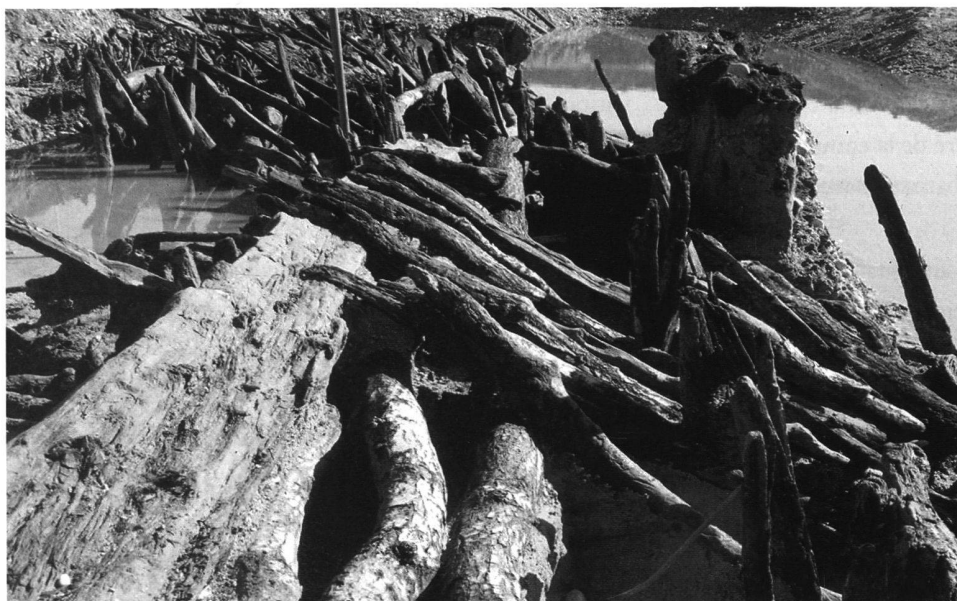
3: Dispositions des piques, des troncs et des pieux (détail).

*Blick auf die Anordnung der verschiedenen Elemente der hölzernen Befestigung: Die Baumstämme (troncs) sind mit Pfählen (pieux) fixiert; auf dem Stämmen liegen die geneigten Holzspiesse (piques).*

Les 267 bois mis au jour à Champagne-Le Moulin sont issus de chênes. Ils peuvent être classés en quatre types: les troncs horizontaux, les pieux verticaux, les piques inclinées et les vernes (fig. 3). De nombreux éléments, tous types confondus, sont manquants. Ils ont pu être emportés par le courant lors de fortes crues de l'Arnon ou plus probablement récupérés. La majorité des extrémités supérieures des piques inclinées et des pieux n'est pas conservée.

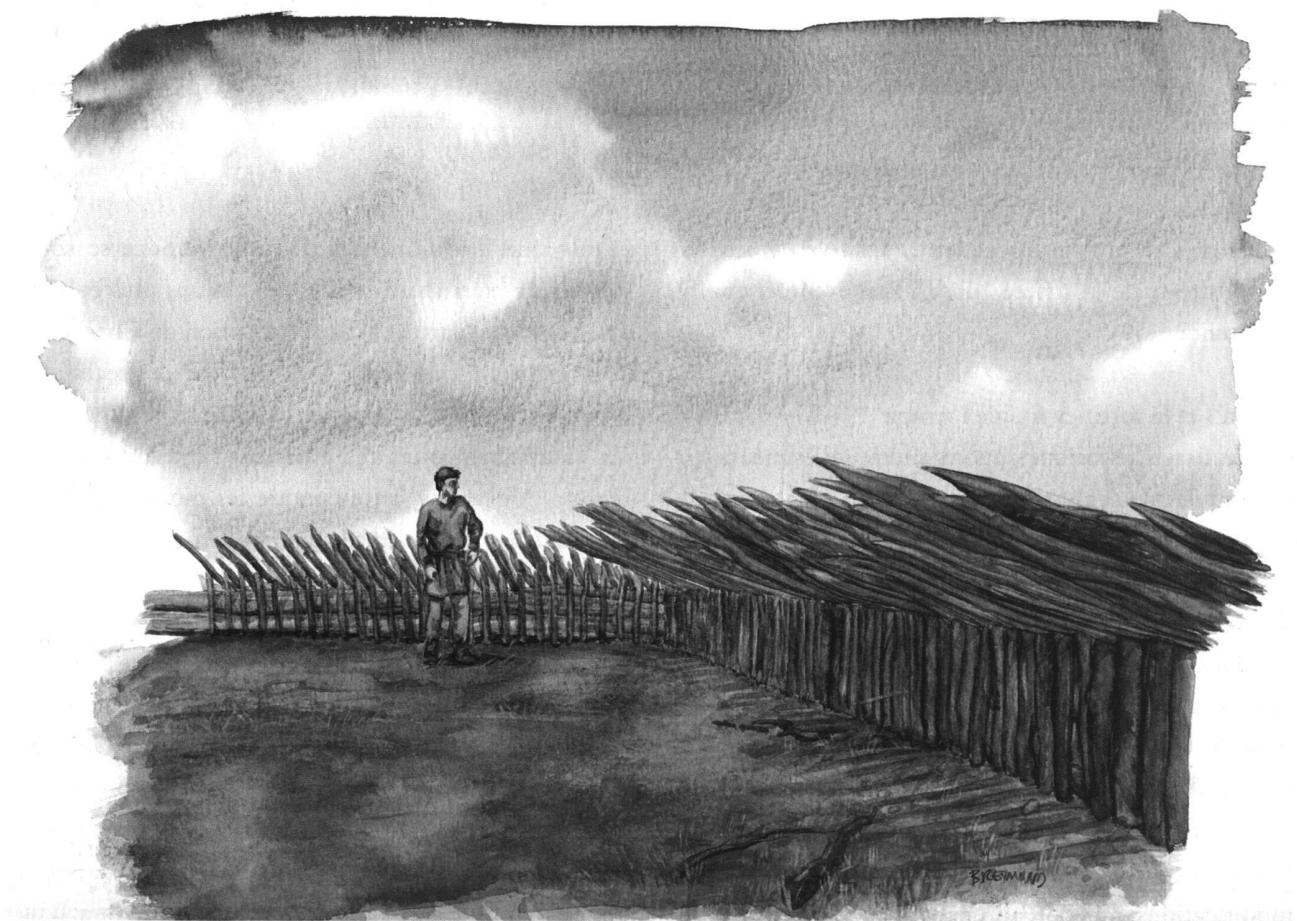
#### 7: Hypothèse de reconstitution de ce système défensif de type barbacane.

*Versuch einer Rekonstruktion des Befundes. Auf den horizontalen Baumstämmen liegen in geneigter Lage die angespitzten Sturmstangen.*

Sur la base des observations, nous sommes en mesure de proposer une restitution du système défensif (fig. 7).

resultats èsi stà pussaivel da reconstruir il princip da la fortezza (ill. 7): ils blocs, emplunads orizontalmain ad ina paraid da lain, èn vegnids fixads cun pitgas en il terren. Tranter las singulas rasadas da blocs han ins inserì astas cun pizs che vargavan or da la paraid da lain.
