### Von diskret bis gewagt – Überlegungen zur Frage von Schutzdächern auf Burgen an Beispielen aus dem Kanton Graubünden

**Sicherungsarbeiten an der Ruine Strahlegg in Fideris/GR**

### Mörsburg, Kt. Zürich. Neue Dendrodaten aus dem Wohnturm.

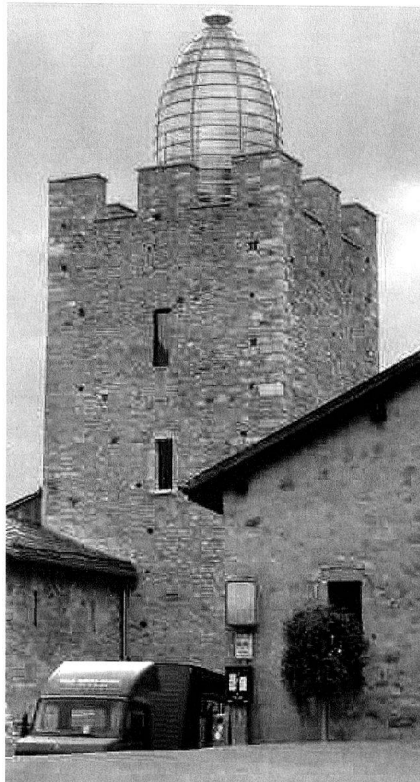
5: Das Bischofsschloss von Leuk mit seinem aufdringlichen neuen Turmaufsatz (Foto BVG).

Die Ablesbarkeit von Alt und Neu muss dabei nicht so weit getrieben werden wie bei der Bischofsburg in Leuk/VS, wo der neue aufdringliche gläserne Dachaufsatz von Architekt Mario Botta dem gut proportionierten Burgturm den Rang abläuft.

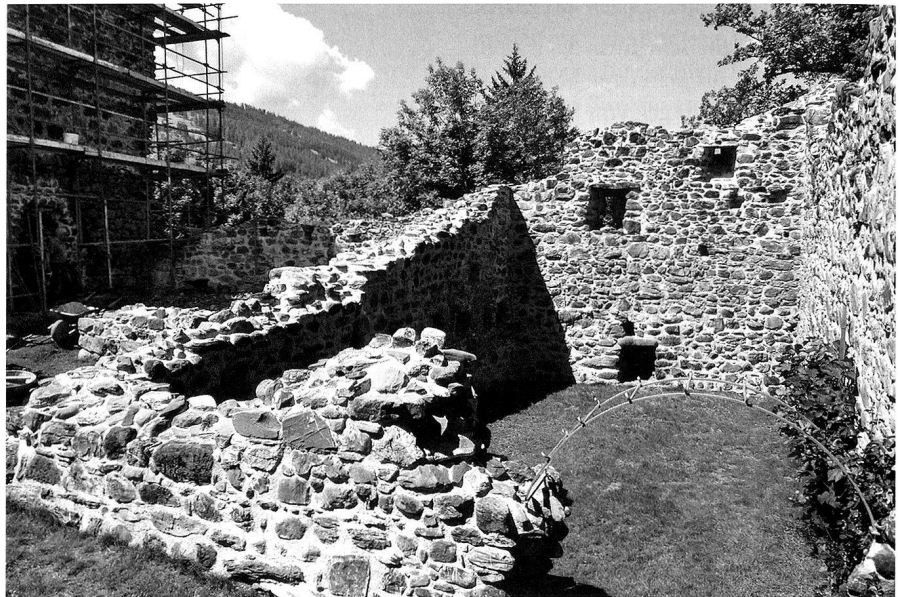
2: Gesicherter Wohnbereich im Norden der Anlage, Blick nach Westen; Gehhorizont ursprünglich tiefer; links Balkenlöcher einer Geschosslage; Westwand: zwei Schartenfenster und rechts oben schräger Rauchabzugkanal (Foto Jürg Rusch, BVG).

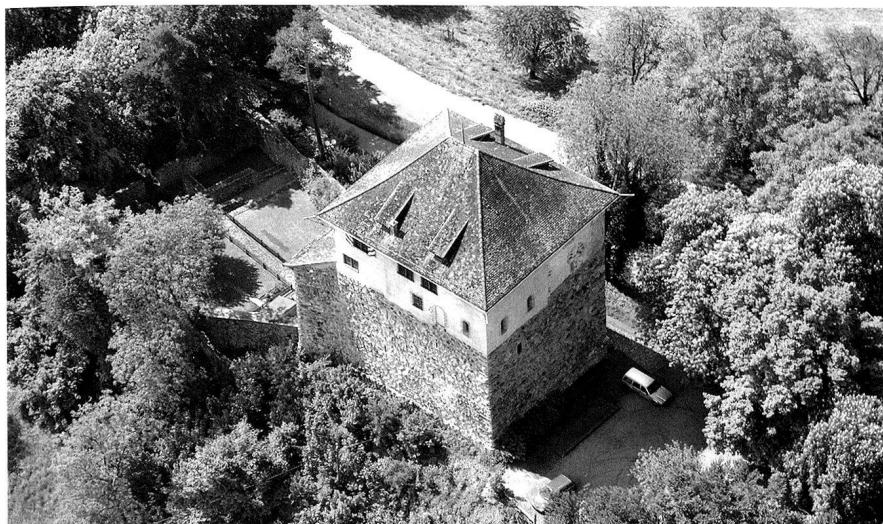
1: Der Wohnturm der Mörsburg von Norden (Zustand 2007). Foto: Patrick Nagy/Simon Vogt, Kantonsarchäologie Zürich.
