Von diskret bis gewagt – Überlegungen zur Frage von Schutzdächern auf Burgen an Beispielen aus dem Kanton Graubünden

Sicherungsarbeiten an der Ruine Strahlegg in Fideris/GR

Mörsburg, Kt. Zürich. Neue Dendrodaten aus dem Wohnturm.

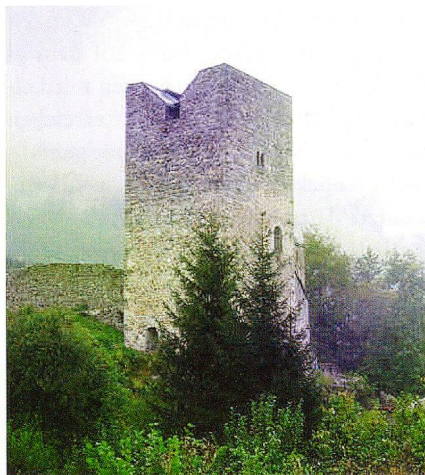
2: Der Wohnturm von Jörgenberg, Waltensburg, mit der sehr diskreten Blecheinfassung der Turmkrone (Foto BVG).

Die Blecheinfassung der Mauerkrone des Wohnturms ist ein diskreter Erosionsschutz, bewahrt aber das Turminnere nicht vor Nässe.

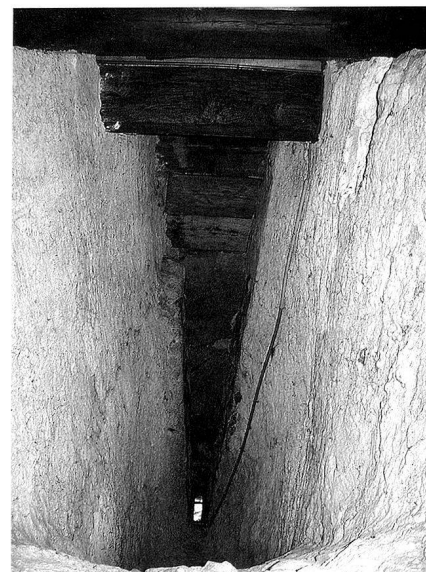
4: Fenster im zweiten Obergeschoss des Kernbaus, in Phase 3 als Scharfe nach aussen verlängert. Dendrodaten liegen bislang nur von den in Phase 3 eingesetzten Sturzbrettern vor. Foto: Werner Wild, Kantonsarchäologie Zürich.
