**Zeitschrift:** Mitteilungen der Naturforschenden Gesellschaft in Bern  
**Herausgeber:** Naturforschende Gesellschaft in Bern  
**Band:** 38 (1981)

**Artikel:** Naturschutzinspektorat des Kantons Bern : Bericht 1980  
**Autor:** Forter, D. / Hauri, R. / Bossert, A.  
**Kapitel:** 2: Pflege- und Gestaltungsarbeiten in Naturschutzgebieten  
**DOI:** <https://doi.org/10.5169/seals-318467>

## 2 PFLEGE- UND GESTALTUNGSARBEITEN IN NATURSCHUTZGEBIETEN

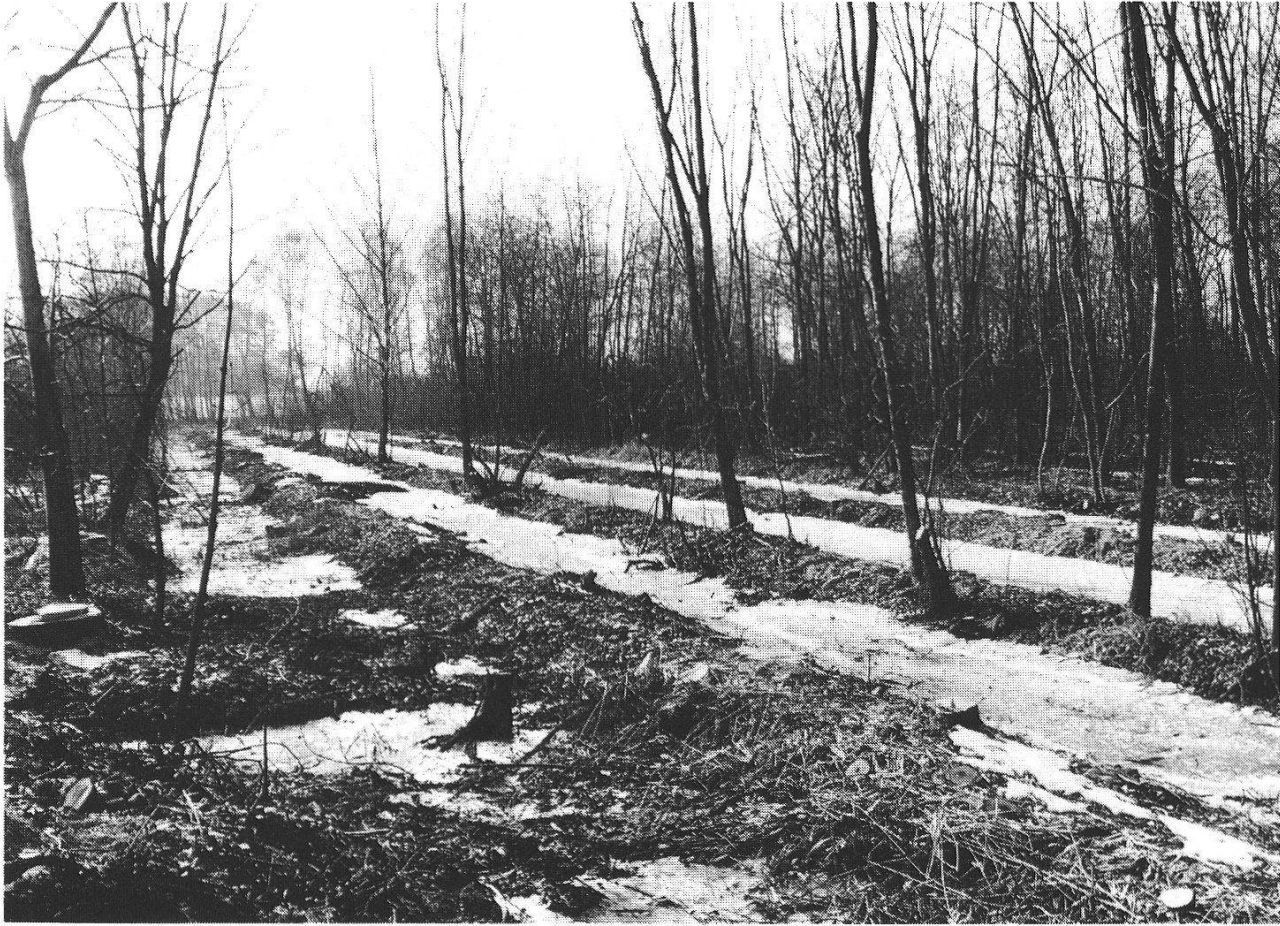
Foto A. Bossert, 23. 2. 1981

Abb. 2: Naturschutzgebiet Ziegelmoos. Durch Ausholzung der Grabenbestockungen sollen die durch Lichtmangel zurückgegangenen Wasserfeder-Bestände gefördert werden.

Infolge der Verbuschung ist der Bestand der Wasserfeder (*Hottonia palustris*) im *Ziegelmoos* bei Ins stark zurückgegangen. Das Kreisforstamt Seeland hat das dichte Gehölz längs von drei Gräben ausgeholzt, damit wieder mehr Licht auf die Wasserflächen fällt. Auch das Auslichten am *Fräschels-Weiher* durch die Holzerequipe der Burgergemeinde Wilteroltigen wurde fortgesetzt, und im Naturschutzgebiet *Worben* hat die Burgergemeinde Worben in unserem Auftrag die Uferbestockung bei der stark beschatteten Giesse ausgelichtet.

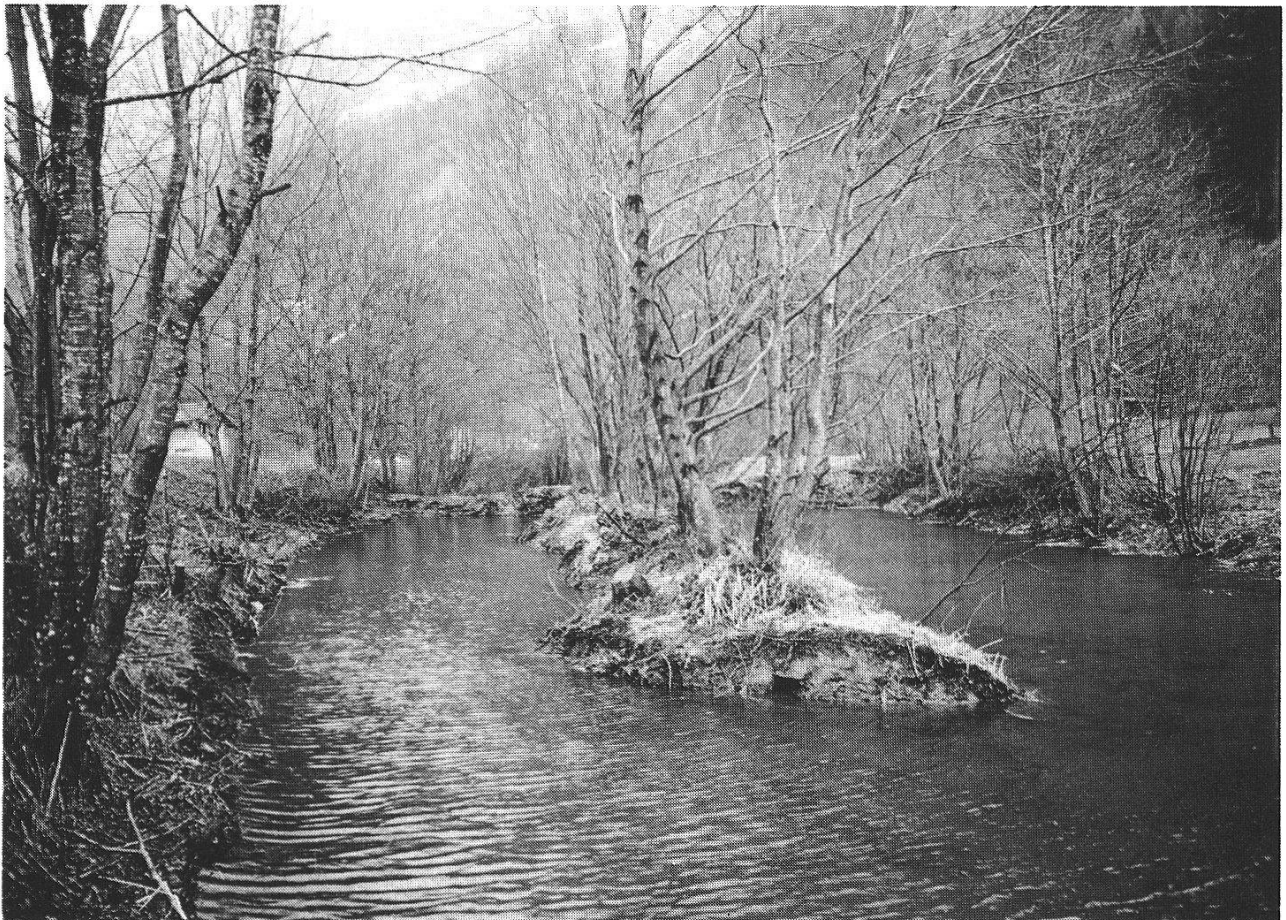
Foto D. Forter, 31. 3. 1981

Abb. 3: Die Jägglisglunte, der Altlauf der Aare bei Brienz, war vor der Sanierung fast vollständig verlandet und die Bestockung war so dicht, dass fast kein Licht bis zum Wasser drang.

Schon beim Landantritt 1978 überlegten wir uns, auf welche Art der Pflanzen- und Tierwelt wieder bessere Lebensbedingungen geboten werden könnte. Man entschloss sich, die Ufergehölze erheblich auszulichten und verschiedene Teilflächen des Wasserlaufes auszubaggern. Kurz nach Neujahr 1981 setzten die Arbeiten ein. Kräfte des Kreisforstamtes 20 in Unterseen begannen mit der Holzerei, und wenig später fuhren die Bagger auf. Die dauerhafte Schneedecke und die lange Frostzeit erleichterten das Werk sehr, das in den ersten Märztagen abgeschlossen werden konnte. Rund 3200 m<sup>3</sup> mass der Aushub. Der grösste Teil davon gelangte auf eine Deponie in der Schwanderlauene, wo das erstaunlich gut brauchbare, erdige Material beim dortigen Meliorationsvorhaben Verwendung finden wird.
