La molasse du conservateur

Techniques de conservation-restauration appliquées sur les parements extérieurs de la cathédrale de Lausanne (2001-2009)

Bénédicte Rousset, Éric-J. Favre-Bulle & Julian James

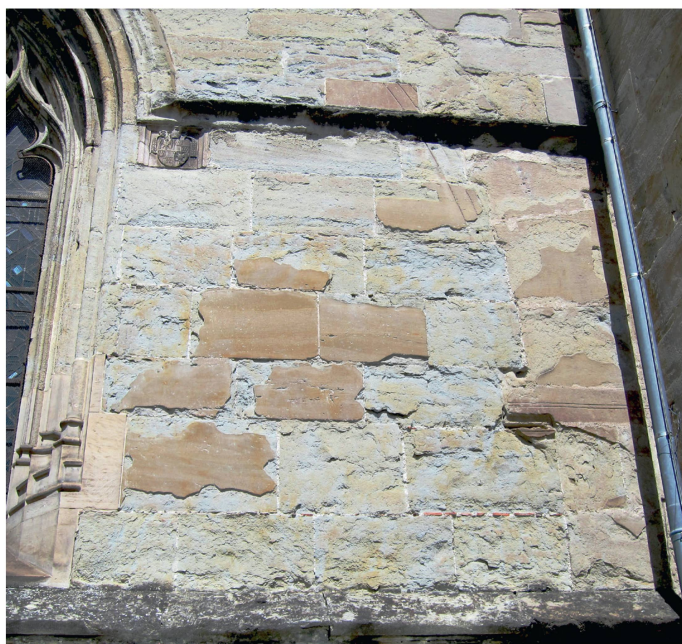
Parmi les autres désordres traités, on peut encore citer les colonisations biologiques, les lacunes et/ou les fissures des mortiers de joint. Si le traitement de ces deux dernières catégories de désordres, ainsi que celle des altérations superficielles, semblait évident tant du point de vue théorique que pratique, la conservation des plaques a quant à elle fait l'objet de nombreuses discussions: ce type d'altération est en effet caractérisé par le décollement de plaques parallèles à la surface exposée de la pierre, quelle que soit l'orientation du litage de celle-ci. Il s'agit donc d'une véritable altération dégradante puisqu'elle entraîne à terme des pertes de matière spectaculaires (fig. 1)⁷.

1 Cathédrale de Lausanne, nef, travée a, façade sud, état au 23 avril 2012. Exemple de parement affecté par des altérations en plaques pas encore traitées (Photo CSC Sàrl).

En effet, tandis que la surface des plaques reste peu affectée par l'altération, en profondeur et sur une épaisseur variable la pierre devient friable, s'exfolie et finit par perdre toute cohésion (fig. 1). Sur la molasse mise en œuvre à la cathédrale de Lausanne, la profondeur où se manifestent ces désordres est le plus souvent comprise entre 0,5 et 3 cm, mais sur certains éléments fortement exposés tant aux pluies battantes qu'au vent et au soleil, la décohésion peut atteindre 10, voire 20 cm de profondeur⁹. Les plaques décollées sont donc des fragments de matériau pouvant être très lourds¹⁰ ne tenant parfois plus que par quelques points sur les maçonneries.

que susceptible de porter des restes de badigeons, des traces d'outils de taille ou des marques de tâcherons – reste généralement en très bon état pendant tout ce processus. C'est pourquoi il a finalement été décidé de tenter la conservation de ces surfaces anciennes en faisant perdurer les plaques, comme cela avait été fait sur d'autres monuments affectés par le même problème⁸.

C'est pourquoi, pour l'ensemble des façades incluses dans la campagne 2001-2009, il a été décidé de ne conserver que les plaques de superficie restreinte et présentant, après « curage »¹¹, d'une part suffisamment de points d'attache naturels pour les maintenir encore en place sans avoir recours à un ancrage mécanique, et d'autre part une largeur de cavité (entre la plaque et la pierre sous-jacente) ne dépassant pas 5 mm. À titre d'essai, sur quelques zones accessibles à un futur suivi, quelques plaques présentant après curage une largeur de cavité comprise entre 5 et 25 mm ont aussi été conservées.

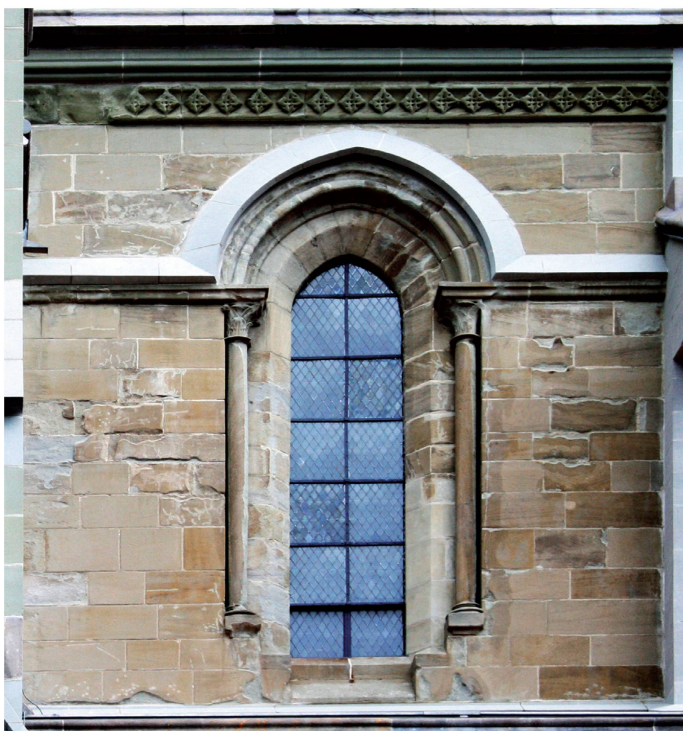
2 Cathédrale de Lausanne, nef, travée g, façade sud, état au 23 avril 2012. Exemple de parement affecté par des altérations en plaques traitées entre 2002 et 2007 (Photo CSC Sàrl).

Des interventions plus complexes ont été menées sur les altérations en plaques: les plaques conservées sur l'ensemble des façades (largeur de la cavité < 5 mm) ainsi que les plaques conservées à titre d'essai (largeur de la cavité entre 5 et 25 mm) ont toutes été curées et, si nécessaire, percées d'orifices de manière à pouvoir injecter plus tard un coulis de remplissage. Ensuite les parois internes de la cavité ont été pré-consolidées à l'aide de silicate d'éthyle. Après la polymérisation de ce dernier (4 à 6 semaines), la cavité derrière la plaque a été remplie par un coulis d'injection de nature différente suivant la largeur de la cavité: pour celles dont la largeur ne dépassait pas 5 mm, un coulis à base de silicate d'éthyle a été employé, tandis que pour les plaques «tests» (largeur de 5 à 25 mm), le coulis utilisé était à base de chaux hydraulique naturelle. Enfin, après remplissage, les orifices et les bords frangés des plaques ont parfois été post-consolidés par un silicate d'éthyle, puis colmatés et rhabillés à l'aide de solins composés d'un mortier lui aussi à base de silicate d'éthyle. La mise au point des mortiers utilisés comme solins et comme coulis d'injection ont fait l'objet de plusieurs rapports scientifiques¹² ainsi que d'une communication à un colloque international¹³.
