# Restauration d'édifices en molasse

## Trois exemples dauphinois, entre doctrine et pratique

Olivier Naviglio

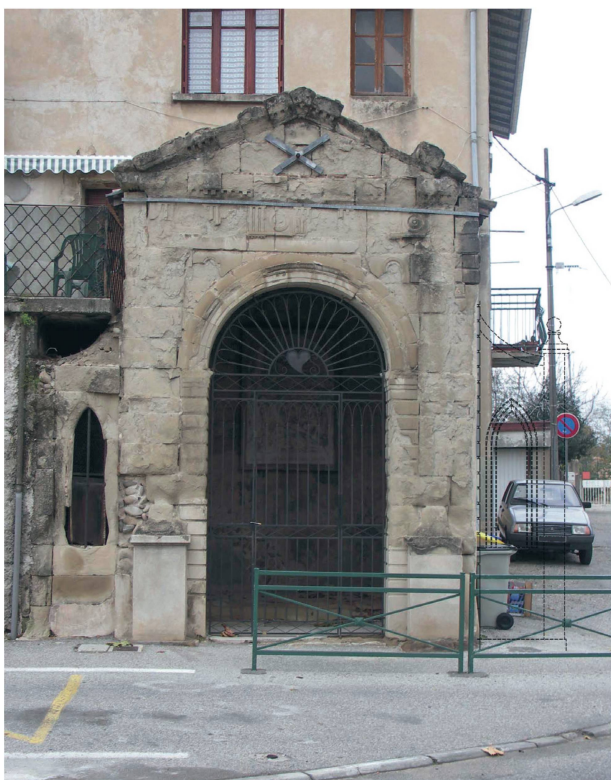
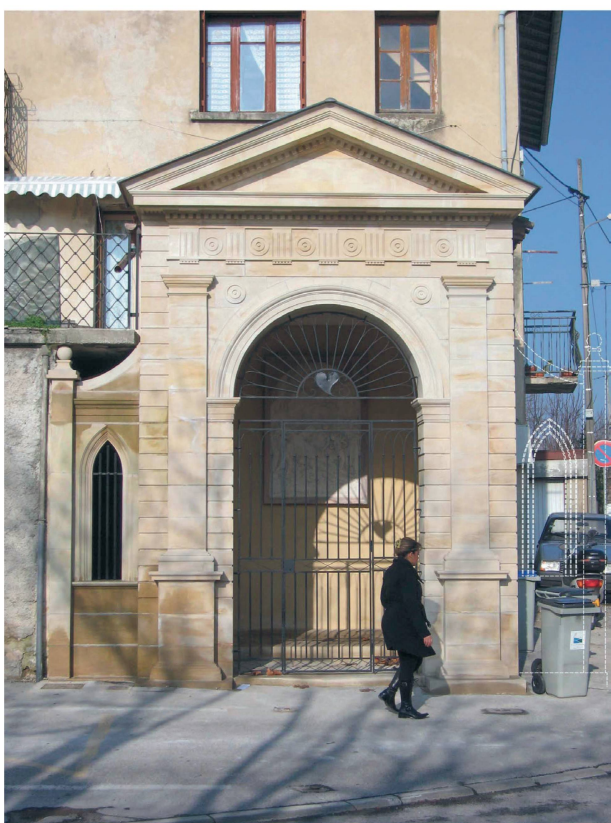
1 *Grand Voyage de Romans-sur-Isère (Drôme - France), station XXI. État de l'oratoire avant et après travaux (Photos agence Naviglio).*

Irrégulièrement et parfois mal entretenus, tous les oratoires souffrent aujourd'hui de dégradations avancées. Une partie du cimetière, dans lequel se trouve la moitié des stations, est actuellement fermé au public. Quelques stations en ville ont aujourd'hui disparu. La station XXI est la dernière avant l'entrée dans le cimetière des Récollets. Elle est aussi la plus importante. Des aménagements sauvages ont été réalisés autour et à l'intérieur de celle-ci :

- une construction adossée puis une terrasse au-dessus de l'oratoire ont grandement compromis la mise hors d'eau;
- un réseau d'eaux usées mal réalisé à l'intérieur de l'oratoire a augmenté les remontées capillaires d'eaux particulièrement acides.

Cet environnement non maîtrisé provoqua une dégradation jusqu'à un stade qui présageait la disparition totale de l'édifice. Le petit bas-côté droit a probablement disparu entre les deux guerres mondiales, suite à la régularisation de la voirie.

Étant donné l'impossibilité de récupérer le moindre élément de la façade, le parti retenu a été celui d'une reconstruction totale. Dans une logique de composition, la restitution du bas-côté disparu a été demandée par l'Inspection des Monuments Historiques. Cette dernière ne s'est pas faite pour une raison d'impossibilité juridique: l'emplacement est référencé en voirie sur le cadastre. Les travaux ont donné lieu à une dépose minutieuse permettant un relevé très précis des dernières modénatures nettement identifiables. Celles-ci ont été comparées aux traités d'architecture classique en vogue dans la première moitié du XIX<sup>e</sup> siècle. La fidélité à l'existant a été reconduite jusque dans les subtilités d'appareillages servant à masquer certains joints verticaux de part et d'autre des pilastres. Comme personne ne souhaitait cacher que la façade fut entièrement reconstruite, ni fausses usures, ni vieillissement prématuré, n'ont été réalisés.
