**Artikel:** Hangrutsch Ischenwald in Beckenried  
**Autor:** Eberli, Josef  
**DOI:** <https://doi.org/10.5169/seals-1033952>

## Hangrutsch Ischenwald in Beckenried

### Ereignis 1999

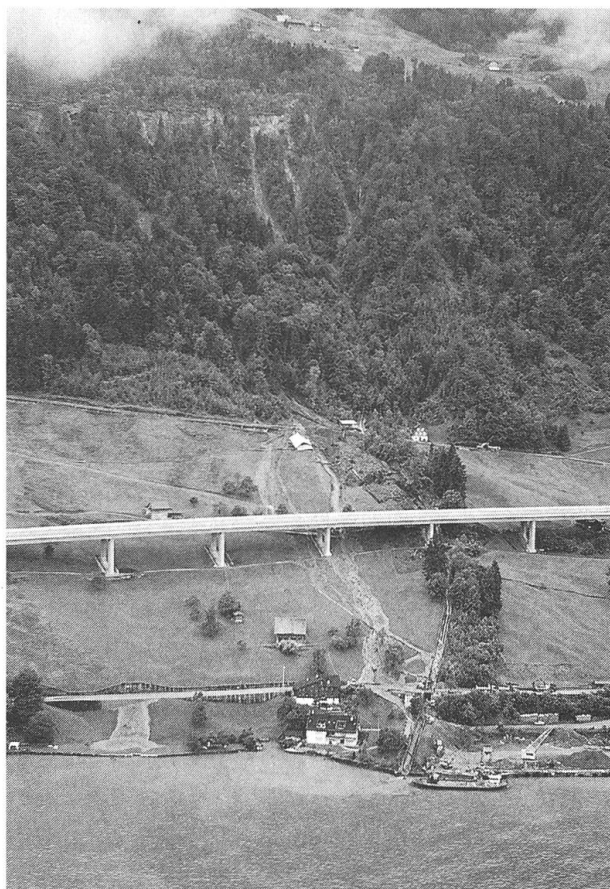
*15. Juni 1999 Übersicht über den westlichen Teil der Ischenwald-Rutschung mit dem Einzugsgebiet des Hinter-Erlibaches. Von oben nach unten: Anrissgebiet bei Waldgrenze, Abbrüchen an der Steilstufe, Murganggerinne im Wald und Übermürungen unterhalb Emmetterstrasse, niedergedrückter Stall beim Grünenwald, Ablenkpalisaden und Bagger beim Freihalten des Gerinnes.*

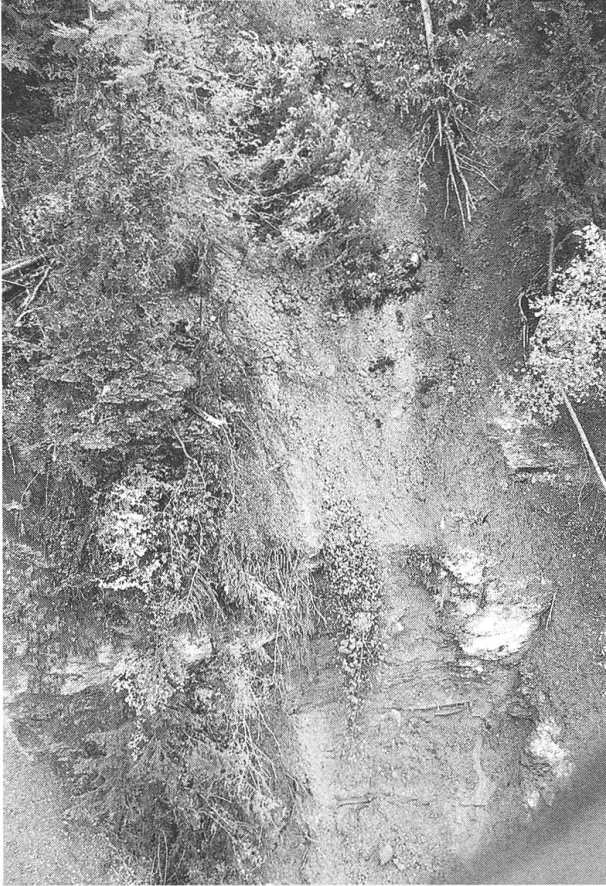
*Pfingstmontag, 24. Mai 1999. Murgang einer der vielen Nachrutschungen fällt beim Kellbach über die Steilstufe zur Werkstrasse 3.*

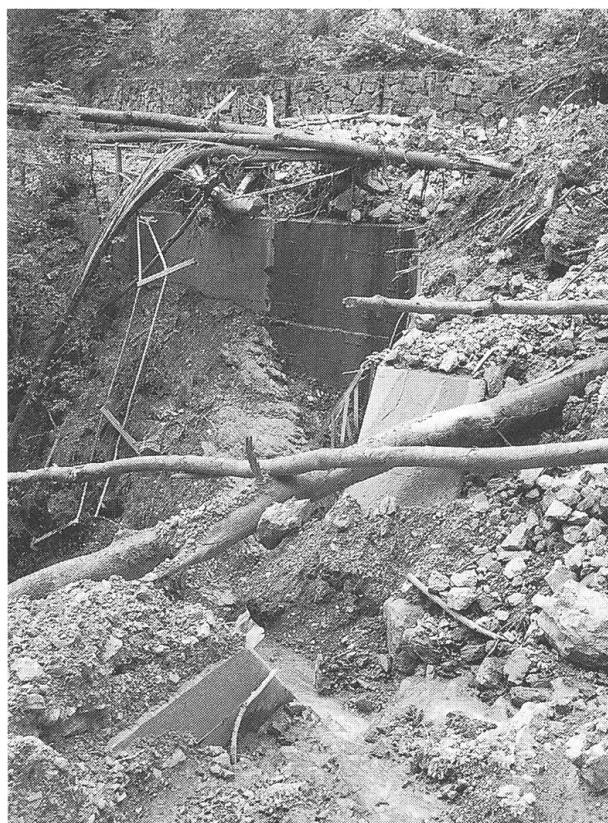
*15. Juli 1999. Überfüllter Geschiebesammler des westlichen Seitenarms des Hinter-Erlibaches an der Werkstrasse 3. Das überflossene Material dieses Sammlers führte nie zu einer Behinderung bei der Emmetterstrasse.*

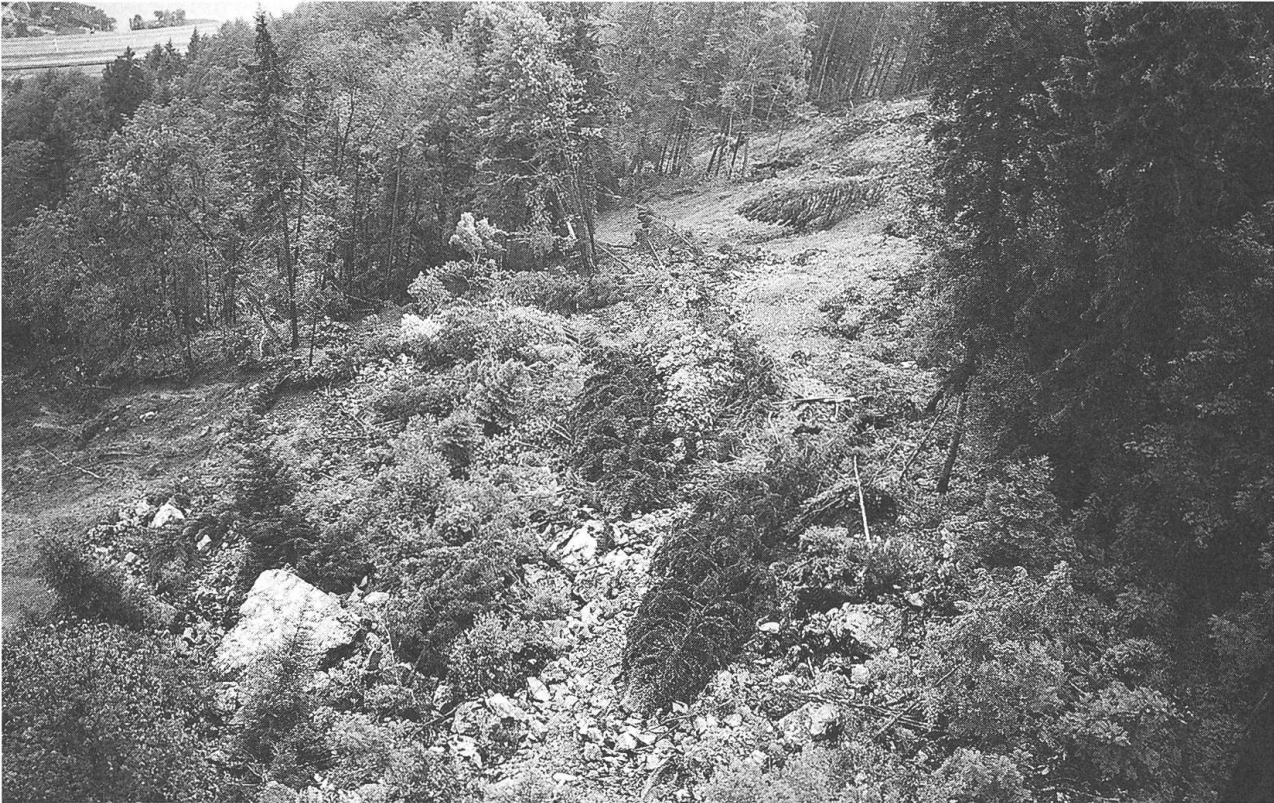
*15. Juni 1999. Abgerutschte Waldpartie oberhalb der Steilstufe bei den östlichen Seitenarmen des Hinter-Erlibaches. Blick von West nach Ost. In die Bergsturzmasse eingelagerte Felsblöcke wurden vor dem Absturz gesprengt.*
