Artikel: Denkmalpflege im Kanton Nidwalden 2000/2001
Autor: Meyer, André
DOI: <https://doi.org/10.5169/seals-1033695>

Denkmalpflege im Kanton Nidwalden 2000/2001

von André Meyer

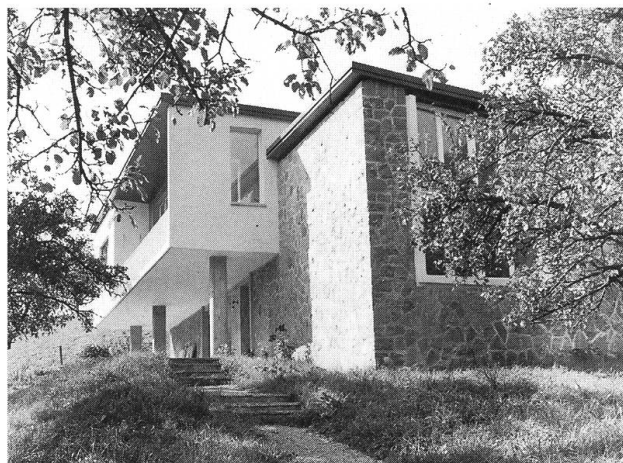
Stans. Haus Stöckli, Rotzhalde. Aussenansicht von Südosten.

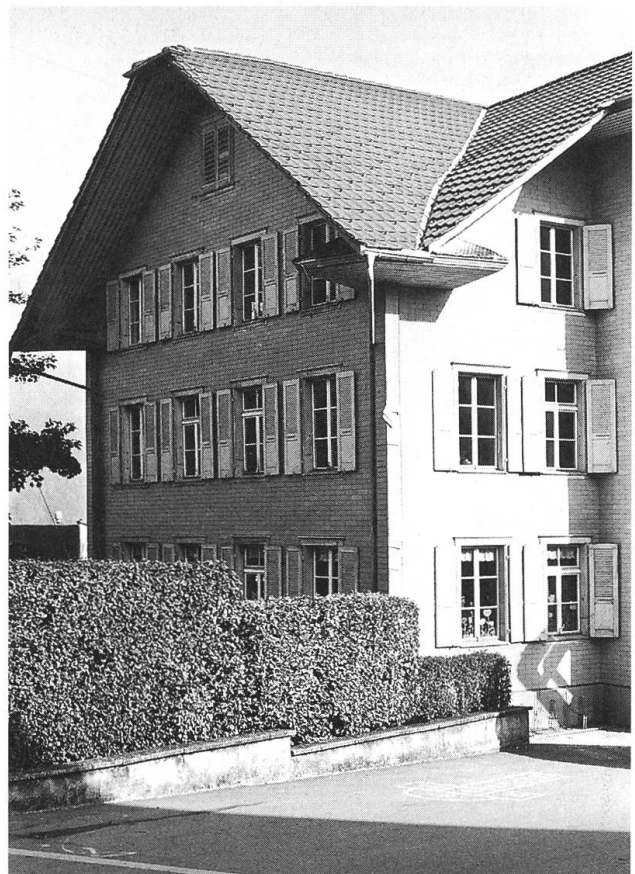
Das alte, 1851 erbaute Schulhaus von Buochs gehört zu den ältesten erhaltenen Schulhausbauten des Kantons. Es dürfte im Zuge des Ausbaus des Volksschulwesens entstanden sein und demnach für die Zeit stehen, als das Schulwesen auf die Einwohnergemeinde übergegangen ist. In Form und Gestalt unterscheiden sich diese ersten Schulhausbauten nicht von einem traditionellen Wohnhaus. So orientiert sich denn auch das alte Schulhaus von Buochs am Typus des verkleideten traditionellen Blockbaus. Einzig die herrschaftliche Grösse des Bauwerks weist auf die öffentliche Funktion des Schulhauses hin. Eine Normierung des Schulhausbaus mit einheitlicher Grundrissdisposition und eigenständigem architektonischen Ausdruck setzte sich erst in der zweiten Hälfte des 19. Jahrhunderts durch. In diesem Sinne steht das alte Schulhaus von Buochs als charakteristischer Vertreter dieser ersten Generation von Schulhausbauten.

Buochs. Altes Schulhaus. Ansicht von Südwesten.

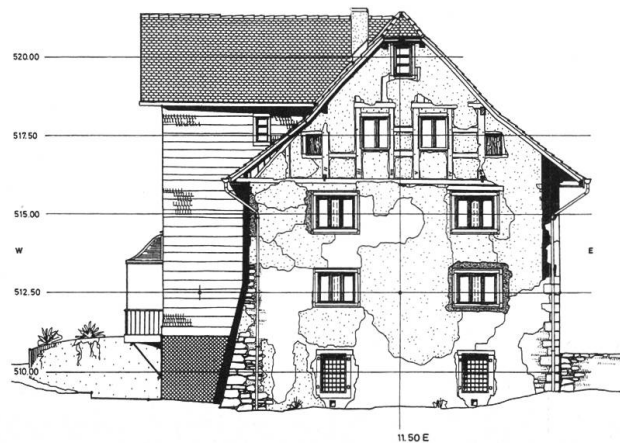
Aufnahmeplan der Südfassade.

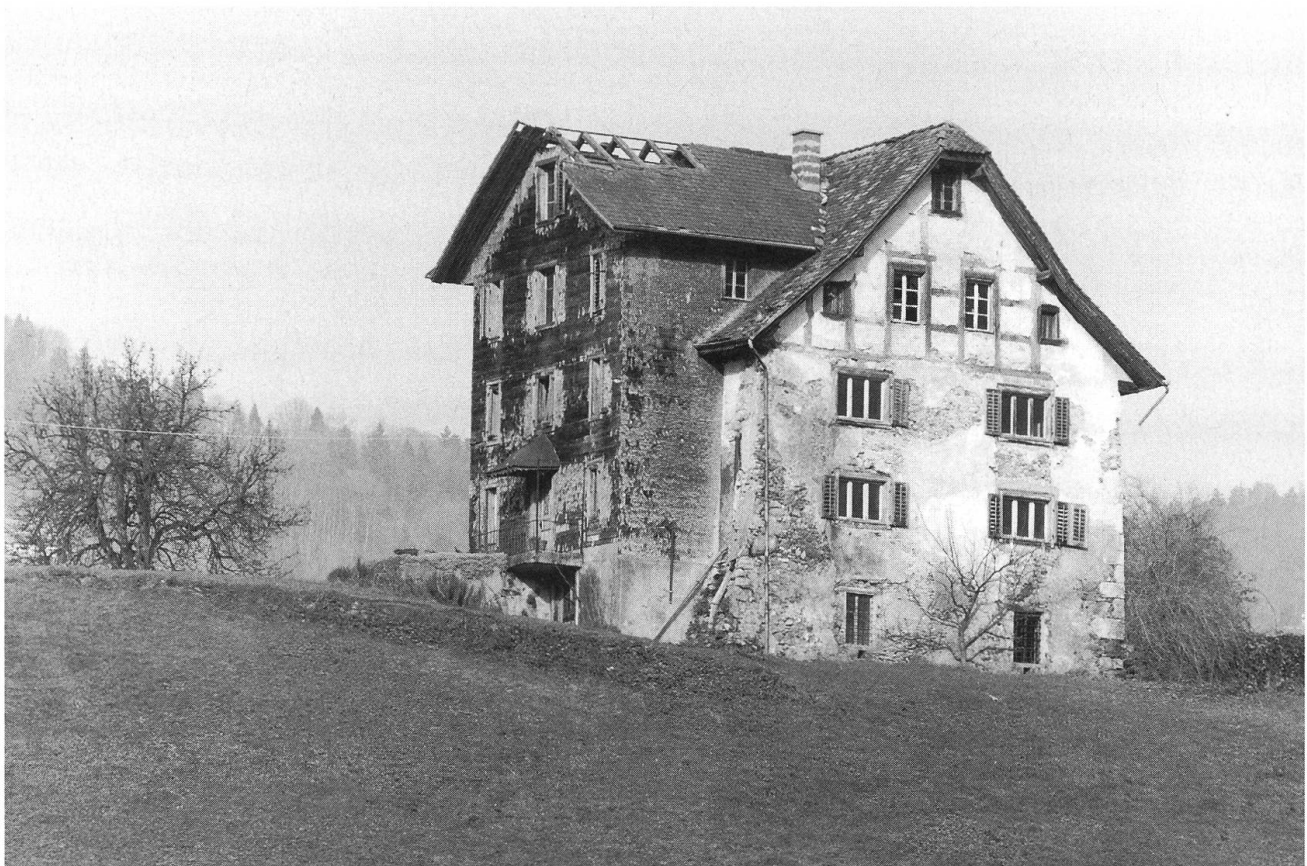
Oberdorf. Haus Hinter Gross Ennerberg. Ansicht von Südosten (abgebrochen 2001)

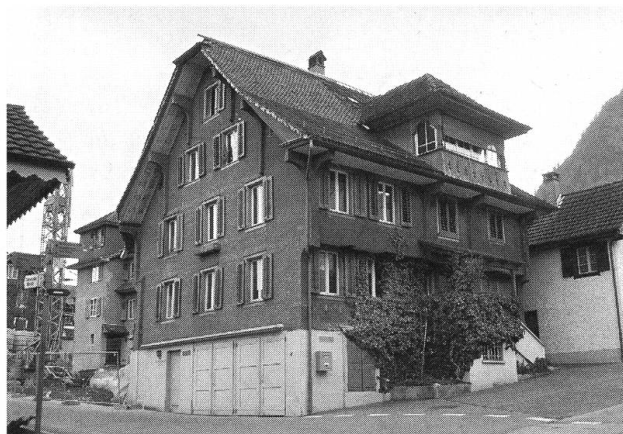
Das Wohnhaus an der Dorfstrasse 13 liegt unterhalb der Pfarrkirche und bildet einen wichtigen Bestandteil der historischen Dorfstrasse und des Dorfbildes von Buochs. Der herrschaftliche veränderte Blockbau folgt den traditionellen Holz-

Buochs. Wohnhaus Dorfstrasse 13. Ansicht von Nordwesten. Zustand vor der Restaurierung.

Ursprünglich sollte das Haus abgebrochen und zusammen mit dem nicht überbauten Teil der Parzelle einem Neubau weichen. Einer alternative Planung ist es zu verdanken, dass zusammen mit der Eigentümerschaft und dem Architekten eine Lösung gefunden werden konnte, die den Altbau in die Neubauplanung mit einbezieht. Dabei setzt sich der Neubau in zeitgemässer Architekturspra-

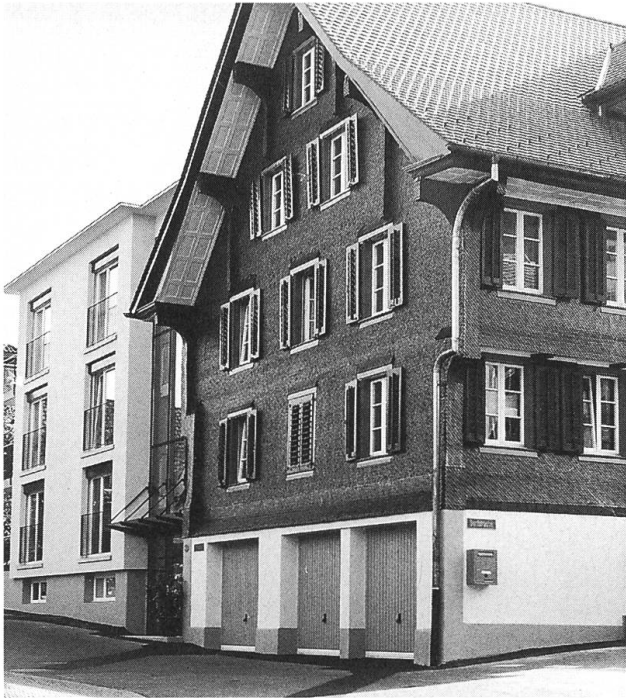
Ansicht von Nordwesten nach der Restaurierung mit rückwärtigem Neubau.

che vom Altbau klar ab ohne diesen zu beeinträchtigen oder zu konkurrenzieren. Im Innern allerdings bilden Altbau und Neubau geschossweise eine räumliche Einheit. Auch wenn die innere Raumausstattung des Altbaus wegen des schlechten Bauzustandes nicht erhalten werden konnte, bewahrt das Haus in seinem Äussern seine historische Bedeutung im Ortsbild. Für das Ortsbild von Buochs kommt dieser gelungenen Sanierung auch deshalb eine wichtige Bedeutung zu als sie die Körnigkeit der Dorfstruktur respektiert und die räumliche Geschlossenheit der Dorfstrasse wahrt.

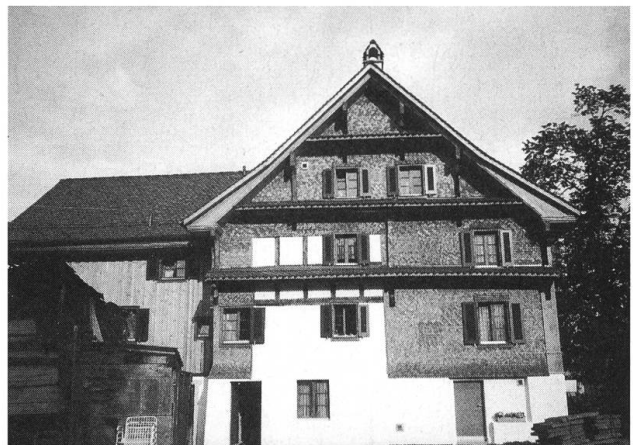
zoseneinfall und zu Beginn des 19. Jahrhunderts im Unterdorf von Buochs zahlreich entstanden sind. Das wohl kurz nach 1800 erbaute Haus übernimmt den klassizistischen Bautyp des veränderten Blockbaus, mit Steilgiebeldach, kubischer Grundform, regelmässiger Fensterteilung und Ecklisenen, welche die Gebäudekanten plastisch hervorheben. Auf der Rückseite mit gemauertem Küchenteil erinnern Klebedächer an das traditionelle Bauernhaus von dem sich die «urbane» Umsetzung zweifellos herleiten lässt. Der nachträgliche Anbau auf der Nordseite des Hauses datiert wohl aus dem Ende des 19. Jahrhunderts.

Buochs. Wohnhaus Bürgerheimstrasse 2. Ansicht von Westen. Zustand nach der Restaurierung

Die umfassende Aussenrestaurierung zielte auf die fachgerechte Instandsetzung des historischen Bestandes. Die wichtigsten Massnahmen betrafen die architektonische Klärung im Bereich des traufseitigen Annexbaus, der als schlichter zweigeschossiger Querbau neu formuliert wurde, die Neueindeckung des Daches, das Anbringen neuer Fenster mit Isolierverglasungen, die Erneuerung des Schindelschirmes mit Lärchenholzschindeln und die Freilegung des gemauerten Küchenteils. Das grosse Verständnis, das die Bauherrschaft der Erhaltung und der fachgerechten Instandsetzung des Hauses entgegengebracht hat, zeichnet sich in der allseitig geglückten Restaurierung aus. Das Haus an der Bürgerheimstrasse 2 ist eines der wenigen noch erhaltenen Zeugnisse der historischen Baustruktur im unteren Dorfteil von Buochs.

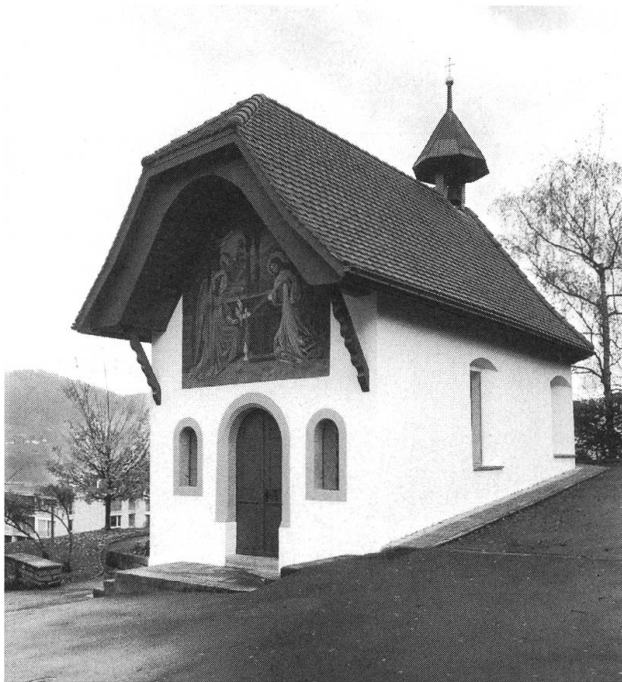
Buochs. Nothelferkapelle. Aussenansicht von Westen. Zustand nach Restaurierung.

gangszeit von Spätrenaissance und Frühbarock in Erinnerung rufen. Wohl um die Wende zum 20. Jahrhundert wurde die Kapelle historisierend mit farbigen Glasscheiben, neugotischen Dekorationselementen und einem Plattenboden aus Zement nachteilig umgestaltet.

Die Gesamtrestaurierung zielte nicht nur auf die Instandsetzung schadhafter Partien im Äusseren und Innern der Kapelle, sondern auch auf die Wiederherstellung des barocken Raumerlebnisses. Mit Ausnahme der Entfernung der künstlerisch anspruchslosen und in ihrer Farbigkeit grellen farbigen Fensterscheiben sowie der Zementplatten genügten konservierende Erhaltungsmaßnahmen, um der Kapelle ihr weitgehend einheitliches Erscheinungsbild zurückzugeben. Hierzu gehörten die Neueindeckung des Daches, der Ersatz des stark zementhaltigen Verputzes durch einen solchen aus Sumpfkalk und die Neuverglasung der Fenster mit einer Bleiverglasung in der Form von Bienenwaben. Im Sinne der Wahrung der Biografie des Bauwerks wurde das Giebelbild über dem Eingangsportal in seiner historisierenden Übermalung von 1943 bewusst beibehalten.

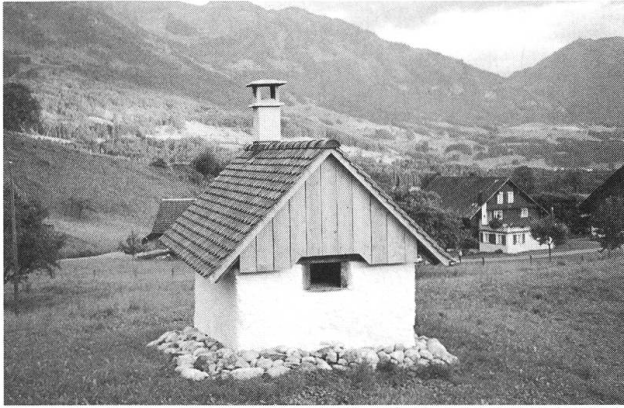
Zu den ländlichen Kleinbauten gehören neben Kapellen und Bildstöckchen auch Nutzbauten wie Wasch-, Dörr- und Backhäuser. Sie alle dienen häuslichen Funktionen, die wegen der Feuergefahr nicht im Wohnhaus sondern in eigens dafür erbauten Kleinbauten im Abstand zu Stall und Wohnung verrichtet wurden. Nur mehr wenige dieser Kleinbauten haben sich erhalten, da sie meistens mit der Einführung der Elektrizität aufgehoben und in der Folge abgebrochen wurden. Im Weiler Gruobli am Mueterschwandenberg hat sich ein solcher Kleinbau in ursprünglichem Zustand erhalten. Das in Stein errichtete, rechteckige kleine Backhaus beherbergt einen gewölbten

Ennetmoos. Dörr- und Backhaus «Gruobli», Mueterschwandenberg. Ansicht von Norden.

Die fachgerechte Restaurierung umfasste die Erneuerung des Daches, eine neue Ziegeleindeckung, das Verputzen der Aussenwände und die Instandsetzung des Ofens und der Ofenklappen. Heute wird im Ofen wiederum Brot gebacken und werden Früchte gedörrt.

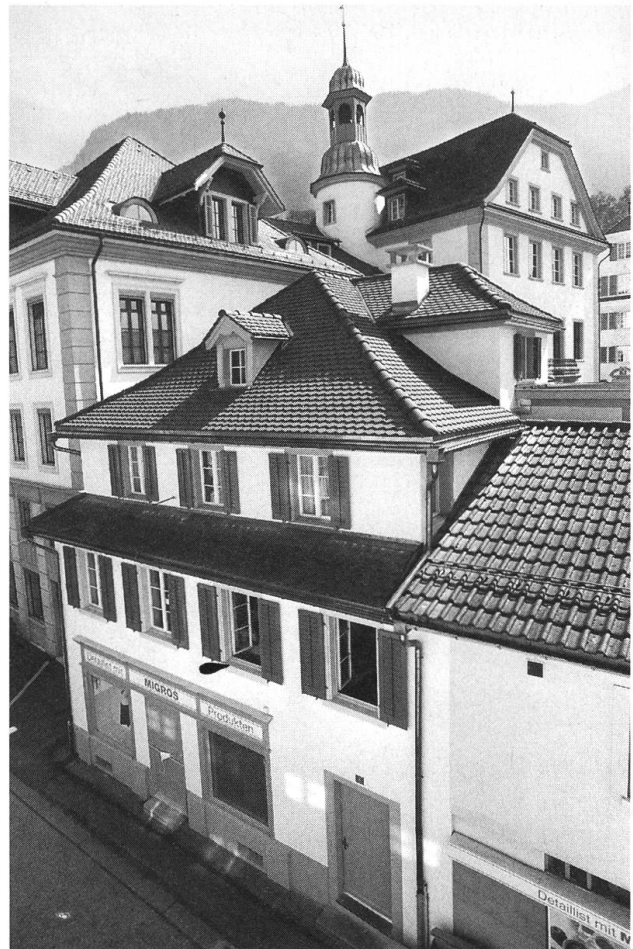
Über das Wohnhaus am Rathausplatz 9 ist geschichtlich wenig bekannt. Wie alle Häuser am und um den Dorfplatz fiel der Vorgängerbau dem Dorfbrand von 1713 zum Opfer. Der heutige Bau geht im Kern auf die Wiederaufbauphase von 1714/15 zurück. Bis zum Bau des neuen Regierungsgebäudes stand das Haus in unmittelbarer Nachbarschaft zur Metzg und zur Tanzlaube, die sich unterhalb des Rathauses befand. Das wohl im 19. Jahrhundert umgebaute und teilweise aufgestockte Wohnhaus besitzt gegen den Rathausplatz eine hölzerne Veranda, deren durchbrochene Brüstung ins Ende des 19. Jahrhunderts, die darunter liegenden hölzernen Säulen, welche die Veranda stützen indessen noch ins 18. Jahrhundert weisen.

Stans. Wohnhaus Rathausplatz 9 (Wammersches Haus). Ansicht von Norden. Zustand nach der Restaurierung.

Die Restaurierungsarbeiten beschränkten sich auf das Äussere, auf die Neueindeckung des Daches, die Instandsetzung der Spenglerarbeiten, einen neuen Farbanstrich, die Reparatur des Gebäudesockels und der Sandsteinplatten sowie auf die Ausbesserung der Geländer und Fenstergitter.

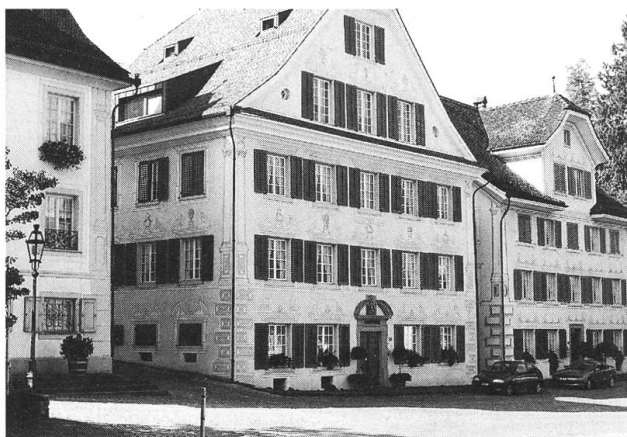
Stans. Zelger-Haus, Rathausplatz 7. Aussenansicht nach der Restaurierung.

Das nach dem Dorfbrand 1715 für Dorfvoigt Zur Bluomen und seine Nichte Zelger neu erbaute Herrschaftshaus zählt zu den heute wichtigsten historischen Privatbauten des Kantons. Nicht nur seine dominante Lage am Rathausplatz, seine optische und volumetrische Präsenz gegenüber dem Rathaus und seine reiche Fassadenmalerei, sondern auch die beeindruckend reiche und qualitätvolle Innenausstattung machen das Haus zu einem Baudenkmal von hervorragender Bedeutung. Das Haus tritt als dreigeschossiger Massivbau und zweigeschossiger Giebelfassade, mit regelmässiger Fensterteilung und wappengeschmückten Barockportal weithin sichtbar in Erscheinung. Es ist das mittlere von drei einheitlich geplanten Bürgerhäusern am Rathausplatz.

Die Umbau- und Restaurierungsarbeiten beinhalteten nebst der Instandsetzung der rückseitigen Fassade den Einbau einer Wohnung im Dachgeschoss. Auf der Giebelseite des zweigeschossigen Daches befand sich ursprünglich ein Festsaal, der in seiner ursprünglichen Grösse wiederum freigelegt und in seinem noch erhaltenen historischen Bestand restauriert werden konnte. Die wohl ursprünglich stuckierte Decke war nicht mehr vorhanden und wurde durch eine schlichte Gipsdecke mit einfachem Randprofil und rundem Mittelspiegel ersetzt. Der Ausbau des Dachgeschosses bedingte eine zusätzliche Belichtung und das Aufsetzen von Dachlukarnen. Diese wurden bewusst in einer zeitgemässen ruhigen Formensprache als Schlepplukarnen ausgebildet und in ihrer Grösse soweit als möglich reduziert. Nebst der Neueindeckung des Daches mit Biberschwanzziegeln wurde auch die Dachkonstruktion soweit statisch notwendig verstärkt. Auch wenn der Einbau der Dachwohnung nicht ohne geringfügige Eingriffe in das äussere Erscheinungsbild möglich war, so lag die sinnvolle Nutzung des zweigeschossigen grossen Dachraumes letztlich auch im Interesse der Denkmalerhaltung.

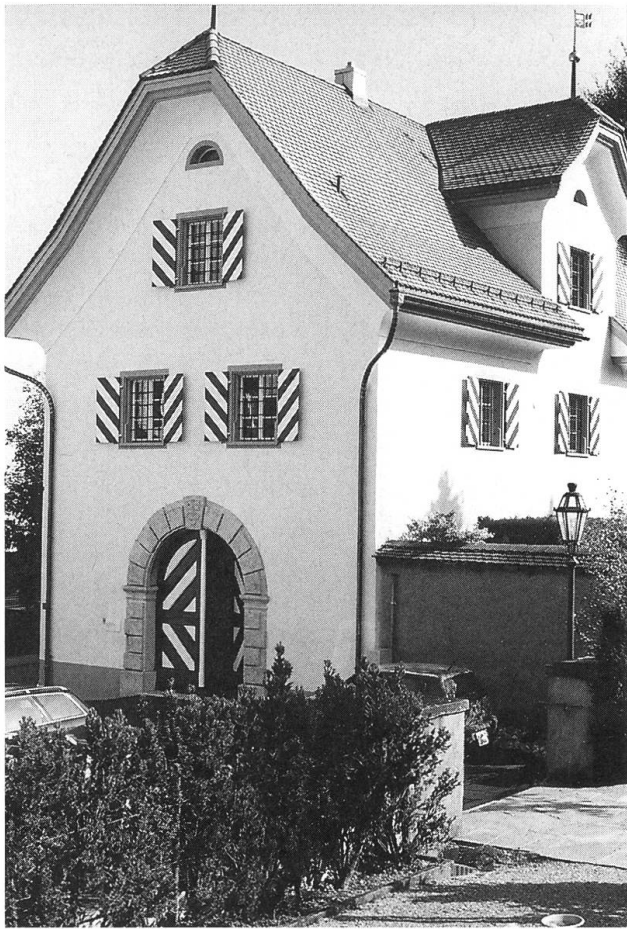
Stans. Altes Zeughaus, Mürgstrasse 12. Aussenansicht nach Restaurierung

Zeughaus auf der Mürg bereits das barocke Steilgiebeldach mit Krüppelwalm. In seiner Grunddisposition als zweigeschossiger schlichter Massivbau mit Eckquaderung und rundbogigen Rustikaportalen, unterscheidet sich das Gebäude kaum von anderen gleichzeitigen obrigkeitlichen Magazinbauten. Sein historischer Bestand hat sich bis heute unverändert erhalten.

Auch hier beschränkten sich die unternommenen Restaurierungsarbeiten auf die Erhaltung des historischen Bestandes und die Instandsetzung schadhafter Bauteile, insbesondere auf die Neueindeckung des Daches und die Erneuerung der Dachuntersichten und des Fassadenanstriches.

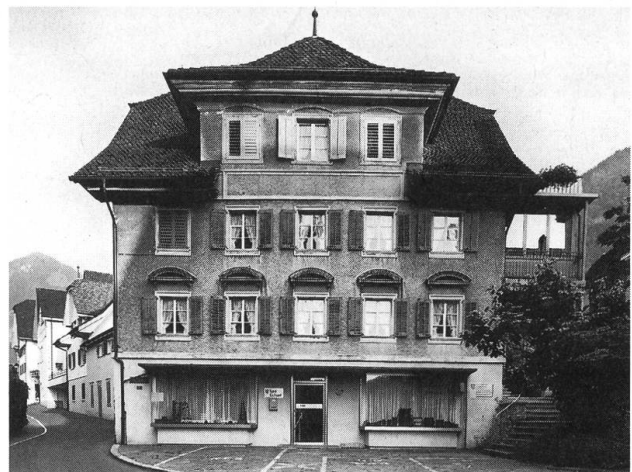
Auch das Haus «Fruonz» gehört zu jenen Bauten am Rathausplatz, die nach dem Dorfbrand von 1713 von Grund auf neu erbaut worden waren. Allerdings weist die heutige Fassadengestaltung in die zweite Hälfte des 18. Jahrhunderts. Aus dieser Zeit dürfte auch der innere Ausbau datieren. Von Anton Fruonz-Keyser (gest. 1.11.1848) ging das Haus an Elisabeth Odermatt-Flüeler über und 1921 an die Familie von Adolf Zimmermann. Von Adolf Zimmermann-Achermann (gest. 1981) gelangte die Liegenschaft in den Besitz von Frau Künzli-Zimmermann. Das traufständig zum Rathausplatz stehende, stattliche dreigeschossige Bürgerhaus schliesst den Rathausplatz gegen Osten ab. Die schlichte Fassadengestaltung zeichnet mit plastischen Segmentgieblen das Hauptgeschoss aus und durchbricht die Dachtraufe mit einem fassadenbündigen Dachaufsatz. Der Gebäudesockel ist rustiziert und mit einem schlichten Portal ausgezeichnet. Die Strenge der spätbarock gestalteten Fassade weist bereits auf den Klassizismus des 19. Jahrhunderts.

Stans. Haus Fruonz, Rathausplatz 3. Ansicht von Westen vor der Restaurierung.

1996 wurde das Haus durch Architekt Hans Reinhard im Äusseren und teilweise im Innern umfassend und fachgerecht restauriert. Im Jahr 2001 stand das Dachgeschoss zur Restaurierung an. Dabei konnte der über drei Fensterachsen sich erstreckende Festsaal wiederum freigelegt

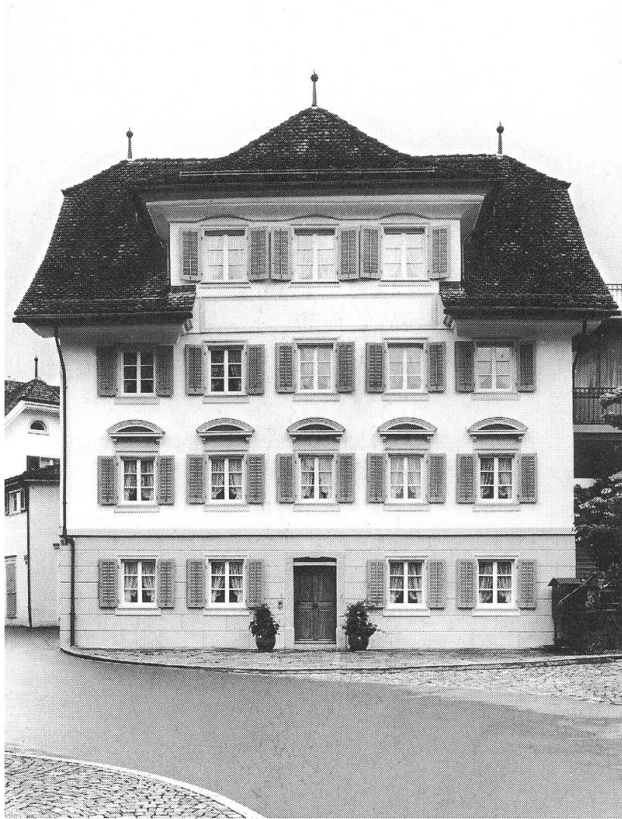
Ansicht von Westen nach der Restaurierung.

und restauriert werden. Zwei herrliche Täferzimmer mit Wand- und Deckentäfer und einem Feldboden aus Nussbaum- und Ahornholz weisen im hinteren Teil des Gebäudes auf den gut erhaltenen reichen historischen Bestand hin, über den das Haus verfügt. Die separate Erschliessung des Dachgeschosses erfolgte nach Prüfung zahlreicher Varianten im Bereich des bestehenden hinteren Treppenhauses.

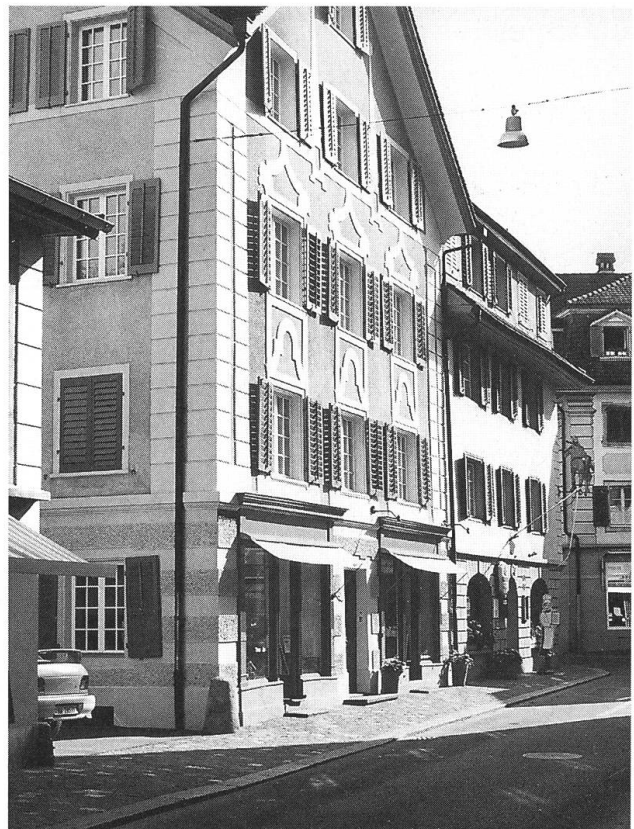
Das Haus an der Engelbergerstrasse 1, ein repräsentatives Bürgerhaus, das in der Zeit unmittelbar nach dem Dorfbrand von 1713 erbaut wurde, erhielt seine heutige, dekorative Aussengestaltung zu Beginn des 20. Jahrhunderts, wohl kurz nach 1900. Die mit Rauputzfeldern in der Wormsertechnik gestalteten Fassadenflächen und die glatten aufgesetzten Fensterbekrönungen in jugendstilhafter Bänderung verleihen der Südfassade ein höchst dekoratives und originelles Aussehen, das in seiner Art und als Ausdruck belebter Jugendstil-Dekoration im Denkmälerbestand des Kantons ohne Parallelen steht. Die optische Erscheinung erfährt durch eine abgestufte Polychromie bestehend aus dem naturbelassenen Rauputz, den grau gefassten Fenstergewänden und den ockergelb gefassten Dekorationselementen eine zusätzliche dekorative Steigerung. Die Restaurierungsmassnahmen beschränkten sich auf rein konservierende Massnahmen und

Stans. Wohnhaus Engelbergstrasse 1. Ansicht von Westen nach der Restaurierung.

bei schadhafte Partien auf die Instandsetzung der Jugendstil-Fassadendekorationen sowie auf die Rekonstruktion der originalen Fassaden-Farbigkeit. Die naturbelassenen Rauputzfelder wurden gereinigt, Hohlräume mit Kieselster hintergossen und Fehlstellen mit eingefärbtem Rauputz (Mischung aus Sumpfkalk, hydraulischem Kalk und Sand) ergänzt. Die aufgesetzten glattgestrichenen Dekorationselemente wurden, wie die schadhafte Fenstergewände geflickt und neu gestrichen. Dies gilt auch für die Jalousien und die Schaufensterfronten, die einen dreimaligen Anstrich mit Ölfarbe erhielten. Einzig die Fenster wurden mit Isolierverglasung vollständig neu erstellt.

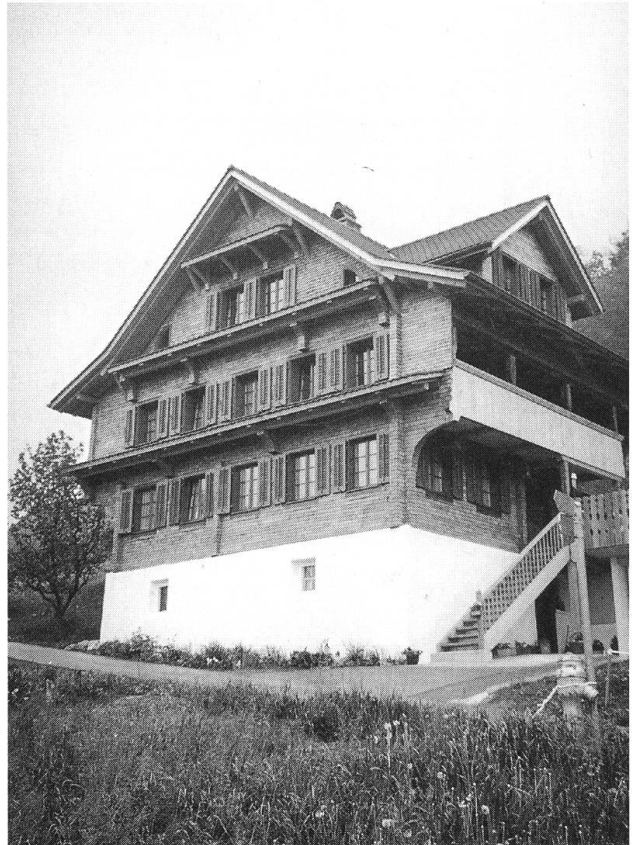
Das Bauernhaus Stegmatt in Obbürgen steht in exponierter Hanglage und zählt zu den ältesten datierten Bauernhäuser des Kantons. Wie nur wenige Häuser in der Umgebung von Stans und Stansstad hat das Haus den Franzoseneinfall überstanden und seine ältere Bausubstanz bis heute bewahrt. Das Haus wurde 1601 als sog. «Tätschdachhaus» mit flachem Satteldach, seitlichen Lauben über gemauertem Sockel erbaut. Damit stand es in der örtlichen Bautradition des frühen 17. Jahrhunderts und folgte auch als anfänglich wohl unverkleideter Blockbau dem verbreiteten Bautypus der voralpinen Landwirtschaftszone der Innerschweiz. Wo die meisten dieser älteren Hausformen im 18. und 19. Jahrhundert durch das Aufsetzen eines steilen Dachgiebels ein barockes herrschaftliches Aussehen erhielten bewahrte die Stegmatt ihre ursprüngliche Form bis zu Beginn des 20. Jahrhunderts. Um 1910 wurde dann auch hier das flache Tätschdach abgebrochen und durch ein steiles Giebeldach mit ausgebautem Dachgeschoss ersetzt.

Stansstad. Wohnhaus Stegmatt in Obbürgen. Aussenansicht von Westen nach der Restaurierung.

Anlass zur Restaurierung und zum Umbau des Hauses gab die Notwendigkeit eine zusätzliche Wohnung für die Bewirtschaftung der Liegenschaft zur Verfügung zu stellen. Von den drei zur Verfügung stehenden Möglichkeiten, Abbruch und Neubau eines 2-Familienhauses, Erhaltung des Altbaus und reduzierter Neubau oder aber Einbau einer Dachwohnung im Altbau, entschied man sich für die letztere Lösung. Diese erwies sich letztlich nicht nur als die kostengünstigste, sondern auch als die landschaftlich und denkmalpflegerisch verträglichste. Mit dem Einbezug des ersten Obergeschosses und dem Ausbau des geräumigen Dachstockes liess sich eine grosszügige zweite Wohnung im Haus einrichten, die sich dank der Hanglage über den Laubengang bequem unabhängig erschliessen liess. Der Ausbau des Dachstockes bedingte beidseits den Einbau einer Dachlukarne, brachte aber sonst keinerlei Veränderungen am Äusseren des Hauses. Im

Zuge der gleichzeitig unternommenen Aussenrestaurierung wurde das Dach neu eingedeckt, der hölzerne Schindelschirm mit Lärchenschindeln erneuert und die Fenster mit neuen Isolierverglasungen versehen. Ebenso wurde in der Stube der grüne Kachelofen neu aufgebaut und mit einem neuen Kamin heizbar gemacht.

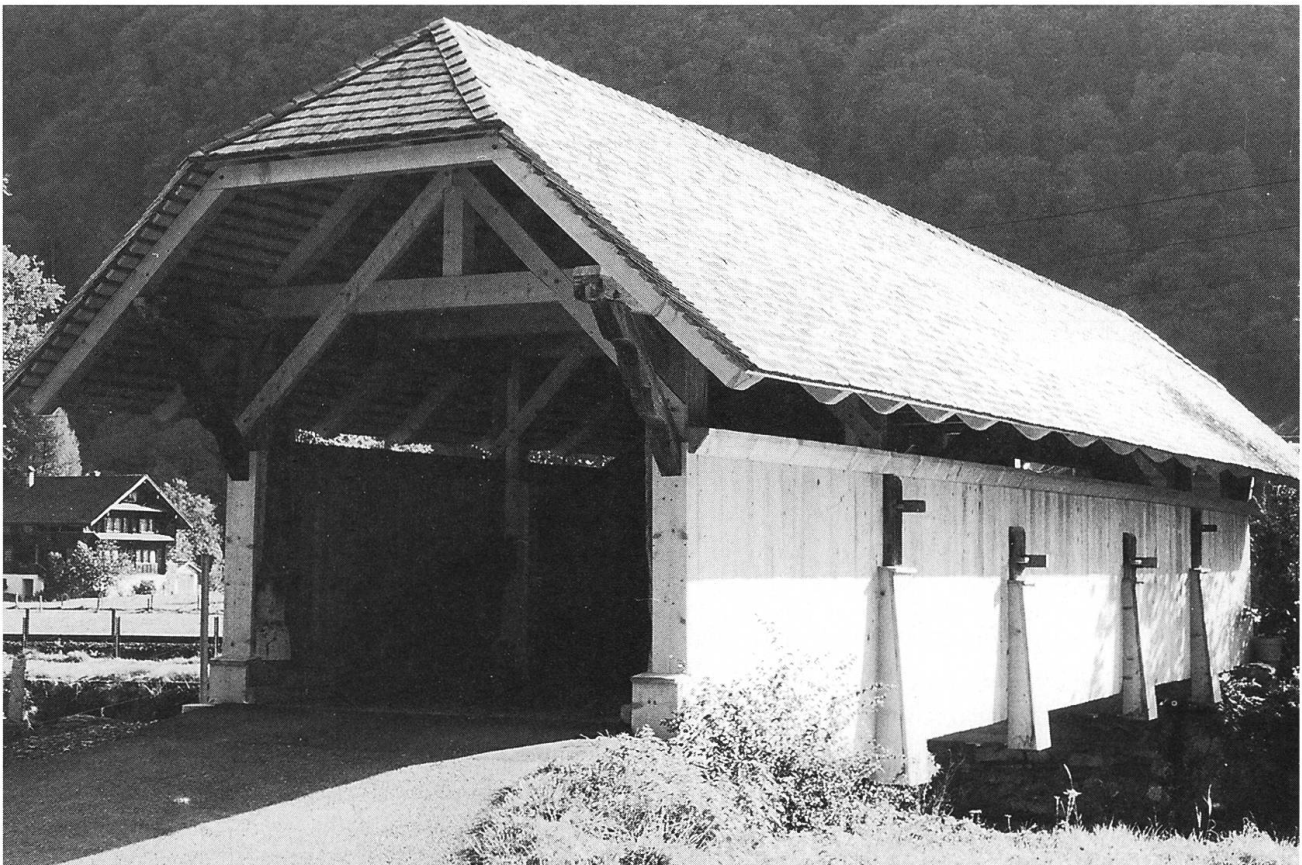
Der Ortsname «Brügg» weist auf die Tradition eines alten Flussüberganges an dieser Stelle der Engelbergeraa hin. Die heutige Brücke stammt aus dem Jahr 1763 und zählt zu den ältesten gedeckten Holzbrücken der Innerschweiz. Sie besitzt eine Länge von rund 17,5 m, eine Breite von 2,85 m, und eine lichte Höhe von 3,35 m. Ihr Walmdach ist von mittlerer Steilheit und mit Holzschindeln gedeckt. Die Dachkonstruktion besteht aus sieben Binderjoche und einer Firstpfette über die die Rafenpaare gelegt sind. Die Fusspfetten ruhen auf sechs ausserordentlich kräftigen Studpaaren, deren Querverstrebungen und angebläteten Kopfhölzer vor einiger Zeit herausgesägt wurden, um die Durchfahrtshöhe zu vergrössern. Dabei hatte man allerdings die Statik der Brücke empfindlich geschwächt und den bedeutenden originalen Baubestand geschmälert. Verschiedene Hölzer sind im Laufe der Zeit ausgewechselt

Wolfenschiessen. Holzbrücke über die Engelbergeraa. Ansicht nach der Restaurierung.

worden. Während die ursprünglichen Holzverbindungen alle verblattet waren, sind spätere Verstreben eingezapft und zum Teil mit Eisenzugbändern verstärkt worden.

Die statisch notwendig gewordene Sanierung und die in diesem Zusammenhang vorgenommene Restaurierung zielte auf die Wiederherstellung der originalen Holzverbindungen. So wurden u.a. die Kehlbalkenlage über den Dachschwellen und die Pfosten und Büge zur Abstützung der Firstpfette wieder eingebaut. Die Streben vom Aussenwandpfosten zum Firstpfosten wurden neu erstellt und in die alten Einschnitte neu eingepasst. Sämtliche konstruktiven Teile, welche durch Witterungseinflüsse Schaden genommen haben, mussten ersetzt werden, so u.a. die Längsträger unter dem Sprengwerk, die Konstruktionshölzer des Walmdaches, die Abschlussbalken und die Fassadenschalung, das Holzschindeldach in Lärchenholz, die Abschlussbalken über der Fassadenschalung und die Sparrenlage. Um die Brücke für eine Belastung von 1,5 Tonnen zulassen zu können, mussten die Jochträger unter der Fahrbahn durch je zwei 160 x 240 mm BSH-Träger ersetzt werden und die Aufhängung der Jochträger mit Stahlteile zusätzlich verstärkt werden. Der fachgerecht und sorgfältig durchgeführten Restaurierungsarbeiten verdanken wir die Erhaltung eines der ältesten technischen Bauwerkes des Kantons und eines ebenso handwerklich wie künstlerisch bedeutenden Baudenkmals.

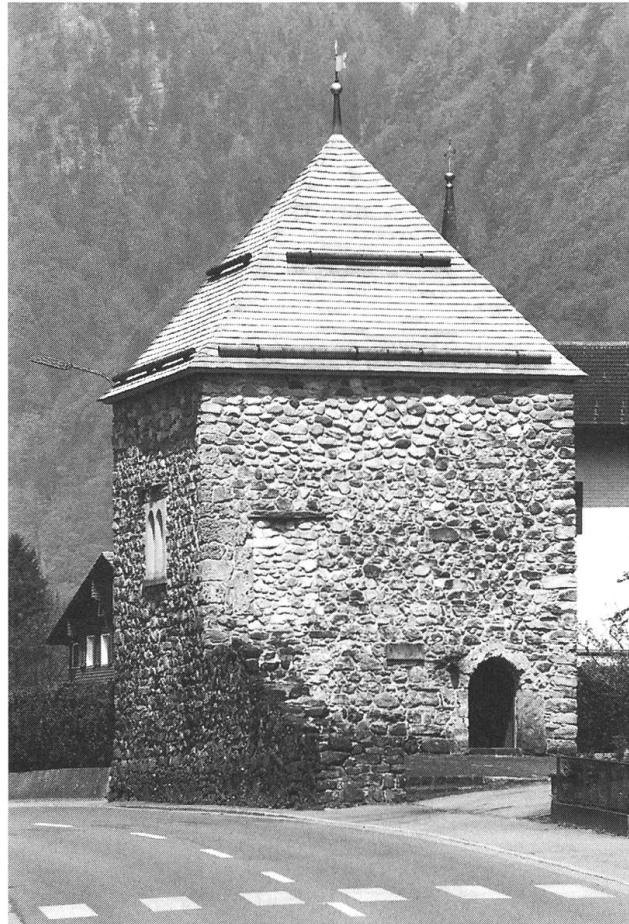
Wolfenschiessen. Burgruine Dörfli. Ansicht von Süden nach der Restaurierung.

als Wohnsitz, sondern auch als Lagerraum für die Abgaben («Engelberger Zust»). Der Umfang der Anlage ist im Detail nicht bekannt doch dokumentiert der heute noch sichtbare Bestand nur ein Teil der ursprünglichen Anlage. Anlässlich der Restaurierung wurde 1962 der Restbestand des Wohnturmes mit einem Schindelzeldach gedeckt.

Die Teilrestaurierung der Burgruine umfasste die Erneuerung des Schindeldaches. Obschon dieses in keinerlei Verbindung zum historischen Bestand steht und diesen in seiner optischen Erlebbarkeit eher beeinträchtigt als unterstützt, schützt das Dach den archäologischen Bestand und dient der Erhaltung der Ruine.
