**Zeitschrift:** NIKE-Bulletin  
**Herausgeber:** Nationale Informationsstelle für Kulturgüter-Erhaltung  
**Band:** 18 (2003)  
**Heft:** 4: Bulletin

**Artikel:** Die Erhaltung empfindlicher Denkmäler  
**Autor:** Zehnder, Konrad  
**DOI:** <https://doi.org/10.5169/seals-726855>

# Die Erhaltung empfindlicher Denkmäler

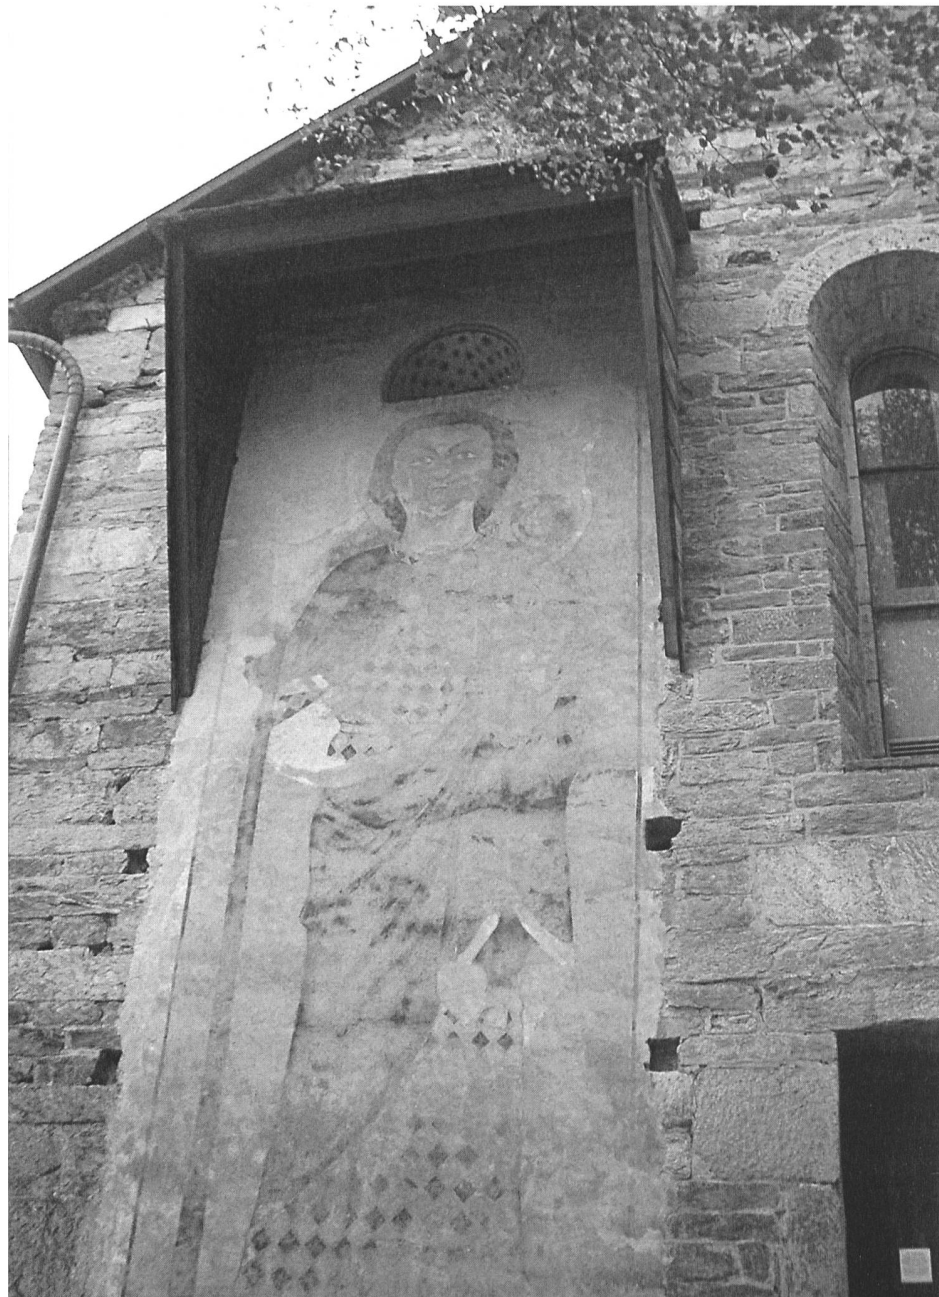
Zillis, Kirche St. Martin. Über dem Christophorus-Wandbild an der Westseite wurde vor wenigen Jahren durch den Architekten Rudolf Fontana dieses Schutzdach angebracht. Es ist eine wirkungsvolle, nicht-invasive und damit weitestgehend substanzschonende Alternative zur Oberflächenfestigung der Malerei. Hier halfen ungünstige Auswirkungen einer früheren Restaurierung zu diesem Entscheid: 1993 wurden bei einer restauratorischen Kontrolle des fast 700 Jahre alten Wandbildes unerwartet viele neue Schäden angetroffen, die auf eine Wasserglasbehandlung der letzten Restaurierung von 1956 zurückzuführen sind.

- Spezielle Schutzvorkehrungen. Die Überdachung empfindlicher Objekte im Aussenbereich gehört zu den klassischen erfolgreichen Erhaltungsstrategien. Anstriche und Fassungen dienen als periodisch zu erneuernde Verschleissmaterialien demselben Zweck. Ursprünglich gefasst, wegen Nichterneuerung der Fassungen aber seit über 100 Jahren steinsichtige Epitaphien im Kreuzgang des Basler Münsters wurden durch normale klimatische Einflüsse und verstärkt durch Luftschadstoffe zunehmend angegriffen. Heute werden daran wieder Öl-Imprägnierungen und andere, auf alten Rezepturen zurückgehende Konservierungsmittel als Schutzmass-

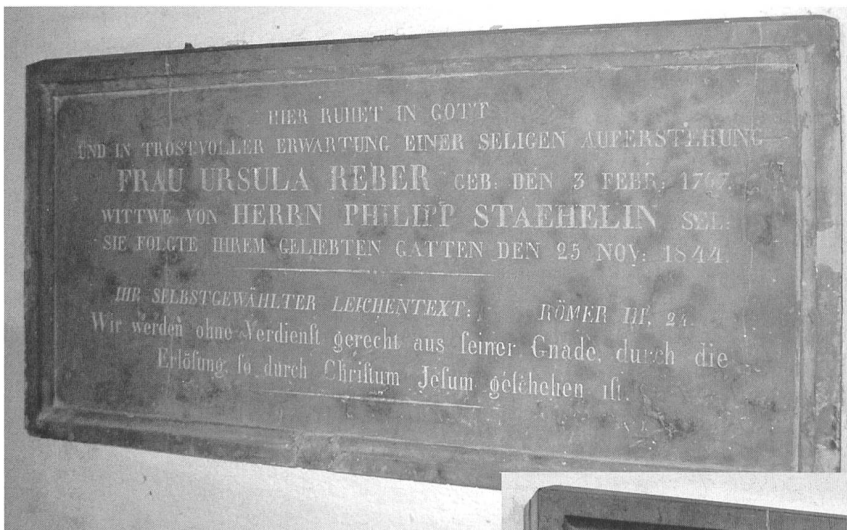
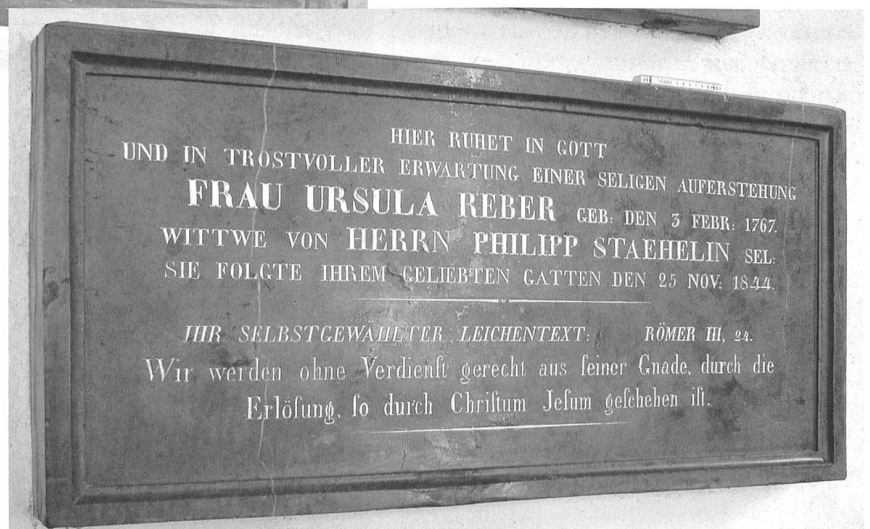
Ein verwitterter, mit grauem Schleier bedeckter Epitaph aus schwarzem Alpenkalk links vor und rechts nach einer Behandlung mit Leinöl.

nahme getestet. Steinfestiger und Hydrophobierungen sind moderner aber nicht vollwertiger Ersatz für traditionelle Imprägnierungen oder Farbfassungen. Während eine Fassung sichtbar abwittert und eine Öl-Imprägnierung mit der Zeit vollständig abgebaut wird, also quasi reversibel ist, dringt mineralischer Kieselsäureester irreversibel in den Stein; und eine Hydrophobierung altert unsichtbar und deshalb schlecht bis nicht kontrollierbar.
