Zeitschrift: NIKE-Bulletin
Herausgeber: Nationale Informationsstelle für Kulturgüter-Erhaltung
Band: 18 (2003)
Heft: 4: Bulletin

Artikel: EU-Forschungsprojekt zum Thema Monitoring
Autor: Bläuer Böhm, Christine
DOI: <https://doi.org/10.5169/seals-726863>

EU-Forschungsprojekt zum Thema Monitoring

Beteiligung des Expert-Centers

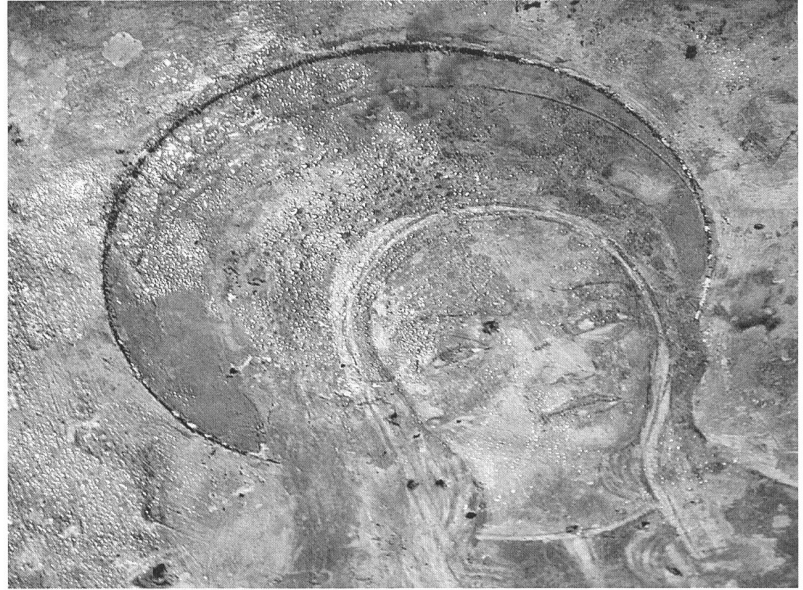
Kondensation zeigt sich hier durch Tröpfchen auf der dichten Materialoberfläche. Wandmalerei von 1480, Kopf der Maria in der Kreuzigungsszene, in der Felsenkapelle San Michele, Nemi
