**Zeitschrift:** NIKE-Bulletin  
**Herausgeber:** Nationale Informationsstelle für Kulturgüter-Erhaltung  
**Band:** 18 (2003)  
**Heft:** 4: Bulletin

## EU-Forschungsprojekt zum Thema Monitoring

### Beteiligung des Expert-Centers

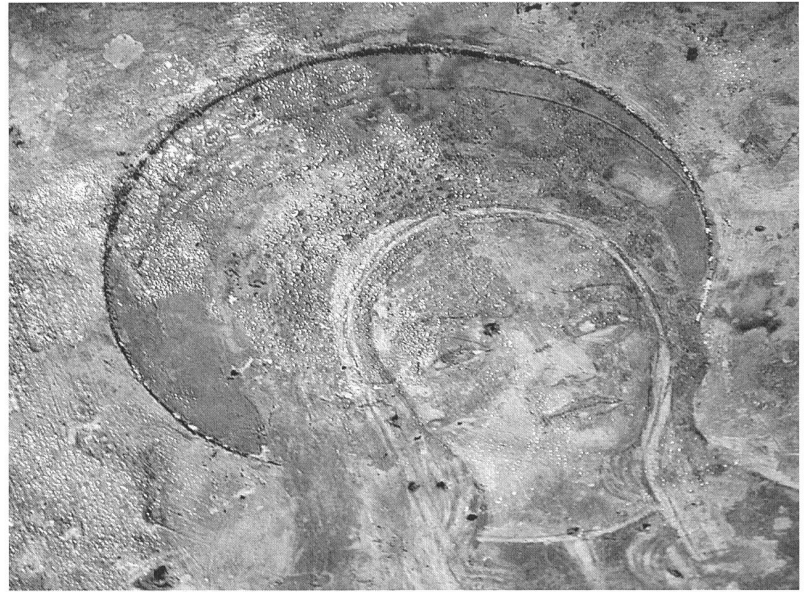
Kondensation zeigt sich hier durch Tröpfchen auf der dichten Materialoberfläche. Wandmalerei von 1480, Kopf der Maria in der Kreuzigungsszene, in der Felsenkapelle San Michele, Nemi

Einzelbau, Wandmalerei. Das Bassin von Nemi (Colli Albani, Italien), eine durch zahlreiche archäologische Stätten geprägte Landschaft, wurde für das Projekt als Monitoring-Pilotmodell ausgewählt, denn für diese Gegend bestanden die nötigen GIS Grundlagen, geliefert durch die am Projekt beteiligte ESA (ESA = Europäische Raumfahrtbehörde; GIS = Geographisches Informations-System zur Erfassung von raumbezogenen Daten). Im Sommer fand in Nemi ein Workshop statt, in welchem die Vorgehensweisen zur Erfassung des Erhaltungszustandes der zahlreichen Denkmäler in jedem erdenklichen Massstab getestet und optimiert wurden. Diese Erfassung dient als Grundlage für ein langfristiges Monitoring, welches für die Risikoabschätzung für jedes einzelne Objekt benötigt wird. Die Rolle des Expert-Centers war es dabei den low-tech-Bereich des Monitorings abzudecken, also denjenigen Fragen nachzugehen, wo es darum ging zerstörungsfrei durch systematische Beobachtung möglichst viel relevante Informationen zu sammeln.
