Artikel: Gedanken zum Umbau eines Stockes in Heitenried Schwellibach aus dem 16./17. Jahrhundert
Autor: Reolon, Carmen
DOI: <https://doi.org/10.5169/seals-1035868>

GEDANKEN ZUM UMBAU EINES STOCKES IN HEITENRIED SCHWELLIBACH AUS DEM 16./17. JAHRHUNDERT

CARMEN REOLON

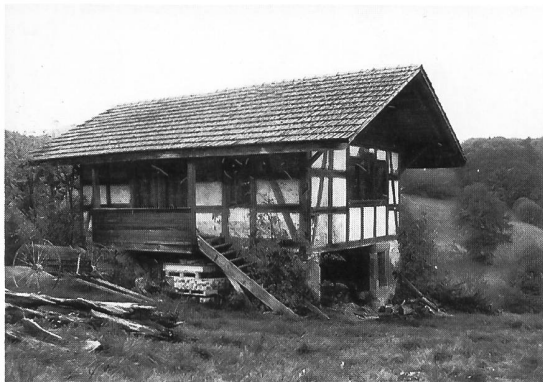
5 Gesamtaufnahme von Osten

Das Haus steht in Hanglage und die Grundfläche misst 5,6 x 8,3 m. Zwei Niveaus mit massivem Sockelgeschoss und oberem Stockwerk in Fachwerk mit früher abgewalmtem steilem Satteldach. Versenkter gewölbter Keller (heute aufgefüllt).
