Zeitschrift: Patrimoine fribourgeois = Freiburger Kulturgüter
Herausgeber: Service des biens culturels du canton de Fribourg = Amt für Kulturgüter des Kantons Freiburg
Band: - (2007)
Heft: 17: Le cloître de l'abbaye d'Hauterive = Der Kreuzgang der Abtei Altenryf

LES DÉCORS PEINTS DU CLOÎTRE ET DE L'AILE OCCIDENTALE DE L'ABBAYE D'HAUTERIVE

BRIGITTE PRADERVAND

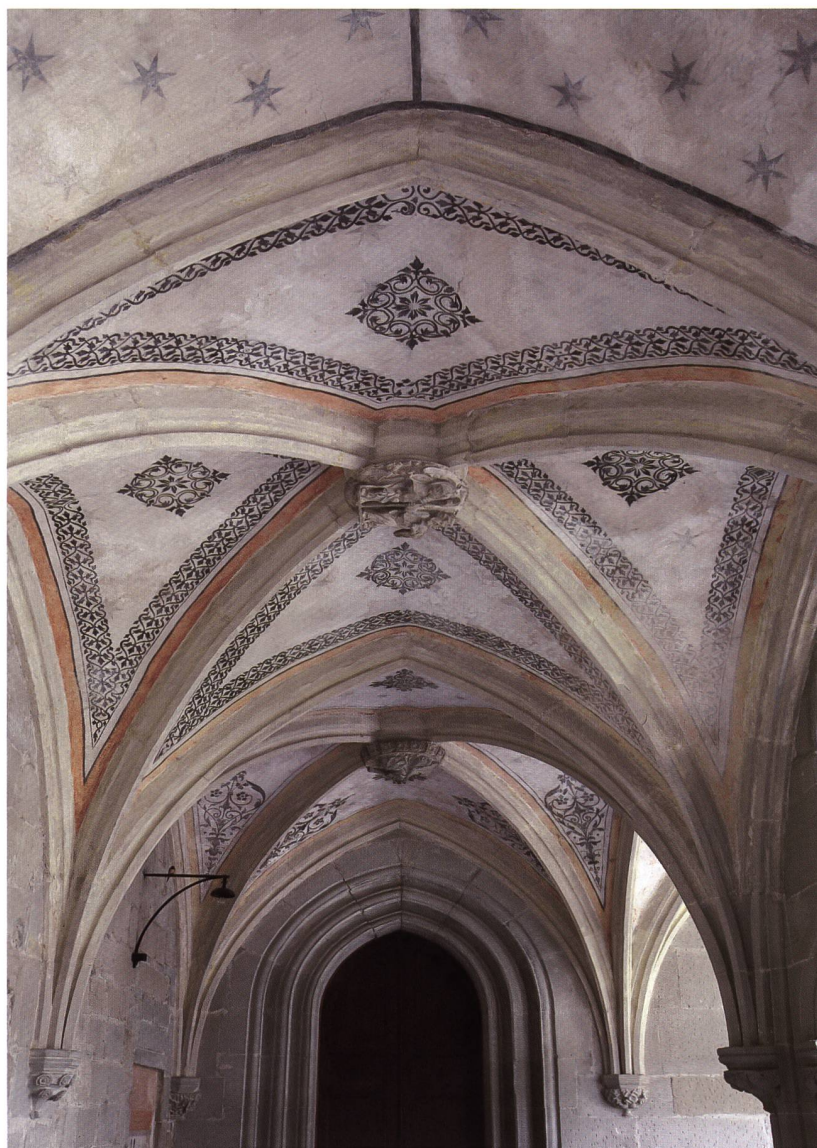
Fig. 54 Travées 18, 19 et 20. La reconstitution entreprise au début du XX^e siècle des différents décors peints dans trois travées successives a été conservée et restaurée. *Abb. 54 Traveen 18, 19 und 20. Die zu Beginn des 20. Jh. ausgeführte Rekonstruktion je einer andern Fassung in diesen drei Jochen wurde beibehalten und restauriert.*

Dans les travées 18, 19 et 20 (fig. 54), les restaurateurs du début du XX^e siècle ont voulu montrer les différents types de décors peints retrouvés dans le cloître. Ils ont privilégié la restauration – ou restitution – d'un seul décor par travée et les ont présentés successivement sans que bien sûr ces trois décors aient coexisté dans l'histoire du bâtiment (seules les peintures des travées 19 et 20 constituent une seule étape historique). Une fois la démonstration faite, les autres travées ont été traitées de manière plus aléatoire, on s'est contenté de restituer çà et là les motifs les plus intéressants qui subsistaient en visant une harmonie d'ensemble.

Cette curieuse cohabitation ne doit pas étonner, c'est une pratique courante au début du XX^e siècle que de montrer toutes les étapes historiques en même temps. Cette attitude s'inscrit d'ailleurs en réaction à l'unité de style prônée par Viollet-le-Duc et ses émules. Mais c'est probablement aussi, sans doute, un côté plus pragmatique qui a fixé le choix des restaurateurs: sur les photographies anciennes, la polychromie du XVI^e siècle apparaît en partie détruite dans certaines zones après les grattages effectués sur les voûtains. Faire un choix d'étape sans surpeindre ou détruire était dès lors probablement impossible.

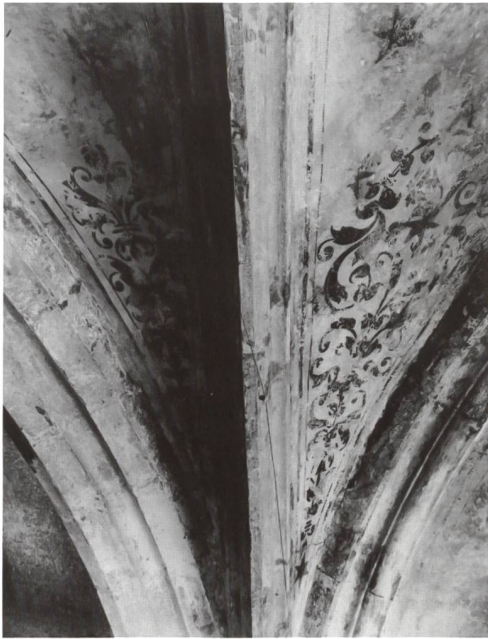
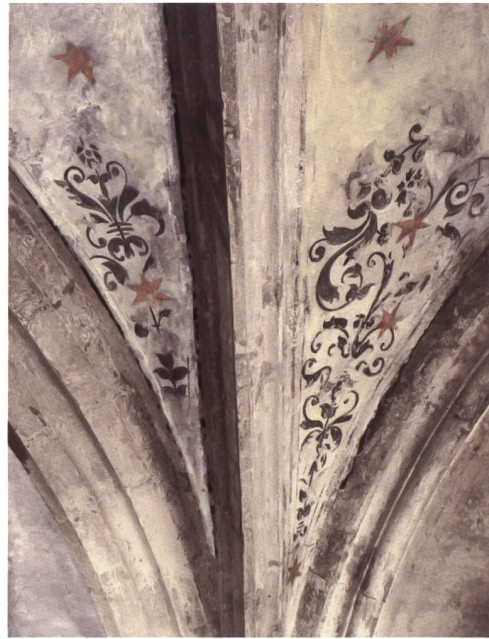
Fig. 55 et 56 Etoiles gothiques, de 1320-1330, et mauresques maniéristes, vers 1595. Photographie après le dégagement par Eugène de Weck et Oswald Pilloud, à gauche, et relevé d'Ernest Correvon après la restauration de 1912-1913.

sont engagés. Pour les peintures figuratives il est décidé, en fin de chantier, de faire appel au peintre-restaurateur vaudois Ernest Correvon, spécialisé dans la restauration des peintures murales. Ce dernier a également laissé de précieux relevés après travaux qui se trouvent à Berne aujourd'hui, aux Archives fédérales des monuments historiques⁷ (fig. 56 et 57).

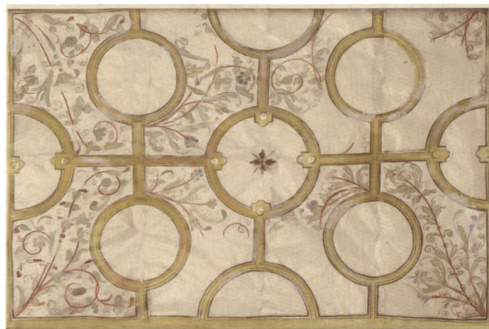
Fig. 57 Chapelle du cloître; décor maniériste de la voûte, fin du XVI^e siècle; relevé d'Ernest Correvon, 1912-1913.

dépense une forte somme. D'après les documents iconographiques conservés aux Archives fédérales des monuments historiques de Berne, et d'après les sources écrites également, on constate qu'il ne s'agissait pas de consigner un état des peintures après leur mise au jour, mais bien de reproduire l'état restauré, avec les ajouts et retouches. A quelles fins? Nous l'ignorons. Peut-être pour en conserver un souvenir, à l'abri des intempéries. Dans le cadre de son intervention, il est encore question pour Ernest Correvon d'apporter «certaines corrections» notamment dans la chapelle du cloître que l'on juge restaurée trop vivement¹⁰ (fig. 57).

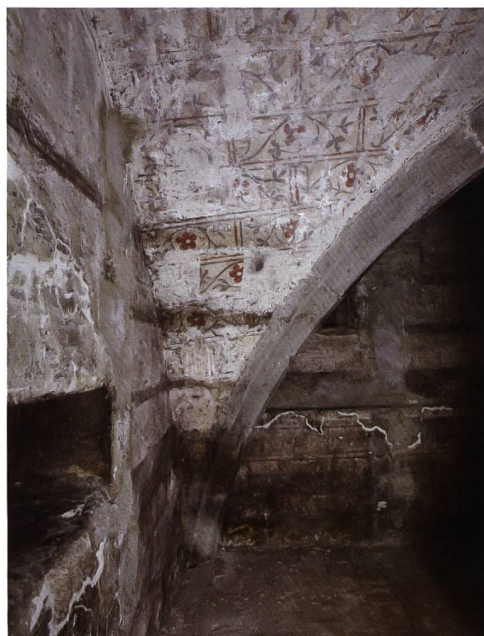
Fig. 58 Aile occidentale, salle gothique, 1320-1330. Le faux appareil avec rinceaux et rosettes couvre les murs et les voûtes.
Abb. 58 Gotischer Saal im Westflügel, 1320/30. Die Quadermalerei mit Rosenranken überzieht Mauern und Gewölbe.

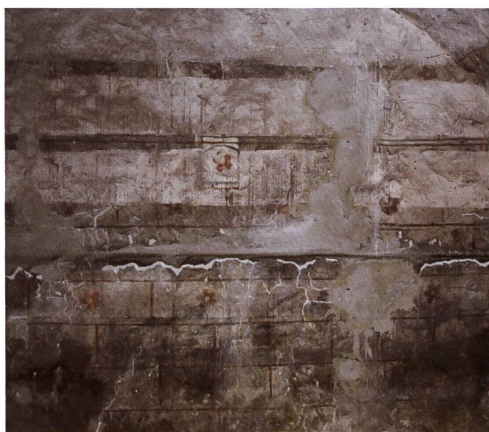
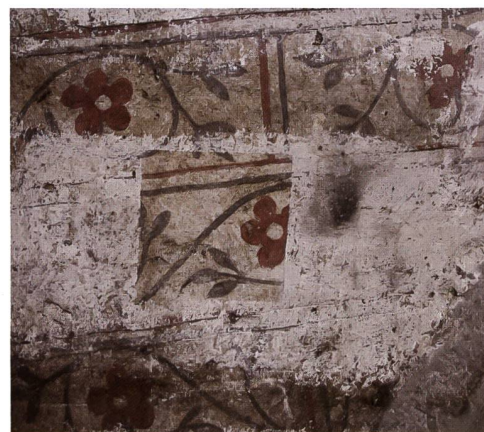
Fig. 59 et 60 Aile occidentale, salle gothique; faux appareil avec rinceaux et rosettes, 1320-1330.
Abb. 59 u. 60 Gotischer Saal im Westflügel; Quadermalerei mit Rosenranken, 1320/30.

des rosettes à cinq pétales ocre rouge peintes sur un badigeon blanc. Ce motif se complique d'un faux appareil à doubles joints ocre rouge et noirs (fig. 59-60). Sur quelques voûtains apparaissent des traces d'incision dans l'enduit. La troisième travée, au nord, montre sur les voûtes et les parois une rosette ocre rouge entourée de

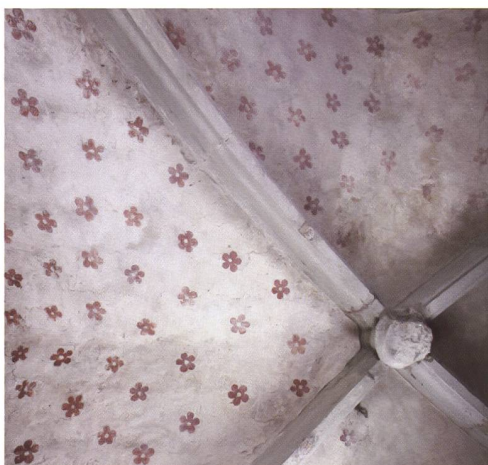
Fig. 61 Aile occidentale, salle sud; décor gothique de la voûte, 1320-1330.
Abb. 61 Westflügel, Saal auf der Südseite; gotische Gewölbemalerei, 1320/30.

Dans la salle située le plus au sud, un motif plus complexe encore est apparu. Sur les voûtes, des rosettes ocre rouge entourées de rinçaux noirs sont inscrites dans un faux appareil semblable à celui de la travée nord, mais très effacé (fig. 61).

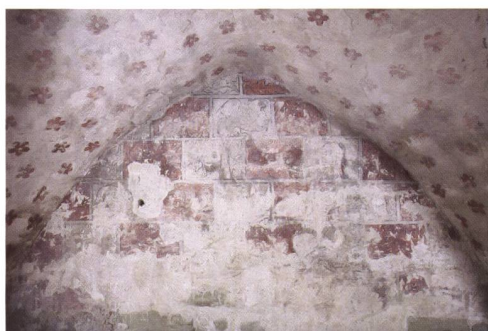
Fig. 62 Aile occidentale, salle sud; faux appareil gothique du mur nord, 1320-1330.
Abb. 62 Westflügel, Saal auf der Südseite; gotische Quadermalerei auf der Nordmauer, 1320/30.

Sur la paroi nord est apparu un décor montrant des assises alternées ocre rouge et ocre jaune à l'intérieur desquelles apparaissent des motifs figuratifs. On y distingue plusieurs visages, des feuilles de chêne accompagnées de leurs fruits, des animaux fabuleux (fig. 62-64). Ces figures semblent disposées de manière aléatoire et ne paraissent pas former une suite logique pour illustrer un récit comme on peut le trouver parfois. Mais une petite partie seulement est conservée,

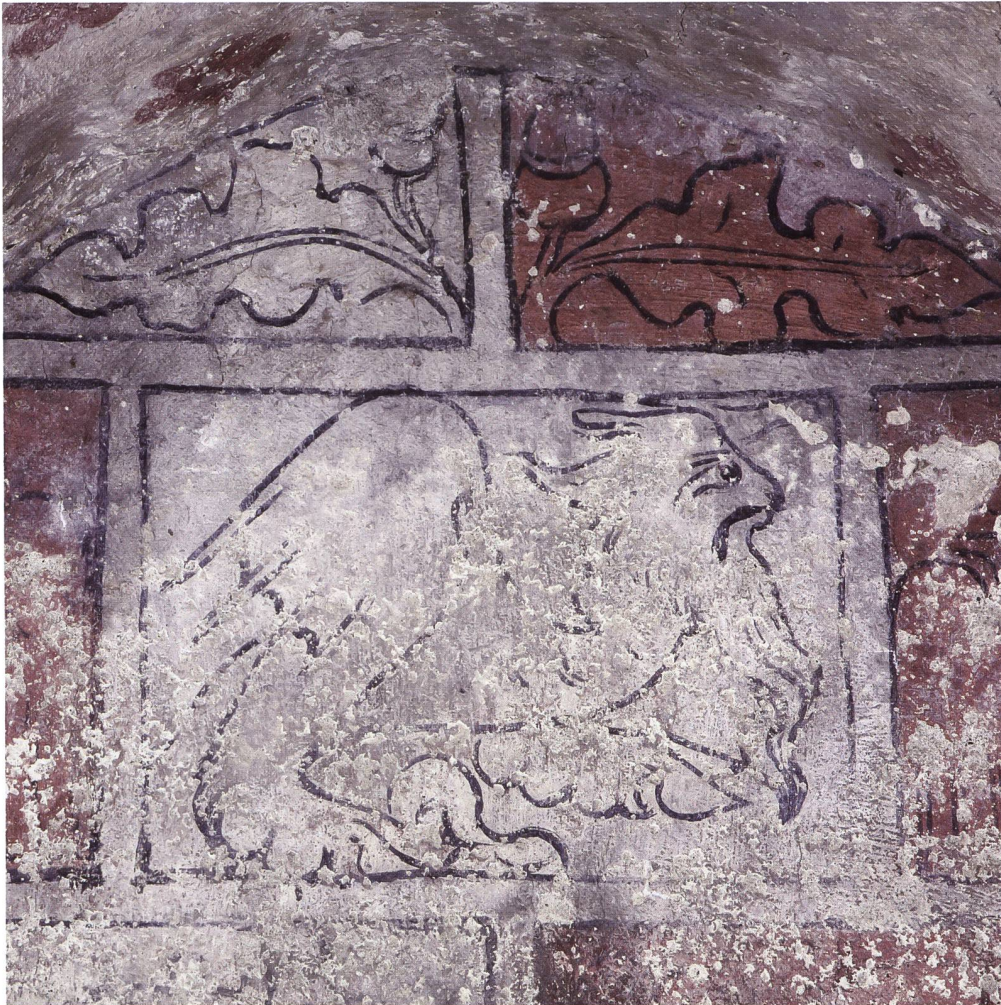
Fig. 63 Aile occidentale, salle sud; détail du faux appareil gothique du mur nord, 1320-1330.

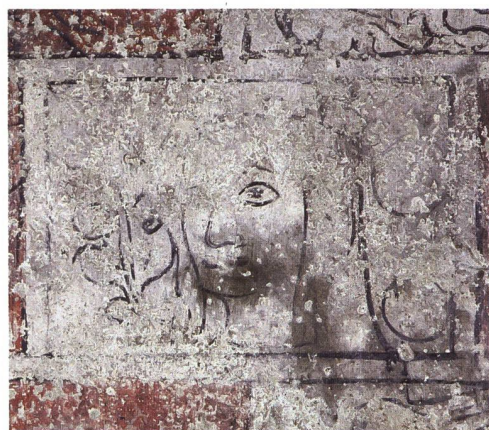
Fig. 64 Aile occidentale, salle sud; détail du faux appareil gothique du mur nord, 1320-1330.

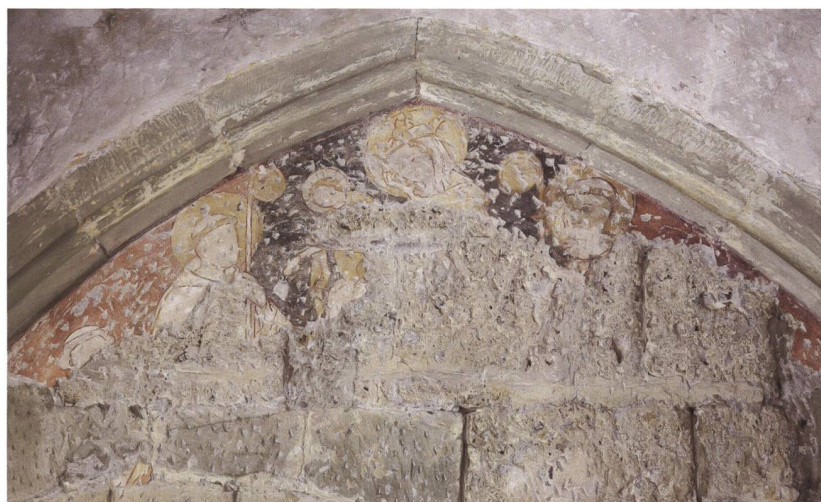
Fig. 65 Vierge à l'Enfant avec deux saints abbés, vers 1330.
Abb. 65 Muttergottes mit zwei heiligen Äbten, um 1330.

La belle découverte d'une Vierge à l'Enfant a été faite dans la galerie est. Placée très haut sur la paroi de la travée 5, à la limite de la naissance des voûtes, elle ne se percevait que très mal depuis le sol avant la restauration. Des restes de badigeons la recouvraient en outre encore

partiellement (fig. 65). L'enlèvement des badigeons révéla une peinture magnifique, de très grande qualité. De part et d'autre de la Vierge se voient deux saints abbés, probablement saint Bernard et saint Benoît. La délicatesse des traits du visage de la Vierge, la sûreté des contours des figures assurent la présence d'un peintre expérimenté. L'inclinaison de la tête de la Vierge et les traits de son visage, le drapé du voile, les figures des saints permettent d'attribuer cette peinture au XIV^e siècle: elle a vraisemblablement été effectuée lors des grands travaux de transformations de 1320-1330, ou peu après.

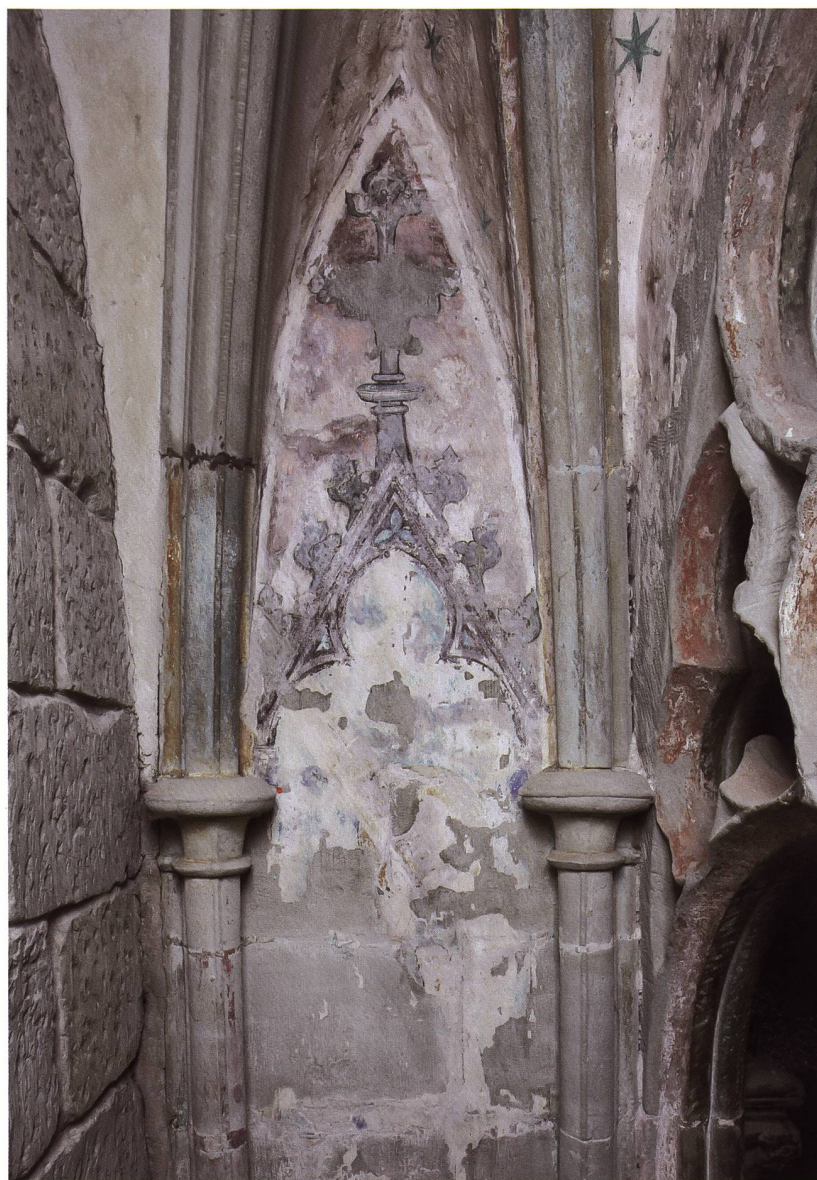
Fig. 70 Enfeu présumé de l'abbé Petrus Dives. La restauration du début du XX^e siècle a créé un contraste entre le décor peint de 1320-1330 et le mur du fond de la niche.
Abb. 70 Grabnische, vermutlich des Abts Petrus Dives. Die Restaurierung des frühen 20. Jahrhundert schuf den Kontrast der Malerei von 1320/30 zum Mauerwerk der Nischenrückwand.

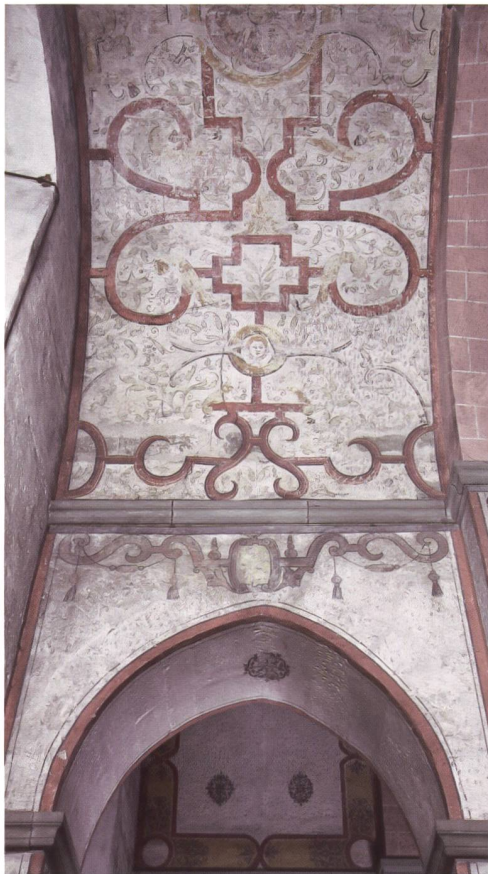
Fig. 75 Décor maniériste sur les voûtes des bas-côtés de l'église abbatiale, fin du XVI^e siècle.
 Abb. 75 Manieristische Malerei auf den Gewölben über den Seitenschiffen der Abteikirche, Ende 16. Jh.

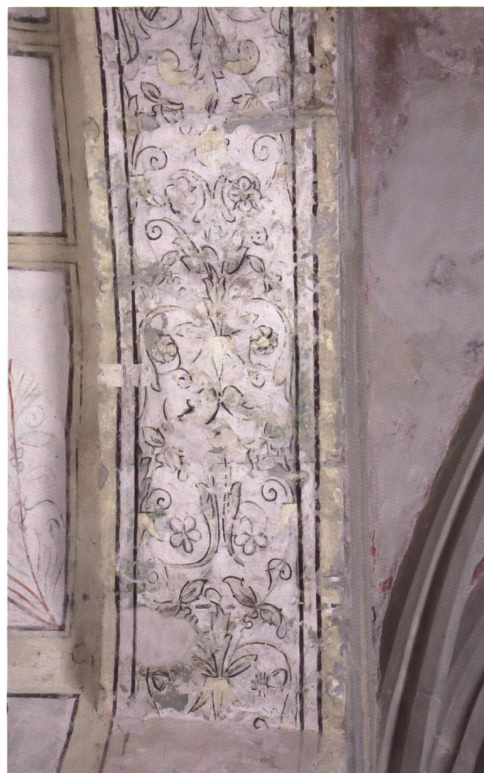
Fig. 76 Décor maniériste à l'intrados de l'arc de l'entrée de la chapelle du cloître, fin du XVI^e siècle.
 Abb. 76 Manieristische Malerei auf der Bogenleibung am Eingang der Kapelle des Kreuzgangs, Ende 16. Jh.
