Zeitschrift: Patrimoine fribourgeois = Freiburger Kulturgüter
Herausgeber: Service des biens culturels du canton de Fribourg = Amt für Kulturgüter des Kantons Freiburg
Band: - (2007)
Heft: 17: Le cloître de l'abbaye d'Hauterive = Der Kreuzgang der Abtei Altenryf

UNE APPROCHE ARCHÉOLOGIQUE DU CLOÎTRE

PHILIPPE JATON

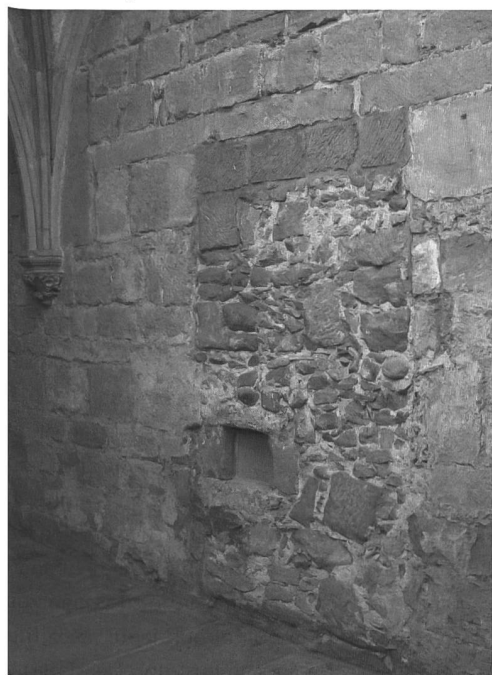
Fig. 28 Ancien accès gothique à l'aile des convers depuis le passage d'entrée au cloître.
Abb. 28 Vermauerte gotische Tür vom Eingangsfur des Kreuzgangs in den Konversenflügel.

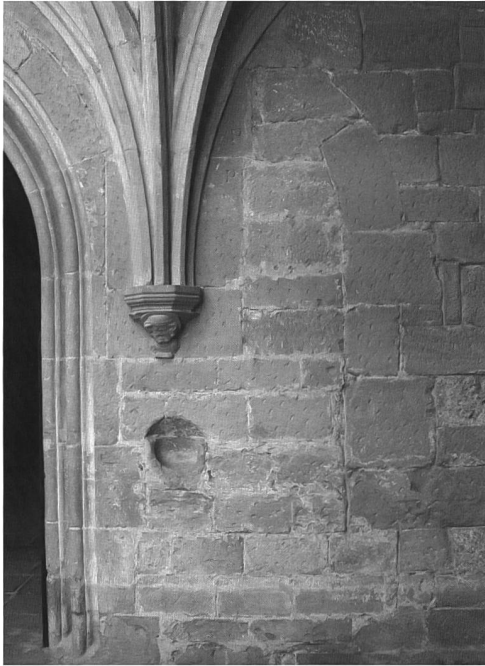
Fig. 30 Vestiges de l'ouverture, murée, de l'ancien accès au cloître roman à travers son aile occidentale.
Abb. 30 Reste des vermauerteten ursprünglichen Tors zum romanischen Kreuzgang durch dessen Westflügel.

de son piédroit septentrional et le sommier correspondant de l'arc qui la sommit, vraisemblablement en plein cintre (fig. 30). Simple, sans modénature particulière, l'encadrement de cette ouverture témoigne d'un niveau de circulation dans la galerie alors plus élevé¹⁴.

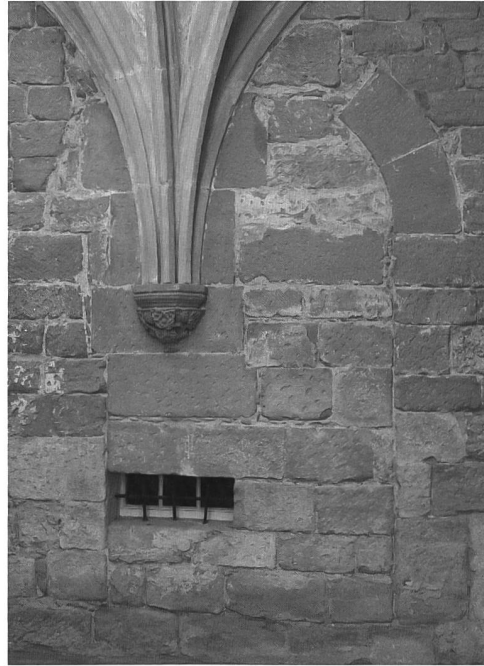
Fig. 31 Vestiges de l'ouverture, murée, de l'ancien accès au réfectoire des convers depuis la galerie occidentale.
Abb. 31 Reste der vermauerteten ursprünglichen Tür vom Westflügel in das Konversen-Refektorium.

Au sud du passage se développe ce que l'on pense avoir été le réfectoire des convers à l'époque romane¹⁵. Un accès à cet espace est partiellement conservé dans la galerie ouest¹⁶. En effet, la porte qui s'y ouvrait est encore visible entre les travées 14 et 15: elle a conservé la portion inférieure de son piédroit sud et l'entier de son piédroit nord (fig. 31). L'arc en plein cintre qui la coiffait a disparu au sud, mais le tracé de son extradados apparaît en négatif dans les blocs du parement du mur; au nord, les deux premiers claveaux sont encore en place.

Il est intéressant de remarquer que le dernier bloc du piédroit septentrional montre une légère «excroissance» vers l'intérieur de l'ouverture, ainsi que les traces manifestes d'une sur-taille grossière: une telle situation indique à l'évidence que ce montant était agrémenté d'un élément de type imposte que l'on supprima avant la pose du bouchon condamnant la porte.
