Zeitschrift: Patrimoine fribourgeois = Freiburger Kulturgüter
Herausgeber: Service des biens culturels du canton de Fribourg = Amt für Kulturgüter des Kantons Freiburg
Band: - (2007)
Heft: 17: Le cloître de l'abbaye d'Hauterive = Der Kreuzgang der Abtei Altenryf

RECHERCHES ARCHÉOLOGIQUES DANS LE PRÉAU DU CLOÎTRE ET LES AILES OUEST ET SUD DU COUVENT

GILLES BOURGAREL

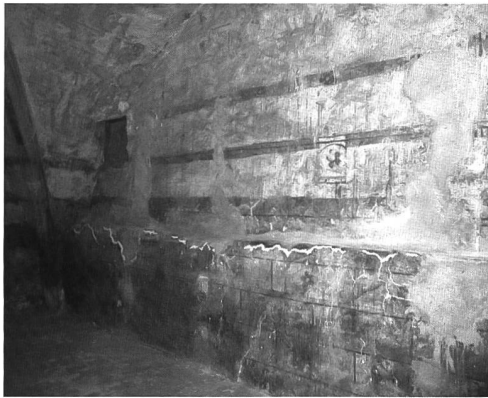
Fig. 40 Ressaut de maçonnerie du mur est de l'aile occidentale, époque romane.
Abb. 40 Rücksprung in der romanischen Ostmauer des Westflügels.

au moins sur deux niveaux à l'époque romane et sa toiture devait offrir de vastes combles (fig. 45). Le rez-de-chaussée semble avoir été partiellement enterré et était plafonné à l'origine, le ressaut de maçonnerie du mur oriental permettant de restituer une hauteur de 3 à 3,50 m sous solives. Aucun vestige matériel apparent ne permet de préciser l'affectation de ces pièces et il semble qu'il faille abandonner l'hypothèse des latrines des convers pour la cave sud, aucun lien direct ne la reliant à la salle située au nord et qui, d'une superficie de 200 m², est désignée traditionnellement comme le réfectoire des convers⁷. Selon le schéma traditionnel d'une abbaye cistercienne, l'aile occidentale abrite au rez-de-chaussée, le cellier au nord du passage menant au cloître, le réfectoire des convers au sud de ce dernier et enfin à l'étage, le dortoir des convers⁸.

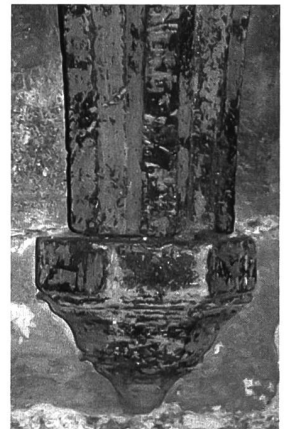
Fig. 43 et 44 Console et nervures des voûtes de la salle sud (cellier, autrefois considéré «latrines des convers»), 1320-1330.
Abb. 43 u. 44 Ansatz des Gewölbes im südlichen Raum des Westflügels (ebenerdiger Keller, vormals Konversen-Latrinen genannt), 1320/30.

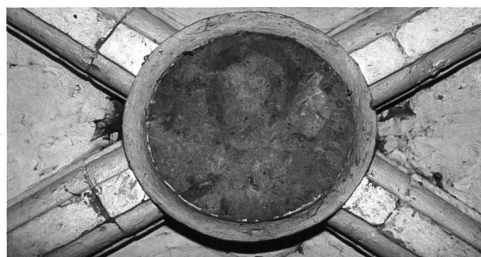
Fig. 46 Clef de voûte de la grande salle, 1320-1330. Abb. 46 Schlussstein im grossen Saal, 1320-1330.

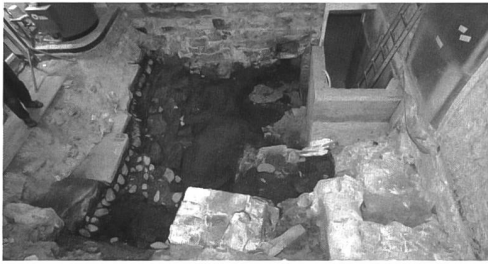
Fig. 47 Vue générale de l'excavation dans la cuisine depuis l'est, juin 2003.

Dans la cuisine, les relevés et l'analyse des vestiges conservés sur les bords de l'excavation pratiquée pour un nouvel escalier d'accès aux caves ont permis de distinguer une dizaine de phases de construction¹⁰, dont trois antérieures à l'incendie de 1578¹¹ (fig. 47). Les plus anciens niveaux d'occupation du monastère ont pu y être mis en évidence, mais les seuls vestiges intelligibles des constructions romanes ont été découverts dans une pièce voisine, à l'ouest.
