**Artikel:** Das Inseli: vom martialen Bauwerk zur Parkidylle  
**Autor:** Zulauf, Rainer / Gödeke, Kerstin  
**DOI:** <https://doi.org/10.5169/seals-894550>

# Das Inseli: Vom martialen Bauwerk zur Parkidylle

Büro Schweingruber Zulauf Landschaftsarchitekten

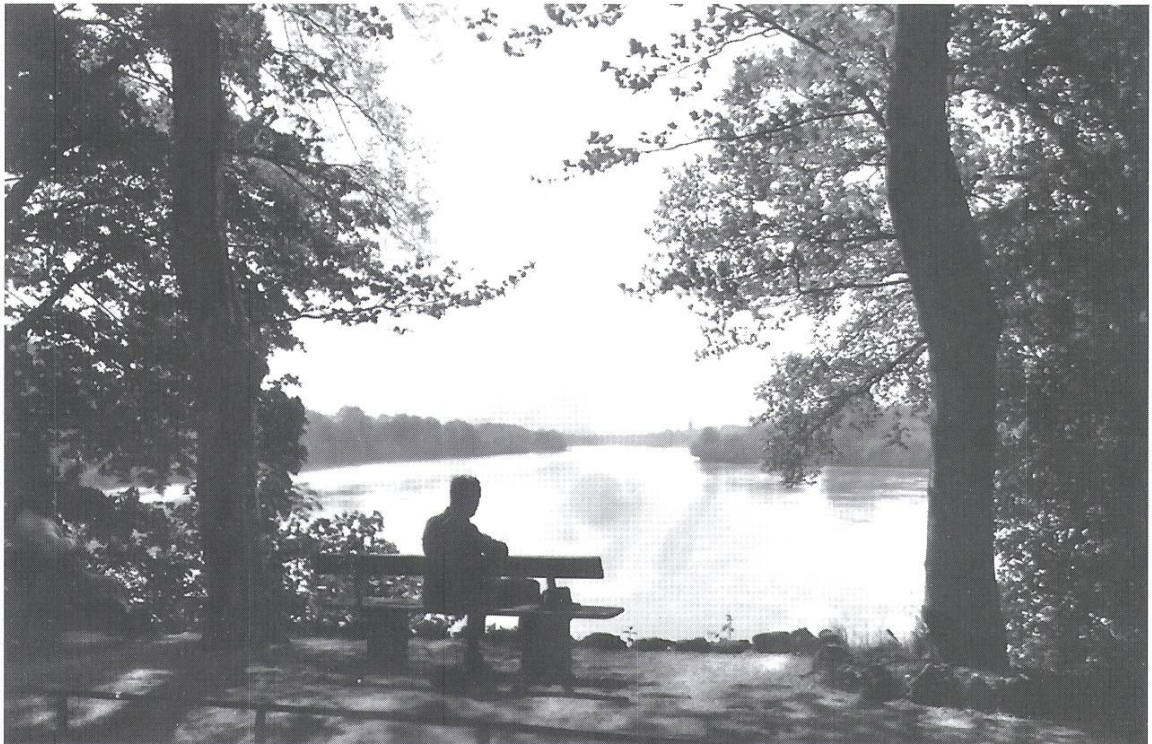
Historische und wiederhergestellte Sicht auf den Rhein.

Weiterhin wurde der den Platz rahmende Baumkreis mit Neupflanzungen am historischen Standort wieder auf acht Bäume ergänzt. Die einheitliche Einfassung mit Hecken betont zusätzlich die Form der oberen Parkfläche. Gleichförmige Geländer und Absturzsicherungen sind darin integriert. Sichtbezüge zum Rhein sind wieder hergestellt.

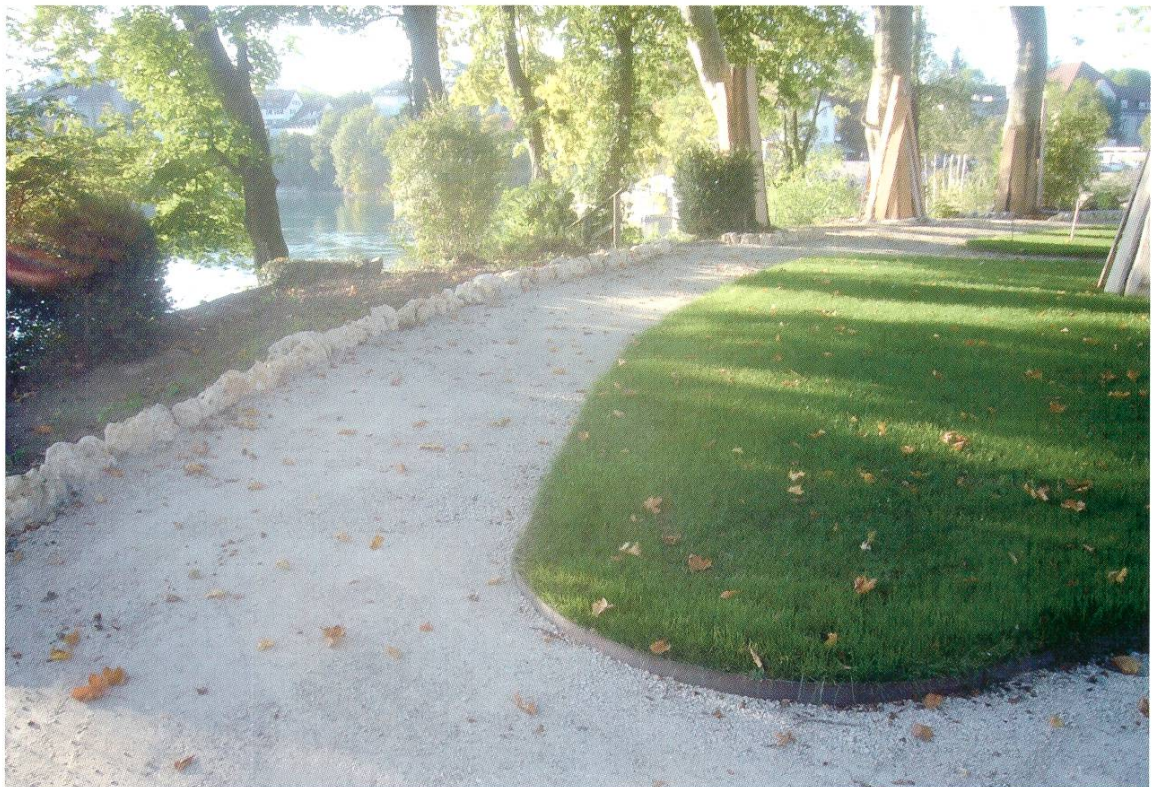
Rekonstruktion der Wegeinfassung.

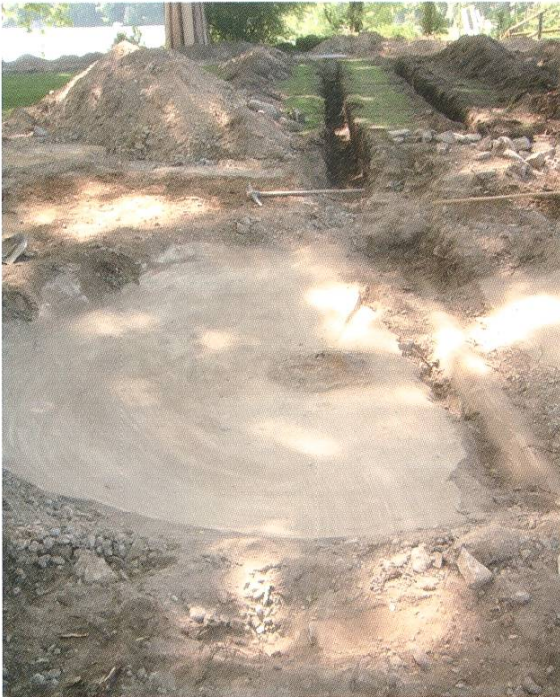
Fundamente der historischen  
Brunnenschale.

mente und Teilstücke der Brunnenschale wurden bei Grabungen im Sommer 2011 gefunden.

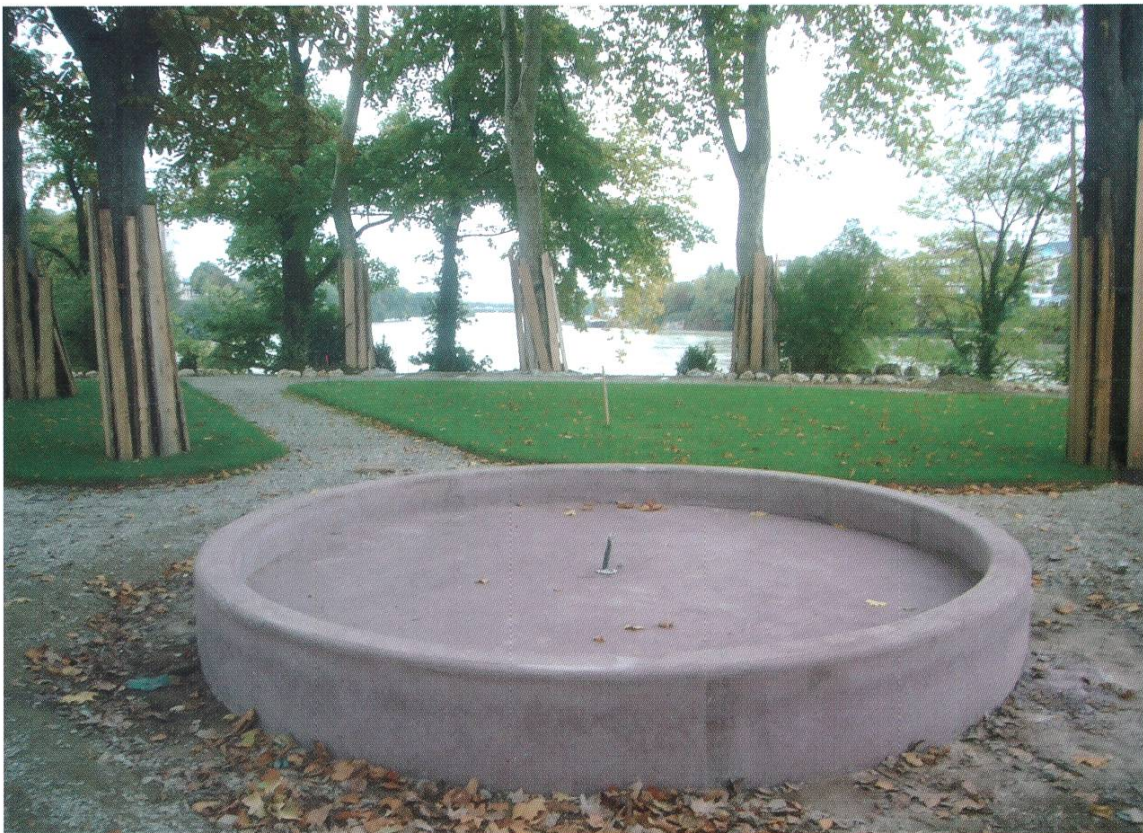
Neue in Beton gegossene Brunnenschale.

Das Plateau mit einem zentralen Brunnen ist wieder hergestellt. Die aus Beton gegossene Brunnenschale entspricht in ihrem Durchmesser und Tiefe der anzunehmenden Masse des verschollenen Stückes, allerdings ist sie in der Formensprache sehr schlicht gehalten und somit beabsichtigt keine Rekonstruktion. Der Brunnen ist bewusst nicht in der Mitte des kreisförmigen Plätzchens positioniert. Bei den garten-denkmalspflegerischen Grabungen konnte der Standort des Brunnens anhand gefundener Fundamente von 1896 präzise bestimmt werden. Als Relikt dieser Zeit wird dieser Punkt übernommen und gleichzeitig mit der sich über die letzten Jahrzehnte entwickelten Wegestruktur verschränkt. Der Brunnenplatz wird zum Zeitzeugen und macht die Überlagerungen der verschiedenen Schichten ablesbar.
