# Das Inseli: Vom martialen Bauwerk zur Parkidylle

Rainer Zulauf/Kerstin Gödeke/

Büro Schweingruber Zulauf Landschaftsarchitekten

2008 startete die Erarbeitung eines Konzeptes für die Aufwertung dieses aussergewöhnlichen Ortes. In diesem Rahmen entstand in enger Zusammenarbeit mit Stadt und kantonaler Denkmalpflege ein sogenanntes Parkpflegewerk für das Inseli. Dieses bildet die Grundlage für die Projektierung und die im Herbst 2011 abgeschlossene 1. Realisierungsetappe.

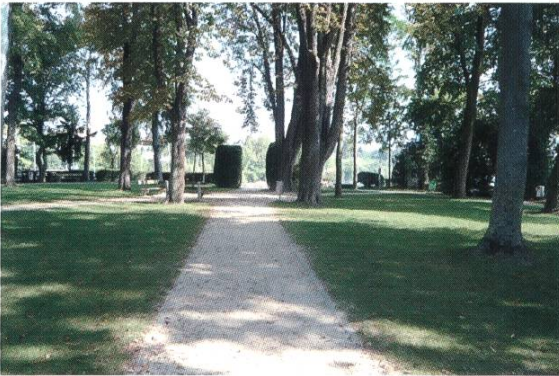
Wegekreuz mit Baumkreis

Weiterhin wurde der den Platz rahmende Baumkreis mit Neupflanzungen am historischen Standort wieder auf acht Bäume ergänzt. Die einheitliche Einfassung mit Hecken betont zusätzlich die Form der oberen Parkfläche. Gleichförmige Geländer und Absturzsicherungen sind darin integriert. Sichtbezüge zum Rhein sind wieder hergestellt.

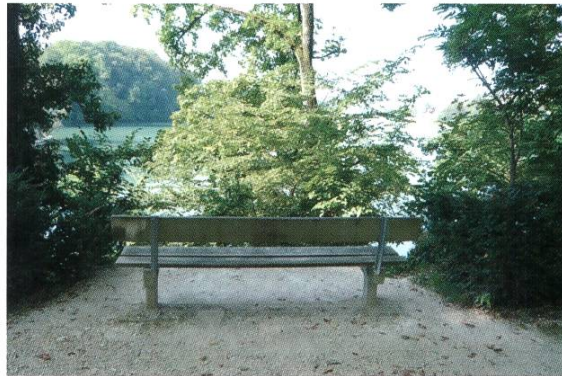
Fehlender Blickbezug zum Rhein.

Die visuellen Bezüge zum Rhein sind verloren gegangen.

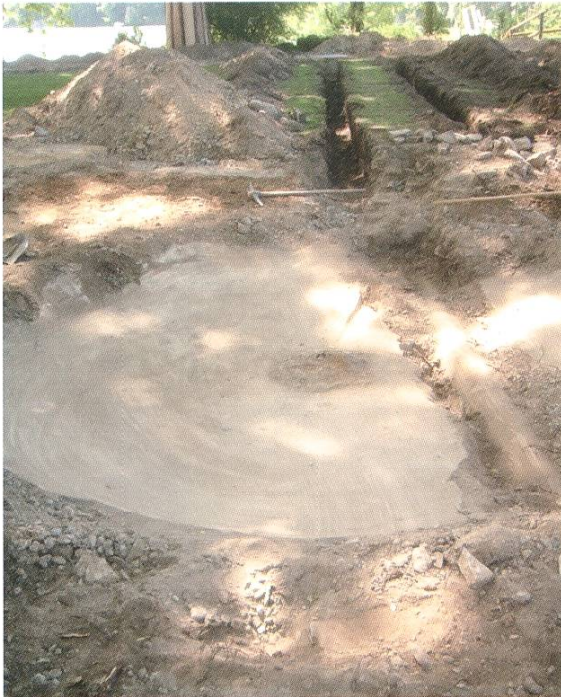
Fundamente der historischen  
Brunnenschale.

mente und Teilstücke der Brunnenschale wurden bei Grabungen im Sommer 2011 gefunden.

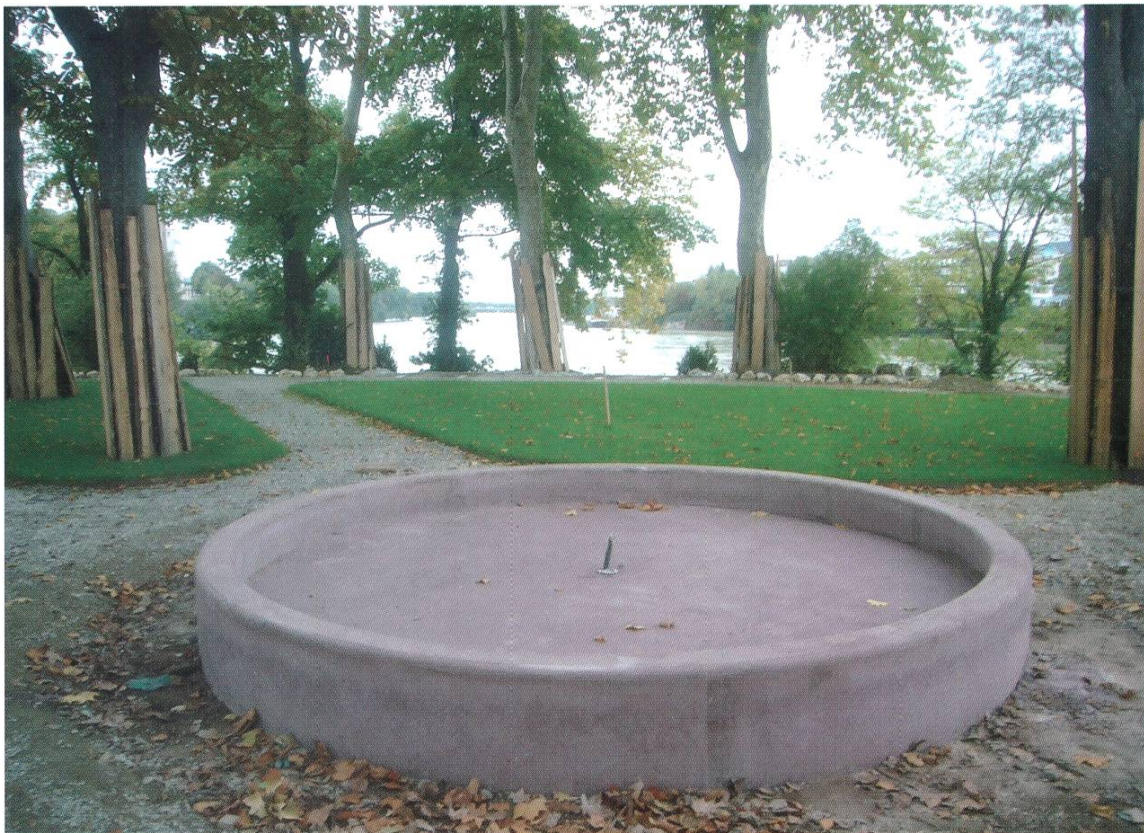
Neue in Beton gegossene Brunnenschale.

Das Plateau mit einem zentralen Brunnen ist wieder hergestellt. Die aus Beton gegossene Brunnenschale entspricht in ihrem Durchmesser und Tiefe der anzunehmenden Masse des verschollenen Stückes, allerdings ist sie in der Formensprache sehr schlicht gehalten und somit beabsichtigt keine Rekonstruktion. Der Brunnen ist bewusst nicht in der Mitte des kreisförmigen Plätzchens positioniert. Bei den garten-denkmalspflegerischen Grabungen konnte der Standort des Brunnens anhand gefundener Fundamente von 1896 präzise bestimmt werden. Als Relikt dieser Zeit wird dieser Punkt übernommen und gleichzeitig mit der sich über die letzten Jahrzehnte entwickelten Wegestruktur verschränkt. Der Brunnenplatz wird zum Zeitzeugen und macht die Überlagerungen der verschiedenen Schichten ablesbar.
