Artikel: L'ancienne abbaye cistercienne de Montheron
Autor: Eggenberger, Peter / Stöckli, Werner
DOI: <https://doi.org/10.5169/seals-64309>

L'ancienne abbaye cistercienne de Montheron

PETER EGGENBERGER et WERNER STÖCKLI

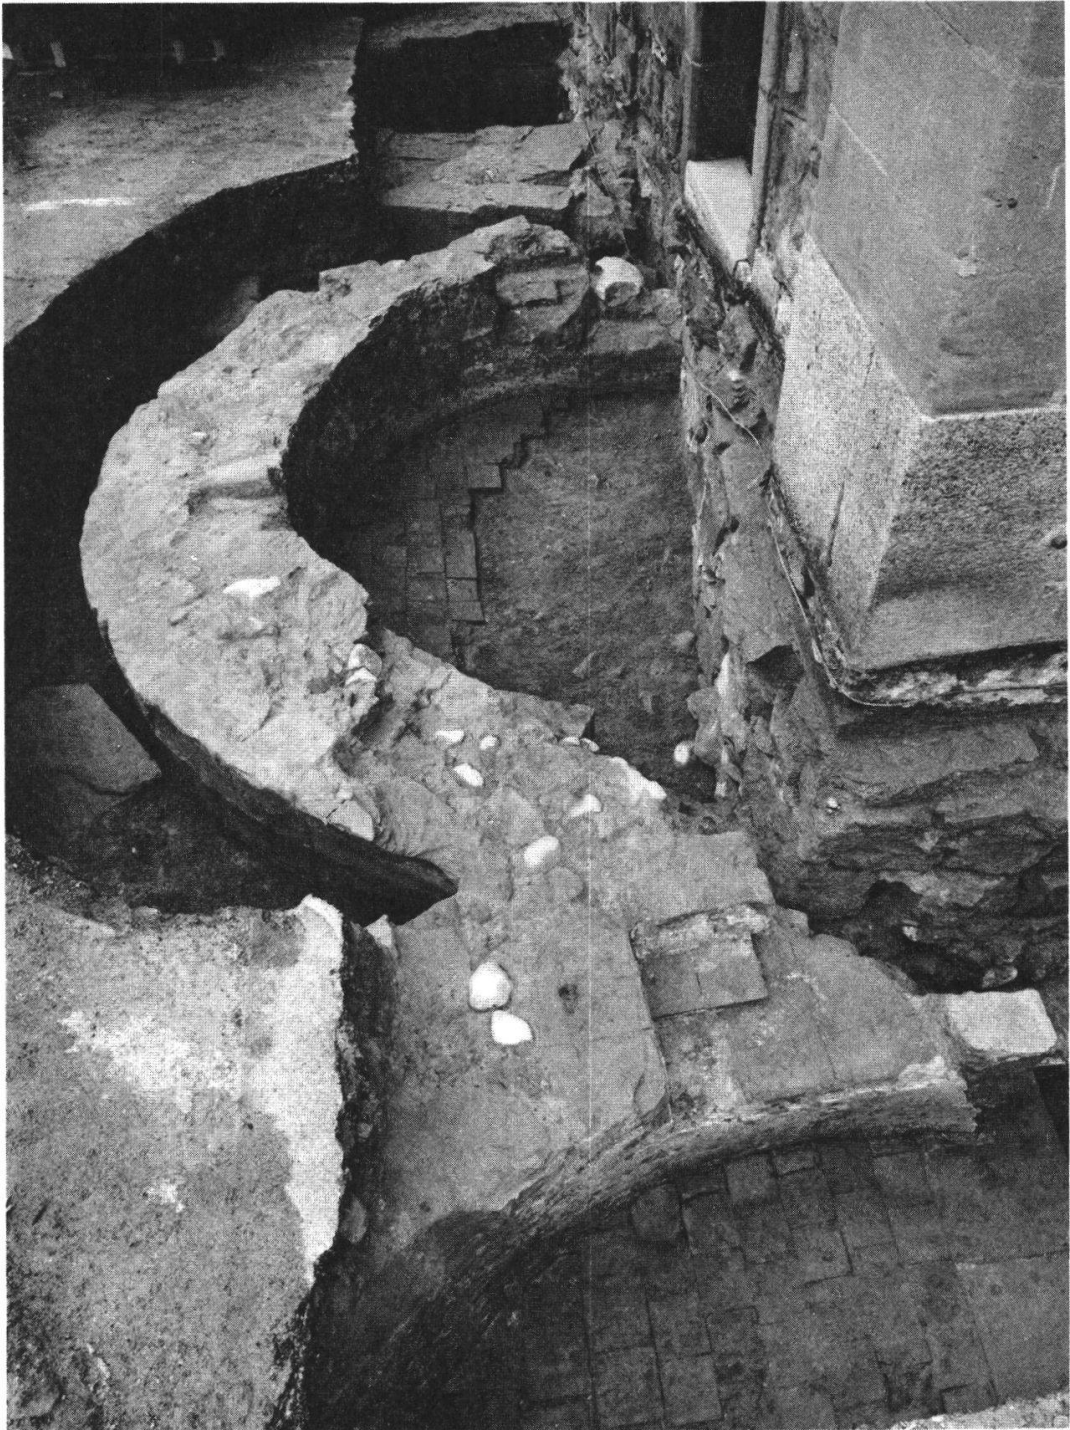
Fig. 3. Vestiges des deux absidioles méridionales de l'église, vues vers le sud.

Dans chaque croisillon répétant le plan carré de la croisée (8 m sur 8 m) s'ouvraient deux chapelles latérales dont l'une prolongeait le collatéral. Chaque chapelle était formée d'un avant-chœur rectangulaire — dont les dimensions avaient probablement été déterminées par celles de la travée des bas-côtés — suivi d'une abside en arc de cercle outrepassé.
