Artikel: Le prieuré de Saint-Sulpice : étude historique et architecturale des anciens bâtiments conventuels
Autor: Bujard, Jacques
DOI: <https://doi.org/10.5169/seals-70320>

Le prieuré de Saint-Sulpice

étude historique et architecturale des anciens bâtiments conventuels

JACQUES BUJARD

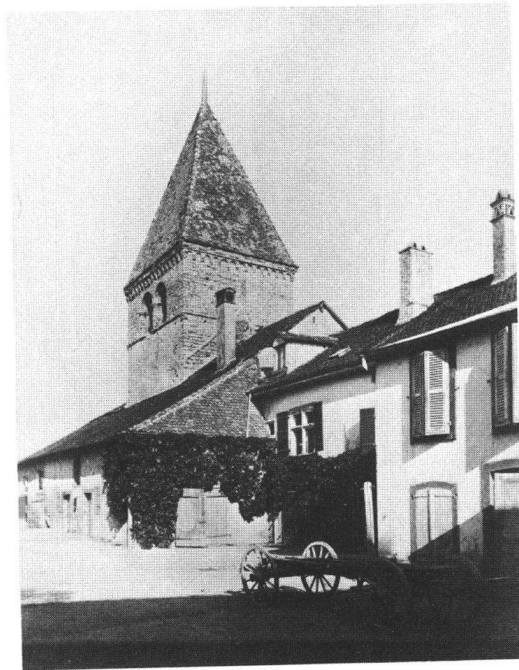
*Fig. 25. La cour à la fin du XIX^e siècle
avant la démolition des dépendances
(AMH, A 165/6).*
