**Artikel:** Un bel exemple de plus à mettre au crédit de la résistance dans la Ligne Maginot : notes de combat du chef de la Casemate Nord d'Oberroedern  
**Autor:** Vialle, Henri  
**DOI:** <https://doi.org/10.5169/seals-344509>

## **Notes de combat du chef de la Casemate Nord d'Oberroedern**

par le lieutenant-colonel Henri Vialle

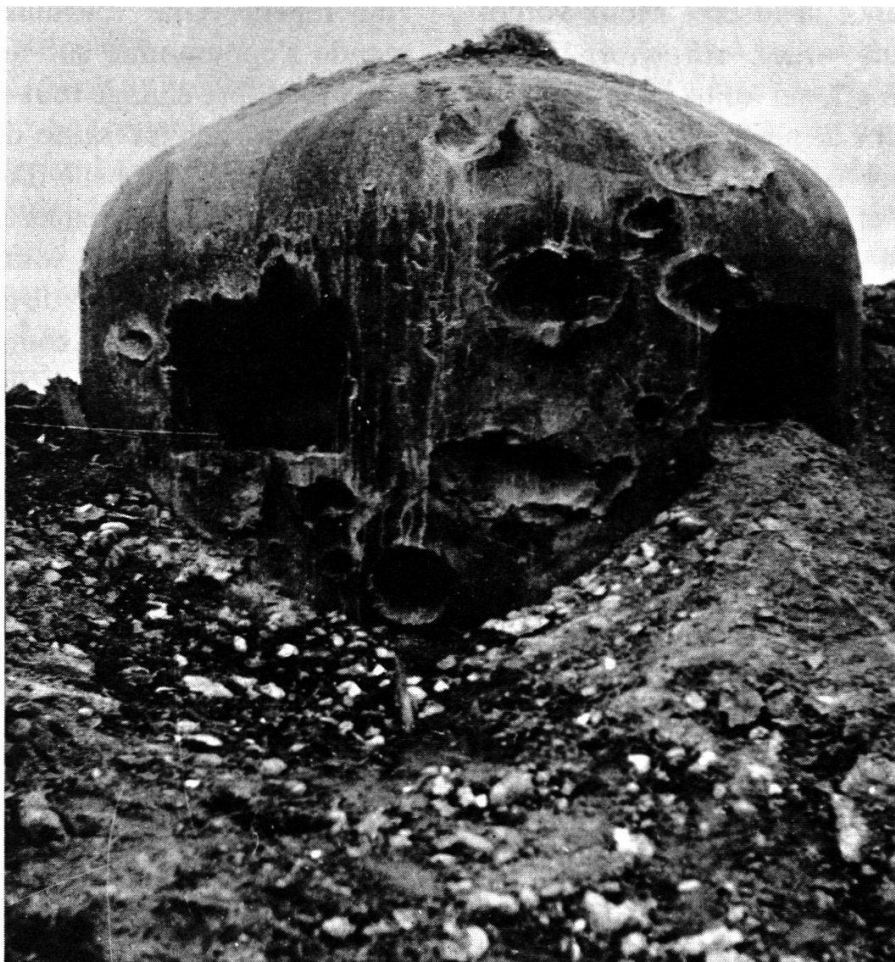
*Le Boche s'acharne maintenant sur cette malheureuse cloche...*

Le boche s'acharne maintenant sur cette malheureuse cloche inoccupée avec du plus gros calibre. C'est une véritable dégringolade de ferraille dans le puits de la cloche.

*Nuit du 20 au 21:* Calme. Quelques rafales de mitrailleuses. Nous sommes sur les dents. On remet de l'ordre. Les cloches sont très abîmées. Toutes les rotules sont arrachées, l'armement de cloches inutilisable, les périscopes et épiscopes en miettes.

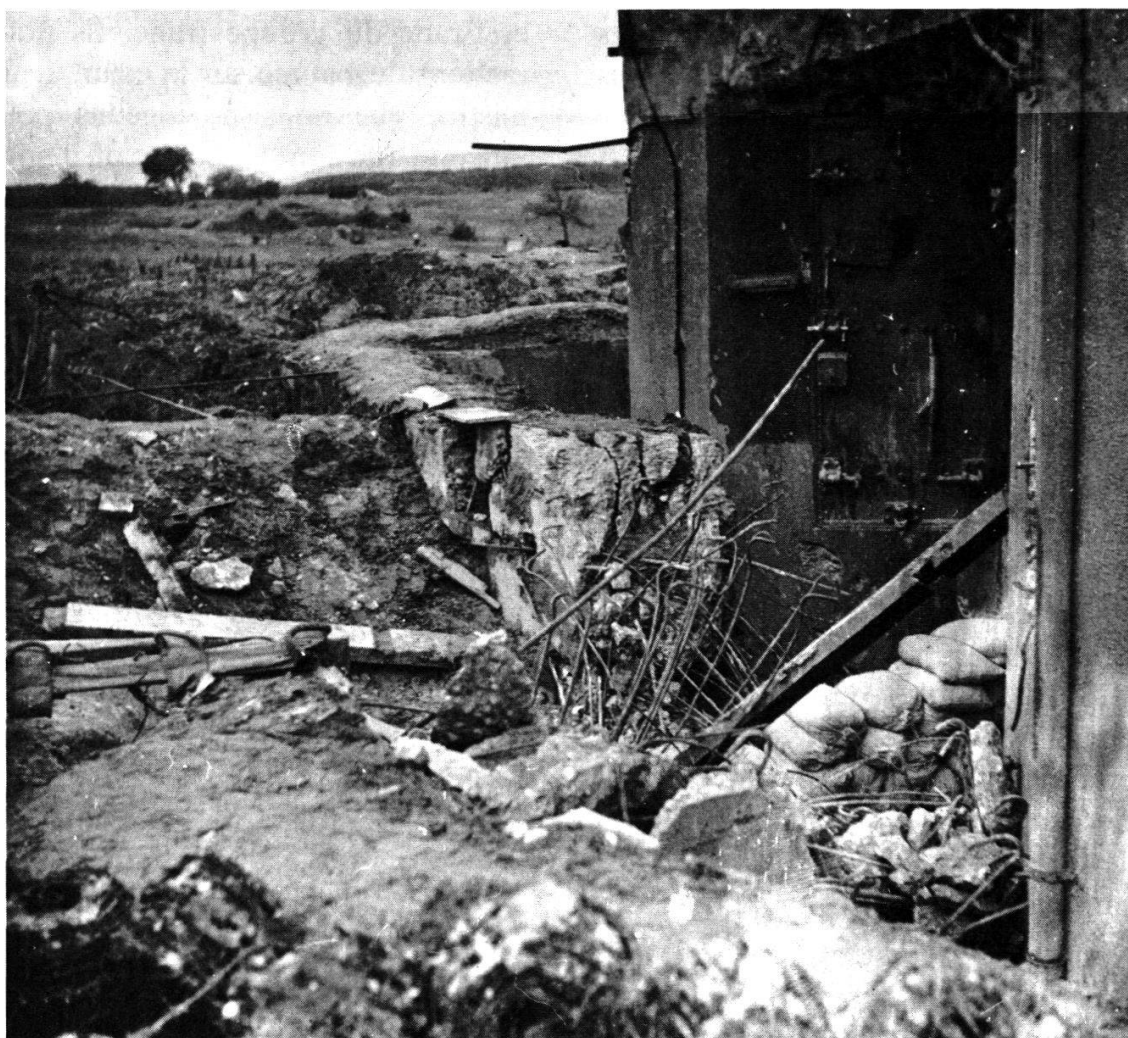
*Le fossé arrière de la casemate.*

3. En ce qui concerne la résistance du béton, j'avoue mon incompetence technique, mais j'ai été surpris de l'efficacité de la bombe tombée dans le fossé diamant. Coup certainement malheureux. Le projectile était une bombe de 1500 kg (renseignement allemand) lâchée de très faible altitude. Je dois reconnaître néanmoins que la protection assurée par le béton a été notre sauvegarde puisqu'il n'est pas tombé moins de 20 bombes de gros calibre dans le périmètre de l'enceinte.
