Zeitschrift: Revue Militaire Suisse
Herausgeber: Association de la Revue Militaire Suisse
Band: - (2022)
Heft: [1]: Numéro Thématique 1

Les chasseurs de « front » ukrainiens

Erik Bruijns

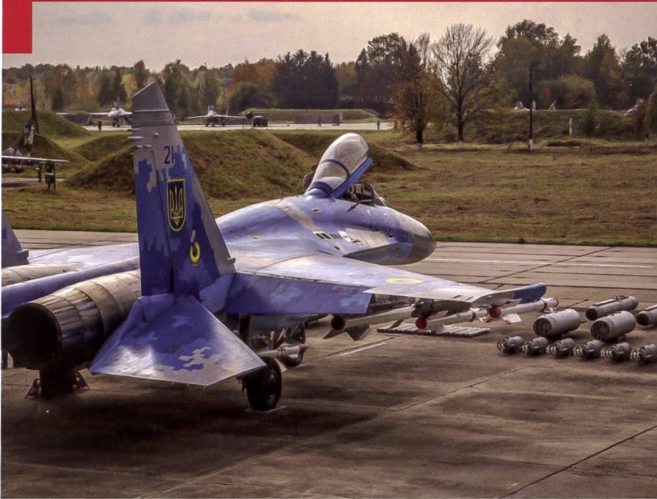
Un Su-27 présente lors d'une journée de démonstration, les armes air-air et air-sol qu'il peut emporter. L'appareil pèse 16'380 kg à vide et peut emporter 9,400 kg de fuel et 4'430 kg de bombes, de roquettes ou de missiles sur une dizaine de pylônes. Toutes les illustrations de l'article sont de l'auteur. © Erik Bruijns.

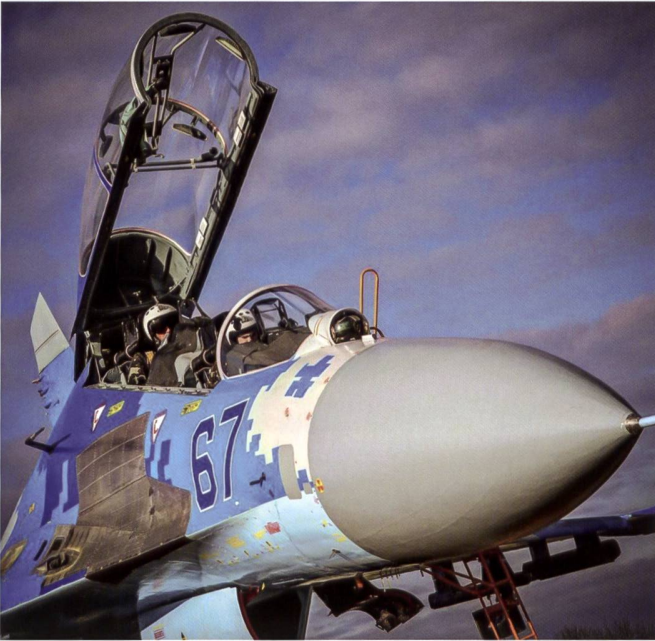
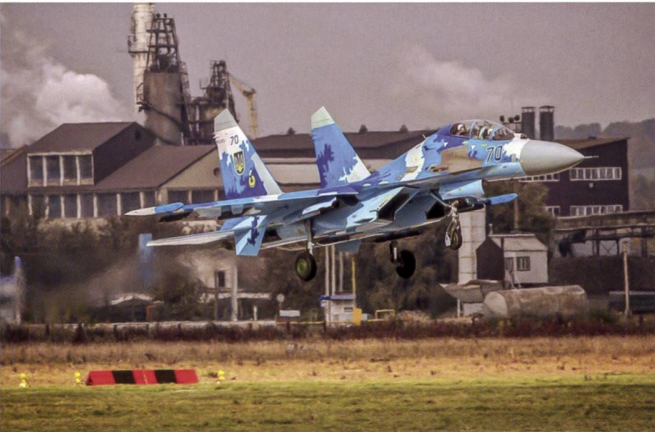
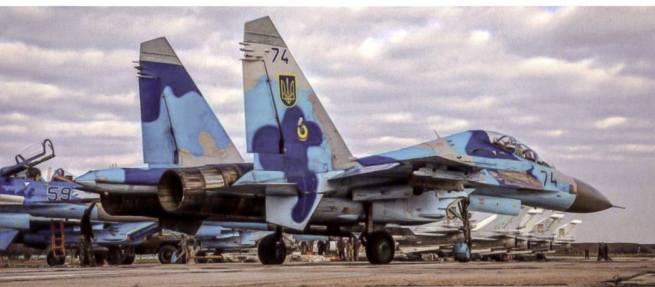
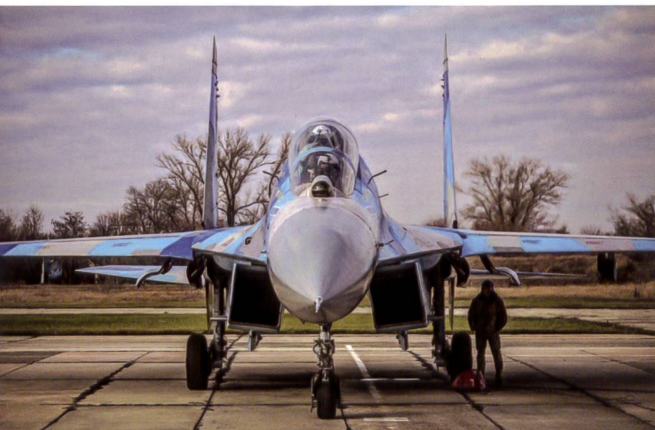
Quatre illustrations présentant le Sukhoi Su-27UB – version biplace opérationnelle du chasseur *Flanker*.

Les travaux sur le Su-27 sont effectués par l'usine de réparation Zaporizhia ARZ MigRemont et avec l'allocation de fonds suffisants pour la réparation et la modernisation, un flux constant d'avions a pu sortir d'usine. Ainsi, de 2014 à 2016, au moins sept cellules réparées ont été révisées. A la fin de 2016, il y avait un flux constant d'un à deux autres avions révisés. En 2017, les plans de réparation des Su-27 se sont poursuivis et il est probable que l'usine de Zaporizhia a sorti au moins deux à quatre avions supplémentaires. Les Su-27UB biplaces exploités par la 831^e BAT à Myrgorod ont reçu les mêmes capacités de combat que les monoplaces et sont donc à juste titre considérés comme également prêts au combat.

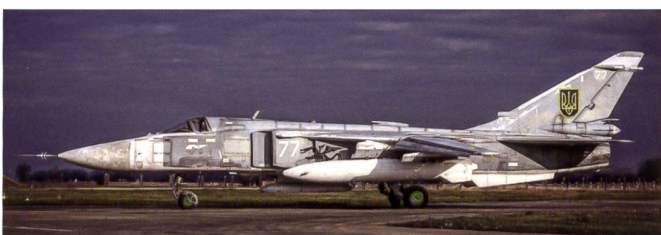
Le camouflage d'origine du Sukhoi 24 trahit son emploi en URSS en tant qu'appareil d'attaque naval mais aussi nucléaire. La peinture blanche, qui recouvre le bas de certains appareils, est sensée atténuer les radiations lors de l'explosion d'armes atomiques.

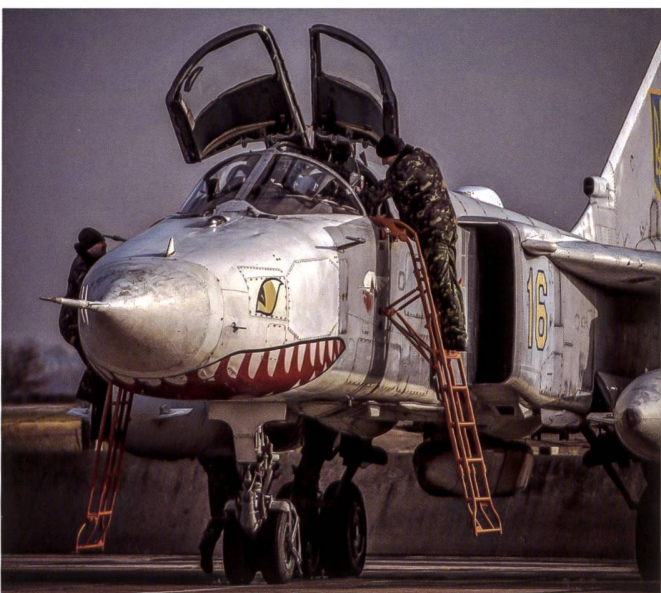
Plusieurs appareils ont été peints avec des gueules de requins, jusqu'à récemment.

Aujourd'hui les Su-24 ont été repeints en gris « digital » comme le reste de la flotte.

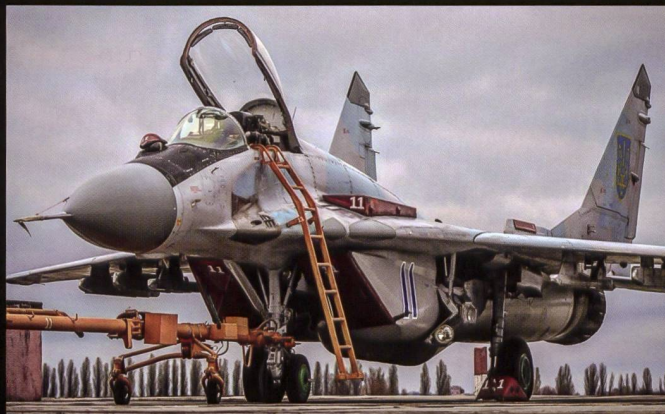
Quatre illustrations de MiG-29 présentant l'évolution du camouflage bleuté vers le camouflage « digital » durant la remise à niveau de ces appareils au cours des années 2010.

Le programme ukrainien de modernisation du MiG-29 (9-13) amène le type à la norme MiG-29MU1. Le paquet comprend l'installation d'un système de navigation par satellite intégré au système avionique, augmentant ainsi la précision de la navigation et la portée des moyens d'atterrissage automatisés. Ceci est similaire aux mises à niveau du Su-27, offrant ainsi une capacité d'atterrissage ILS. La portée de détection des cibles aériennes (jusqu'à 100 km dans l'hémisphère avant et jusqu'à 45 km dans l'hémisphère arrière) a été augmentée de 20%. Cela améliore l'emploi des missiles air-air à moyenne et longue portée R-27ER1 et R-27ET1 à guidage radar et infrarouge respectivement, produits par la société d'Etat ukrainienne Artem, dont le rayon d'action peut atteindre 95 km. En plus des mises à niveau du système, chaque avion quittant l'usine reçoit également un nouveau camouflage gris numérique ou « pixel ». Cette palette de couleurs devient de plus en plus courante dans le ciel ukrainien, car les Su-24 et Su-25 ont également reçu des camouflages numériques similaires, supprimant progressivement les anciennes palettes de couleurs.

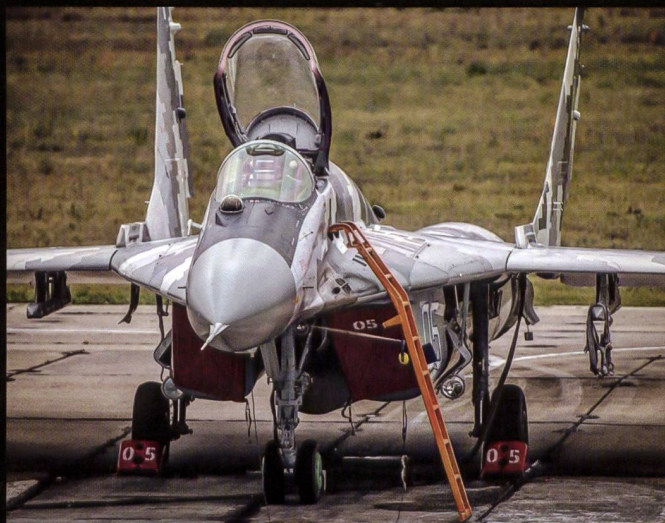
On peut discuter indéfiniment sur l'esthétique et les formes du MiG-29UB, la version biplace du *Flanker*. Contrairement à la plupart des appareils biplaces servant dans les anciens pays du Pacte de Varsovie, qui étaient réservés à l'entraînement des pilotes, ces appareils ont reçu les équipements et armements nécessaires pour pouvoir être engagés dans des missions de combat.
