Keinen Tropfen Öl mehr

Caminhao-Motor wird revidiert

Die Demontage brachte es an den Tag: Der Motor des 1911 nach Brasilien ausgelieferten Saurer-Lastwagens befindet sich in relativ gutem Zustand. Er wird revidiert und soll wieder in Betrieb genommen werden.

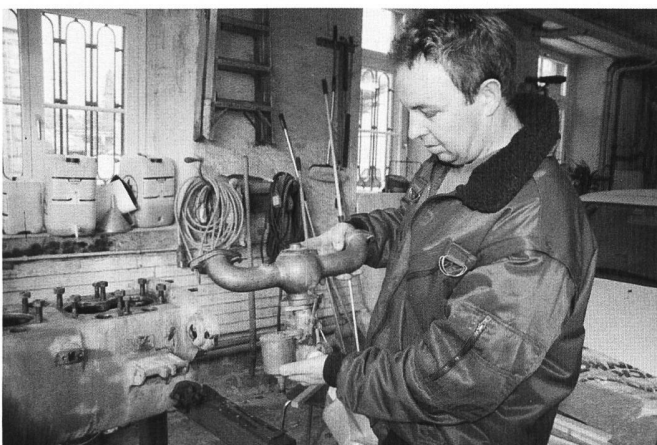
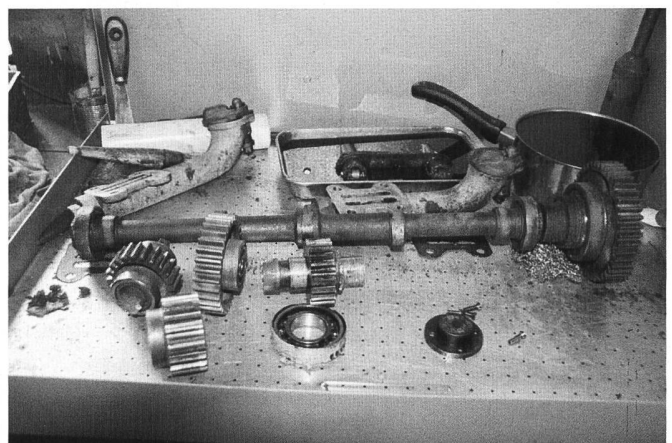
«Öl haben wir weder in der Ölwanne noch sonst im Motor gefunden», so Kugler, «dafür viel Rost und Teer.» Rostspuren finden sich auf fast allen Motorenteilen – von der Kurbelwelle über die Nockenwelle bis zu den Zylindern, nicht aber am Motorengehäuse, denn das ist aus Aluminium. «Vermutlich Stillstandschäden», diagnostiziert Thomas Kugler. Eigentliche Schäden wurden bisher nur einer entdeckt: Eine der beiden Nockenwellen-Zahnräder weist einen Riss auf. Um mögliche weitere Defekte auszuschliessen, werden die beiden Zylinder rissgeprüft. Ein falscher Zündmagnet und ein fehlender Ölabbstreifring an einem der Kolben gehören zu den eher kleineren Mängeln. Die Zylinder weisen keine Fressspuren auf, so dass ein leichtes Honen ausreichen sollte.

Im Museum des OCS steht noch ein gleicher Vierzylindermotor, der einst das «Rheineck-Trämli» antrieb. Er dient als Teilelieferant, denn Ziel der Revision ist, nur Originalteile zu verwenden. Ein «richtiger» Zündmagnet, ein alter Bosch, fand sich im Fundus des Museums. Die grossen Kugellager für die Lagerung der Kurbelwelle sind Standard und noch lieferbar, ein Ölabbstreifring dürfte auch nicht schwierig zu finden sein.

Thomas Kugler ist zuversichtlich, bis Ende Sommer den Motor wieder zusammenzubringen und in den Caminhao einbauen zu können. Dann sollte sich der ehrwürdige Veteran wieder mit eigener Kraft bewegen. Die Räder – hergestellt in Frankreich – sind nämlich bald fertig.
