Zeitschrift: Schweizerische Bauzeitung
Herausgeber: Verlags-AG der akademischen technischen Vereine
Band: 15/16 (1890)
Heft: 15

Villa zum „Bürgli“ in St. Gallen.

Architekt: A. Hardegger.

Architekt: A. Hardegger.
(Mit einer Lichtdruck-Tafel).

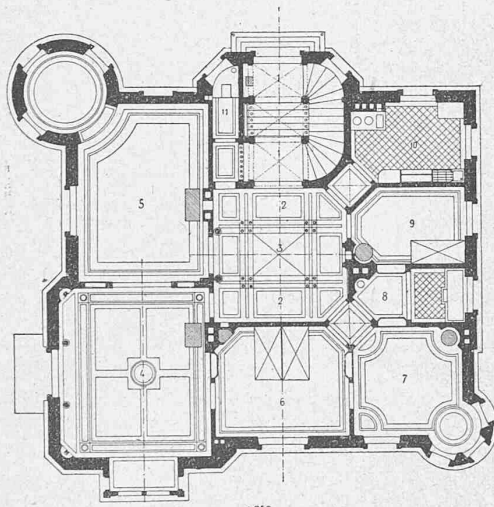
Grundriss der oberen Stockwerke.

Legende: 1 Treppenhais. 2 Vorzimmer. 3 Oberlicht.
4 Wohnstube. 5 Salon. 6 Schlafzimmer. 7 Boudoir.
8 Badezimmer. 9 Schlafzimmer. 10 Küche. 11 W. C.

mit Oberlicht, auf welches sämtliche Zimmer ausmünden. Die geräumige Wohnstube ist in die südwestliche Ecke verlegt und besitzt Erker und Balkon.

Durch eine 2,20 m breite Schiebthüre kann dieselbe für Festanlässe mit dem anstossenden Salon zu einem grossen Raum verbunden werden. Schlafzimmer, Boudoir und Badzimmer nebst Lingerie sind so disponirt, dass dieselben, ohne das Vorzimmer in Anspruch nehmen zu müssen, ein für sich zusammengehöriges Ganzes bilden. Die Küche ist in die nordöstliche Ecke verlegt. — Der Keller enthält gegen Nordosten einen weiten gewölbten Raum für Weinfässer und Flaschenweine, gegen Süden zwei Räume für Gemüse und gegen Westen eine Holzlege. Alle diese Räume münden auf einen geräumigen Vorkeller aus, der mit dem Aeussern durch einen Ausgang in directer Verbindung steht.

Von der Nordseite her tritt man durch eine rechts und links durch Felsgruppen flankirte Freitreppie zum Hauptportal. Ein reich ausgestattetes in weissem Carraramarmor ausgeführtes und mit drei Kreuzgewölben überdecktes Treppenhais vermittelt die Verbindung der zwei Stockwerke. Im Centrum der ganzen Anlage liegt ein grosses Vorzimmer

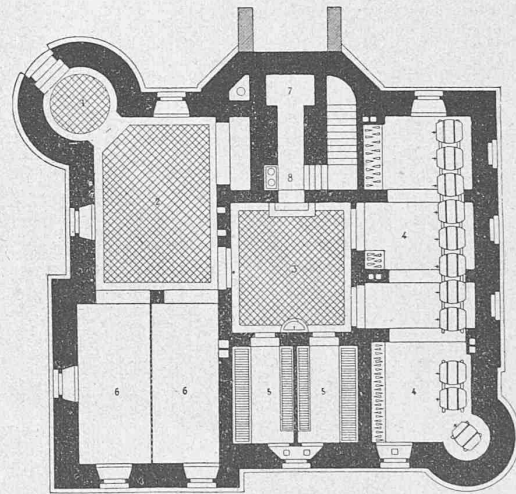
Grundriss vom Untergeschoss.

Legende: 1 Directer Ausgang. 2 und 3 Vorkeller.
4 Wein-Keller. 5 Gemüse-Keller. 6 Holzlege.
7 Aschenbehälter. 8 Milchbehälter.
