**Zeitschrift:** Schweizerische Bauzeitung  
**Herausgeber:** Verlags-AG der akademischen technischen Vereine  
**Band:** 15/16 (1890)  
**Heft:** 15

## Die Tessin correction von Bellinzona bis Lago Maggiore.

### Villa zum „Bürgli“ in St. Gallen.

Architekt: A. Hardegger.

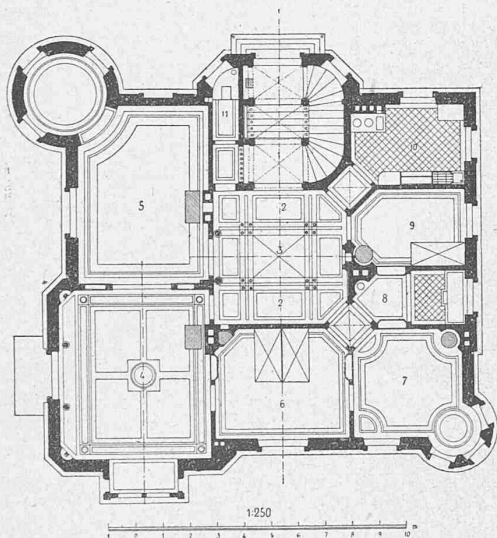
Grundriss der oberen Stockwerke.

Legende: 1 Treppenhaus. 2 Vorzimmer. 3 Oberlicht.  
4 Wohnstube. 5 Salon. 6 Schlafzimmer. 7 Boudoir.  
8 Badezimmer. 9 Schlafzimmer. 10 Küche. 11 W. C.

mit Oberlicht, auf welches sämtliche Zimmer ausmünden. Die geräumige Wohnstube ist in die südwestliche Ecke verlegt und besitzt Erker und Balkon.

Durch eine 2,20 m breite Schiebthüre kann dieselbe für Festanlässe mit dem anstossenden Salon zu einem grossen Raum verbunden werden. Schlafzimmer, Boudoir und Badzimmer nebst Lingerie sind so disponirt, dass dieselben, ohne das Vorzimmer in Anspruch nehmen zu müssen, ein für sich zusammengehöriges Ganzes bilden. Die Küche ist in die nordöstliche Ecke verlegt. — Der Keller enthält gegen Nordosten einen weiten gewölbten Raum für Weinfässer und Flaschenweine, gegen Süden zwei Räume für Gemüse und gegen Westen eine Holzlege. Alle diese Räume münden auf einen geräumigen Vorkeller aus, der mit dem Aeussern durch einen Ausgang in directer Verbindung steht.

Von der Nordseite her tritt man durch eine rechts und links durch Felsgruppen flankirte Freitreppe zum Hauptportal. Ein reich ausgestattetes in weissem Carraramarmor ausgeführtes und mit drei Kreuzgewölben überdecktes Treppenhaus vermittelt die Verbindung der zwei Stockwerke. Im Centrum der ganzen Anlage liegt ein grosses Vorzimmer

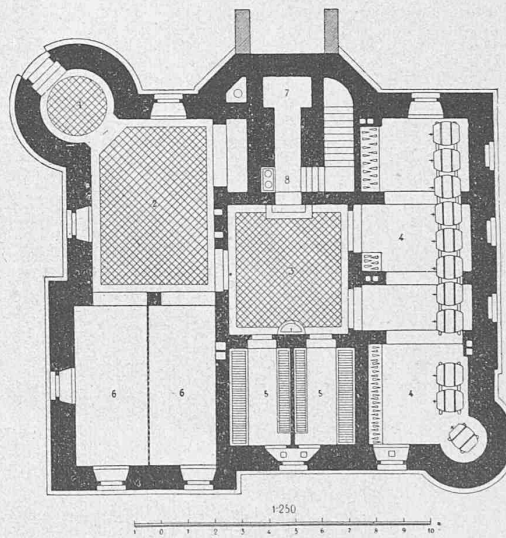
Grundriss vom Untergeschoss.

Legende: 1 Directer Ausgang. 2 und 3 Vorkeller.  
4 Wein-Keller. 5 Gemüse-Keller. 6 Holzlege.  
7 Aschenbehälter. 8 Milchbehälter.
