Zeitschrift: Schweizerische Bauzeitung
Herausgeber: Verlags-AG der akademischen technischen Vereine
Band: 37/38 (1901)
Heft: 9

Die Tiber-Regulierung in Rom.¹⁾

Von Prof. Conrad Zschokke, Ingenieur.

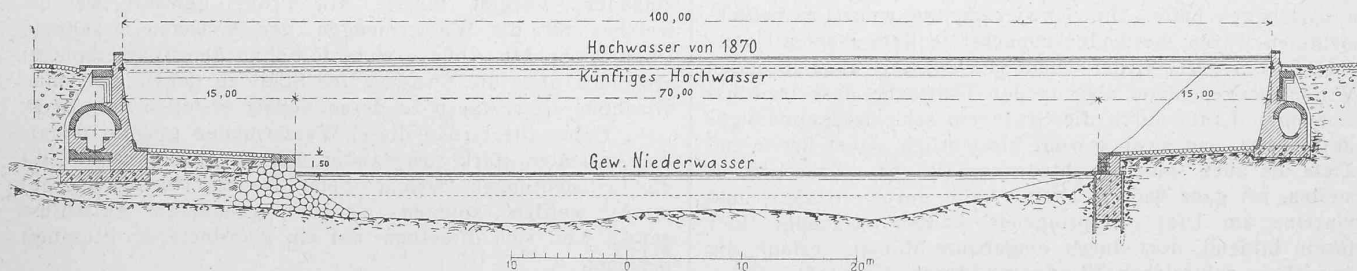
Fig. 1. Ursprünglich von der Kommission vorgeschlagenes Normalprofil. 1:600.

seitlichen Terrassen von je 15 m Breite vor; die rund 1,70 m über Niederwasser lagen, sodass die Weite des Hochwasserprofils 100 m betragen hätte und durch beinahe vertikale Mauern begrenzt gewesen wäre. (Siehe Textfigur Nr. 1.)

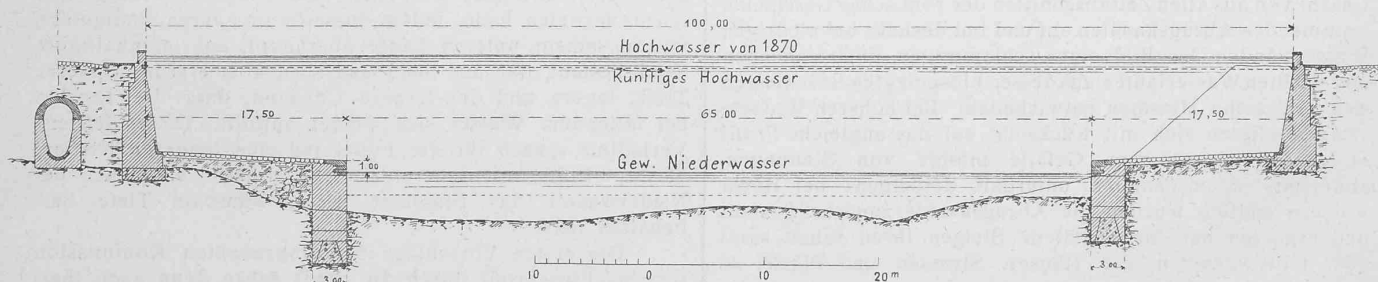
Fig. 2. Von der Unternehmung vorgeschlagenes Normalprofil. 1:600.

Auch die bautechnische Lösung wäre dadurch nicht kostspieliger erschienen, wenn man von Anbeginn vorgesehen hätte, was sich später durch die Erfahrung ergab, dass nämlich die Fundierung der Ufermauern nur auf pneumatischem Wege möglich sei. Man hätte, gemäss den Vorschlägen der Unternehmung (Fig. 2), den Fuss der Terrassen pneumatisch fundiert, und dazu weit schmalere Caissons nötig gehabt, als für die Ufermauern selbst. Die Caissons hätten somit ohne die Kosten zu vermehren etwas tiefer versenkt werden können, und es wäre dadurch die teurere, breitere Fundation unter den Ufermauern erspart worden, sofern man auf die Abpflasterung der unteren Terrassen einige Sorgfalt verwendet hätte.
