**Zeitschrift:** Schweizerische Bauzeitung  
**Herausgeber:** Verlags-AG der akademischen technischen Vereine  
**Band:** 57/58 (1911)  
**Heft:** 9

**Artikel:** Verwaltungsgebäude der Schweiz. Volksbank in Bern: erbaut von Bracher & Widmer und Daxelhoffer, Arch. in Bern  
**Autor:** [s.n.]  
**DOI:** <https://doi.org/10.5169/seals-82575>

### Verwaltungsgebäude der Schweiz. Volksbank in Bern.

Erbaut von *Bracher & Widmer* und *Daxelhofer*, Arch. in Bern. (Mit Tafel 27 bis 30.)

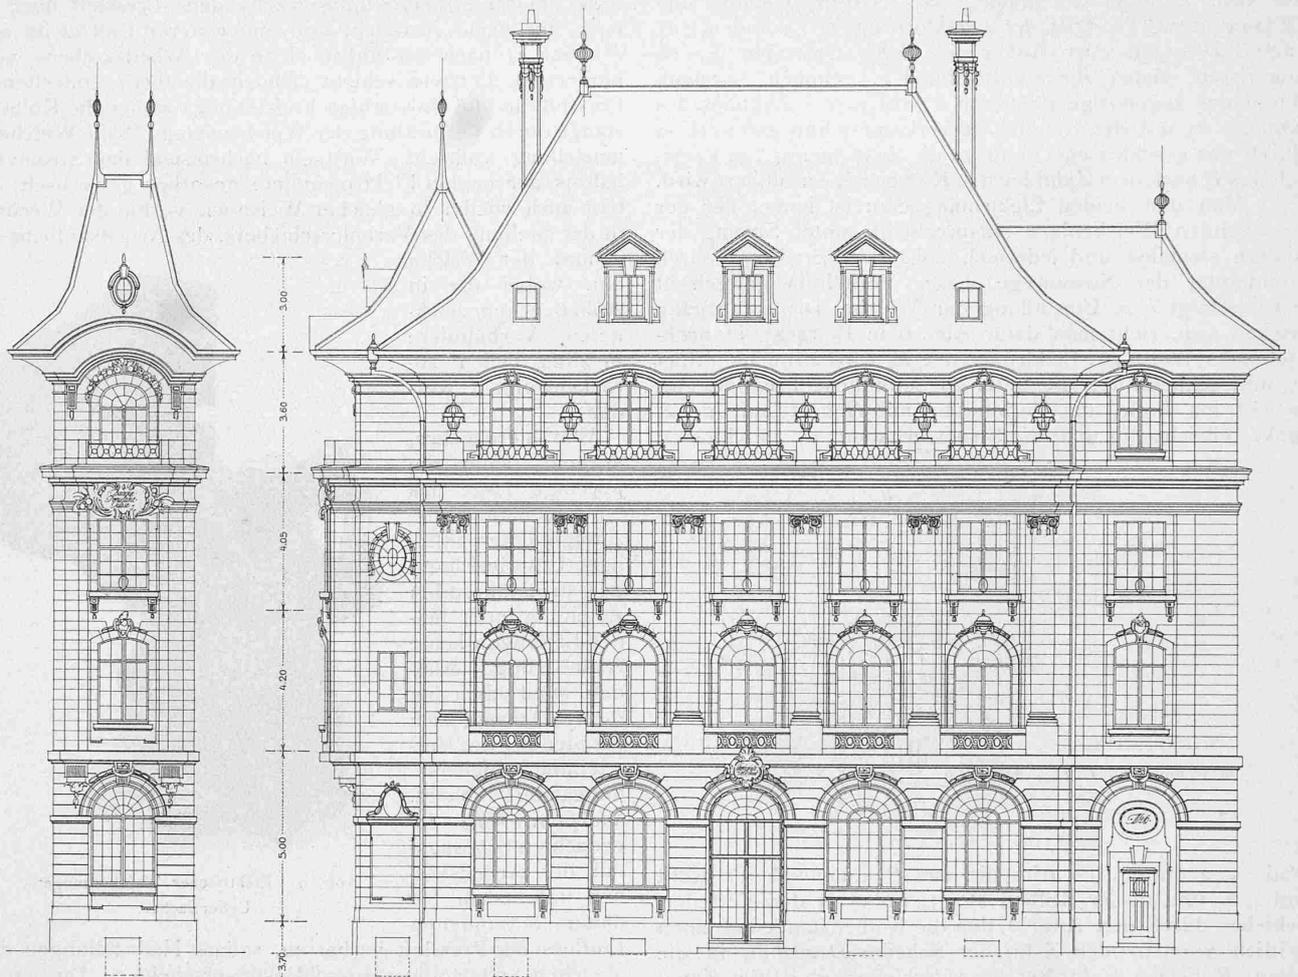
Abb. 7. Hauptfassade und Eckpartie der Schweiz. Volksbank an der Christoffelgasse in Bern. — Masstab 1 : 200.

glieder der Schweiz. Volksbank; der Bau wurde im Sommer 1908 begonnen und Ende April 1910 bezogen. Sämtliche Decken und Stützen sind in Eisenbeton, die Fassaden sind in Berner Sandstein erstellt und das Dach ist mit alten Nasenziegeln eingedeckt. Die Wahl dieser Baumaterialien war gegeben durch das Bestreben, den Bau in seiner äusseren Erscheinung möglichst mit der Altstadt in Einklang zu bringen.

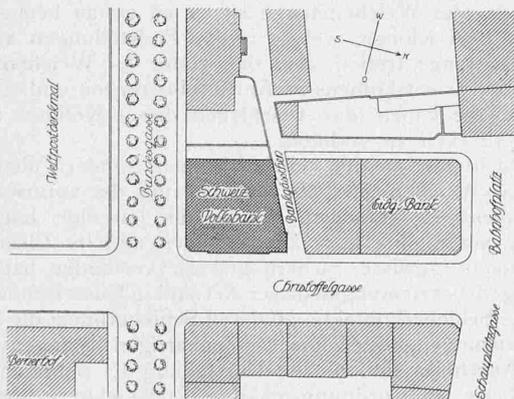
Abb. 1. Lageplan der Schweiz. Volksbank. — 1 : 2000.

Der Bauplatz liegt an der Ecke Christoffelgasse-Bundesgasse; auf der Nordseite grenzt er an das 5 m breite Bankgässchen, die Westseite stösst an einen Schulhausgarten (Abbildung 1). Das Gebäude hat also von drei Seiten reichlichen Lichtzutritt, auf der vierten Seite wenigstens soviel, dass es für die Treppen und Nebenräume genügt. Die Kreisbank beansprucht in der Hauptsache

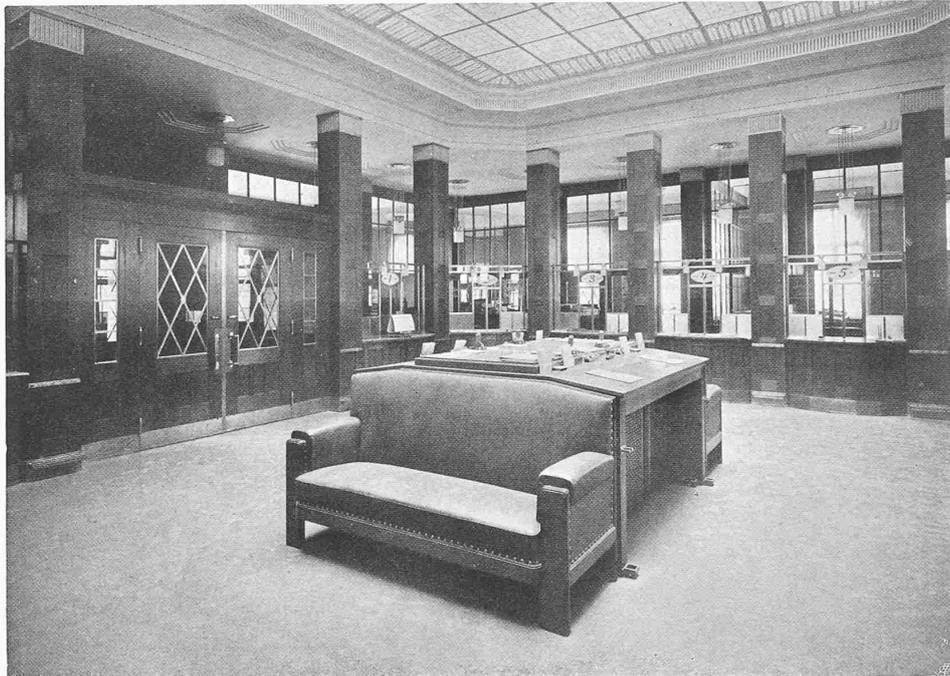
Blick in die Schalterhalle gegen den Haupteingang

Die annähernd quadratische Baufläche führte zur Anlage eines möglichst grossen zentralen Lichthofes, der im Parterre überdeckt ist und hier als Schalterhalle dient. Fest ummauert sind im Parterre bloss die Treppen und Aborte sowie die Haupteingangshalle; der ganze übrige Raum ist bloss durch Pfeiler und Glaswände unterteilt. Die Schalterhalle ist oben gegen Kasse, Titelverwaltung, Vestibule und Garderobe offen und wirkt deshalb räumlich gross; erst bei der äusseren Pfeilerreihe wird dieser Raum durch Glaswände begrenzt, die bis zur Decke reichen. Ueber dem Punktierzimmer, Hauswart-raum und Aborten des Erdgeschosses ist ein Zwischenstock eingebaut, der Garderoben und eine Damentoilette enthält. Für Titelverwaltung und Publikum führt vom Vor-

Die Ausstattung der Bureauräume beschränkt sich auf das absolut Notwendige. Reicher ausgestattet wurden bloss die Räume, in denen das Publikum verkehrt und die Lokale für die Bankbehörden. Die Schalterhalle und der anschliessende Kassenraum, sowie der Verwaltungsratssaal sind mit Pulsionslüftung versehen; die frische Luft wird über Dach in die über dem Kehlgebälk liegende Heizkammer eingeführt und gelangt durch die Schächte in den Lichthofecken in den Verteilungskanal im Gesims der Schalterhalle. An der Untersicht dieses Gesimses sind für den Eintritt der frischen Luft in die Schalterhalle durchbrochene Füllungen angebracht. Die Radiatoren der Heizkammer sind mit der Wasserleitung in Verbindung und können im Sommer zur Kühlung der zuzuführenden Frisch-

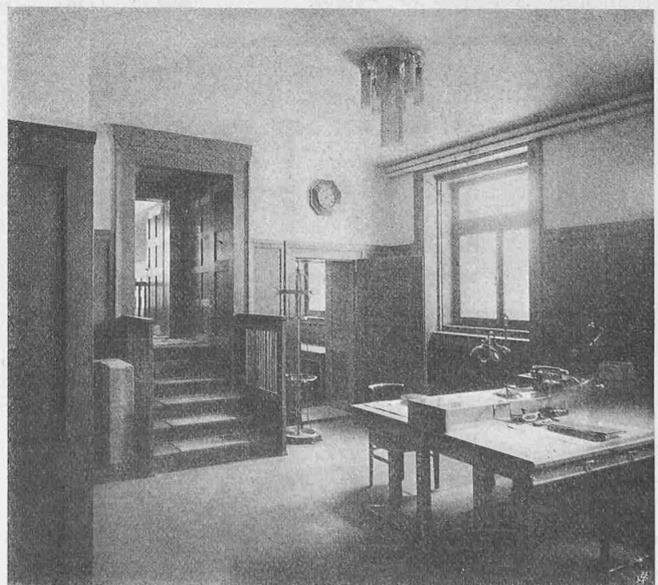
Abb. 8. Safes-Vorraum im Untergeschoss.

luft verwendet werden. Eine besondere Druck- und Saug-Lüftungsanlage haben die Tresorräume im Untergeschoss. Bei allen übrigen Räumen hat man von einer künstlichen Ventilation abgesehen, da bei dem freistehenden Bau die Verhältnisse für die natürliche Lüftung günstige sind. Die Ausführung der Bauarbeiten erfolgte durch Mit-

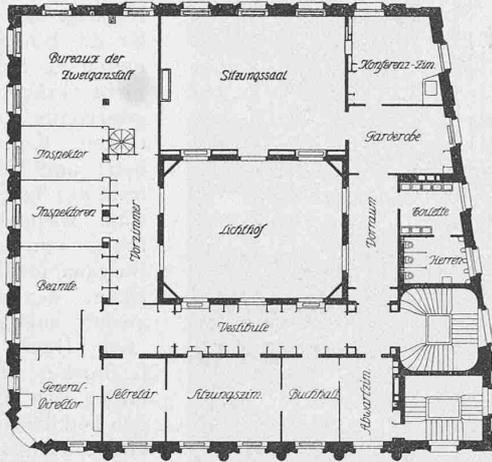
Abb. 5. Grundriss vom zweiten Obergeschoss.

Keller, Parterre und I. Stock, die Generaldirektion, die mit dem Publikum weniger in Verkehr kommt, ist im II. Stock untergebracht, der III. Stock ist vermietet und im Dachstock sind die beiden Abwartwohnungen eingerichtet.

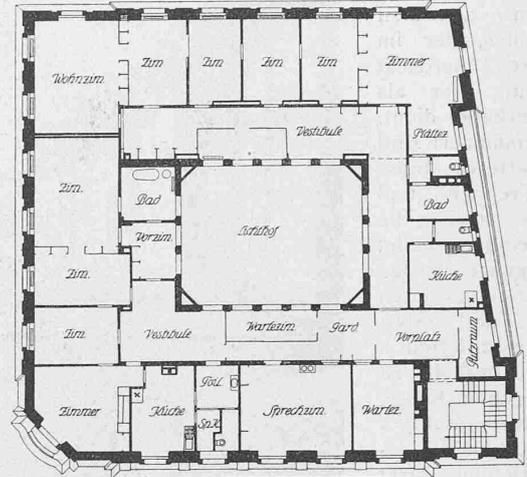
Abb. 6. Grundriss vom Dachgeschoss.

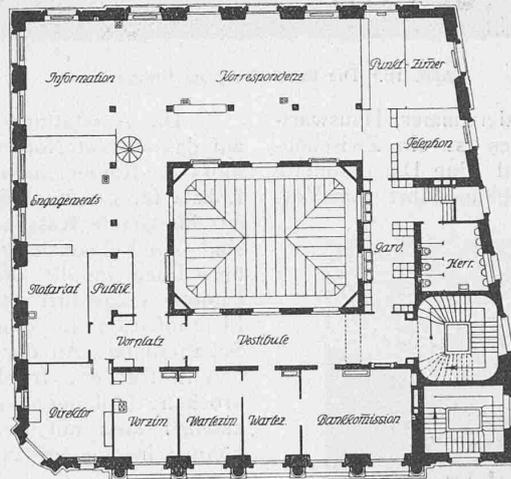
Abb. 4. Grundriss vom ersten Obergeschoss.

Im I. Stock liegen an der Christoffelgasse die Räume

für die Direktion und das Sitzungszimmer der Bankkommission, anschliessend an die Direktion das Notariat und dahinter die Bureaux, in denen das Publikum nicht verkehrt, Engagements, Informationen, Korrespondenz und Hauszentrale des Telephons. Eine Wendeltreppe führt von diesen Bureaux in den einzigen, der Zweiganstalt angegliederten Raum des II. Stockes. Hier befinden sich im übrigen Teil die Bureaux und Sitzungszimmer für die Generaldirektion und der Sitzungssaal für den Verwaltungsrat mit Vorraum, Garderobe und Konferenzzimmer.

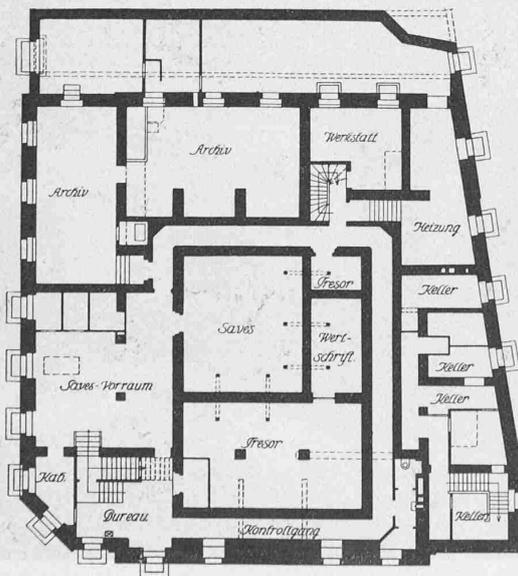
Abb. 2. Grundriss vom Untergeschoss.

Masstab der Grundrisse 1 : 400.

Von der gleichen Treppe aus ist die Zentralheizung erreichbar. In einem westlichen Kelleranbau sind ein Archiv, der Papierkeller und der Kohlenraum untergebracht.

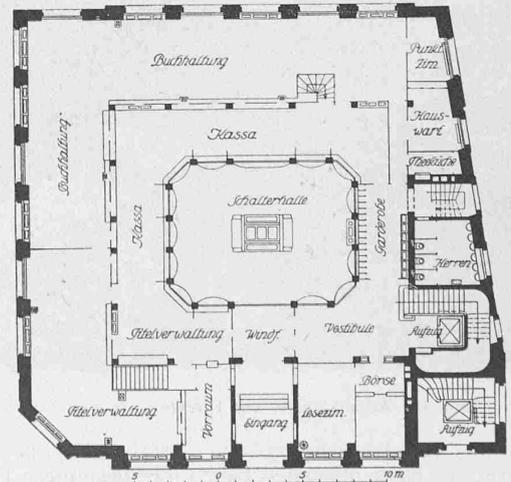
Abb. 3. Grundriss vom Erdgeschoss.
