Die neue Linie Lauterbrunnen-Wengen der Wengernalpbahn.

Von C. Spinner, bauleitender Ingenieur, Interlaken.

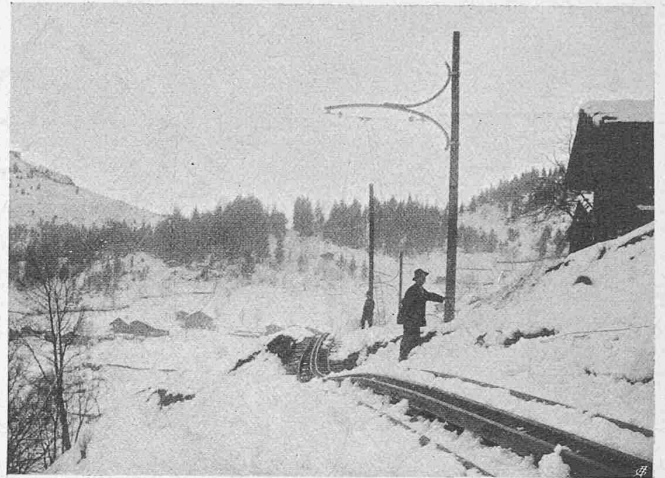
Abb. 27. Senkung des Bahnkörpers bei Km. 3,0.

Im Laufe des Monats Januar, offenbar infolge der ganz ausserordentlichen Niederschläge und des gleichzeitigen Auftauens der hohen Schneemassen, bildete sich im Gebiete der Bahnschleife vor und nach dem Kehrtunnel, bei der für die Zukunft eventuell vorgesehenen Haltestelle „Wengwald“ (Km. 3,0 bis 3,2, vergl. Abbildung 2 auf Seite 2) längs der Linie ein Riss, der sich zusehends erweiterte und ein allmähliches Senken und talseitiges Verschieben des ganzen Bahnkörpers bewirkte (Abb. 27). Gleichzeitig entstanden in der bei Km. 2,47 bergseitig erstellten Futter-

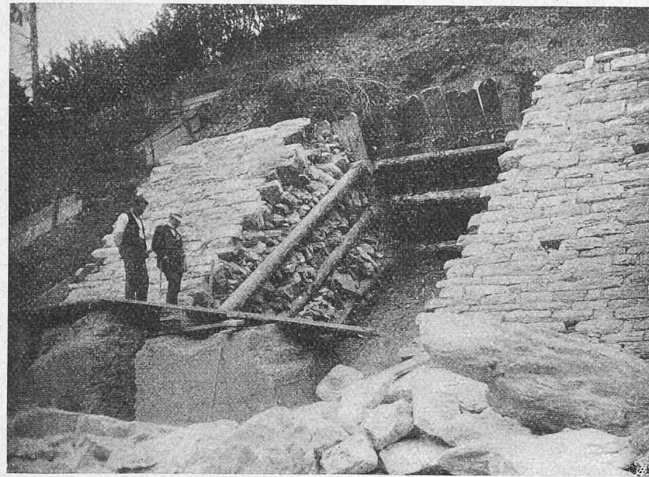
Abb. 31. Rekonstruktionsarbeiten bei Km. 2,47.

mit Energie betrieben; zur Stützung des Geländes wurde längs des untern Teiles der Bahn, bei Km. 2,47, eine starke 30 m lange und im Fundament etwa 3,0 m dicke Futtermauer erstellt (Abbildung 31). Im Fernern wurde das Gelände mittels verschiedener Stollen oder Sicker-

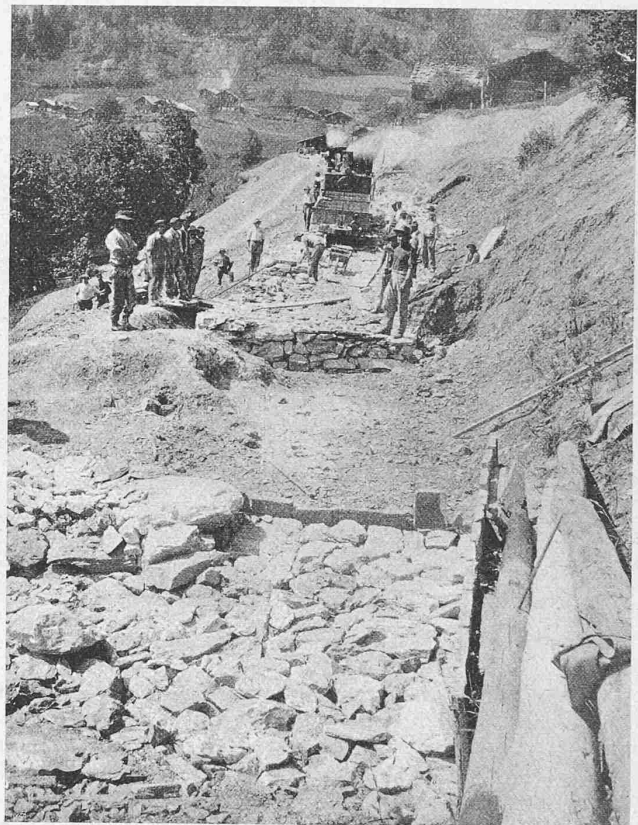
Abb. 33. Bahnkörper mit Sickerschächten bei Km. 3,0.

Im obern gesenkten Bahnkörper wurden von Km. 3,0 bis 3,15 in Entfernungen von etwa je 12 m neun weite, bis auf festen Grund hinabreichende Schächte ausgehoben und diese unter sich durch einen Längsstollen (Abb. 32) verbunden; sämtliches auftretende Wasser wurde gesammelt und in Röhren abgeleitet, worauf die Schächte mit Steinen ausgepackt und darüber der Bahnkörper wieder hergestellt wurde (Abb. 33).
