**Artikel:** Die Wiederherstellung der Bieler Stadtkirche  
**Autor:** Propper, E.J.  
**DOI:** <https://doi.org/10.5169/seals-30714>

## Die Wiederherstellung der Bieler Stadtkirche.

Von Professor E. J. Propper, Architekt in Biel.

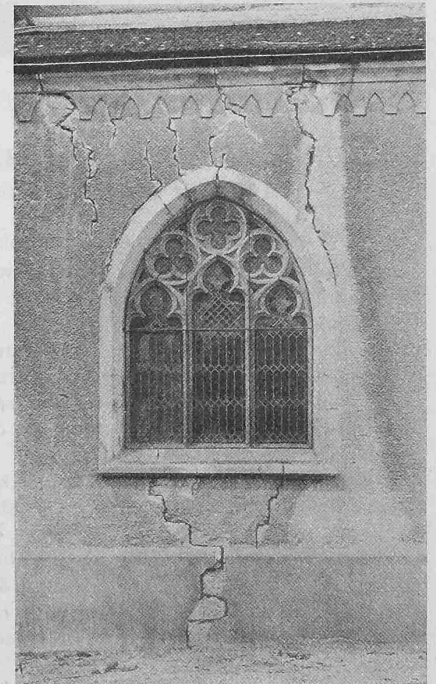
Abb. 19. Südl. Kapellenfenster mit Rissen.

Die jetzige Restauration wurde durch neuerdings sich zeigende Risse veranlasst, die eine solche bedrohliche Ausdehnung erreichten, dass fallende Putzteile die Kirchenbesucher beunruhigten (Abbildungen 16 bis 19). Bei den eingehenden Untersuchungen konnte eine Hauptbewegung nach Westen (Abbildungen 16 und 17) und Osten festgestellt werden und sonst bedeutende Bewegungen nach Süden und Norden, die nur durch Veränderungen im Baugrund eintreten konnten und ausserdem im Dachwerksatz durch die sichtbaren Mängel des Verbandes intensiv gefördert wurden. Im weitem wurde festgestellt, dass die alte Fundamentsohle im Kirchgässli bündig mit dem Strassenpflaster verlief und dass dessenungeachtet die neue Kanalisation in einem 3,45 bis 3,70 m tiefen Einschnitt im genannten Gässlein durchgeführt wurde (Abb. 20, Schnitt a—b). In Anbetracht dieser Umstände wurden Fundamentvertiefungen vorgesehen, welche die Hauptlast der gefährdeten Teile auf eine Baugrundzone zu übertragen hatten, die durch notwendig werdende Tiefbauarbeiten nicht mehr in Mitleidenschaft gezogen werden kann. Beim Aushub fanden sich Risse im Tuff vor, die die Annahmen bestätigten und natürliche ausgespülte Hohlräume, deren Wandungen mit glatten Kalkablagerungen von grosser

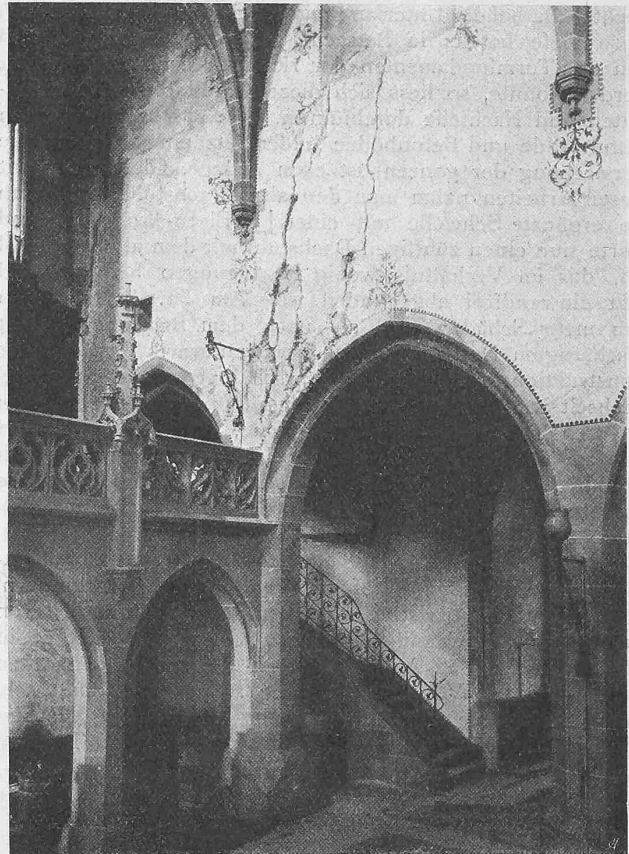
Abb. 17. Risse in der nördl. Längswand des Mittelschiffes. (Schnitt-Ebene a-b in untenstehender Abb. 20.)
