Schlussbericht der Bauleitung über die Bauarbeiten der Chur-Arosa-Bahn.

In Band LX, Nr. 20 vom 16. November 1912 und Band LXII, Nr. 21 vom 22. November 1913 der „Schweiz. Bauzeitung“ wurden die Grundlagen und die wesentlichsten Baumomente dieser Bahnlinie bis Ende 1913 in Wort und Bild veröffentlicht. Es sind also nur noch über die letzte, allerdings sehr schwierige Bauperiode von 1914 an Hand einiger Abbildungen Ergänzungen anzubringen.

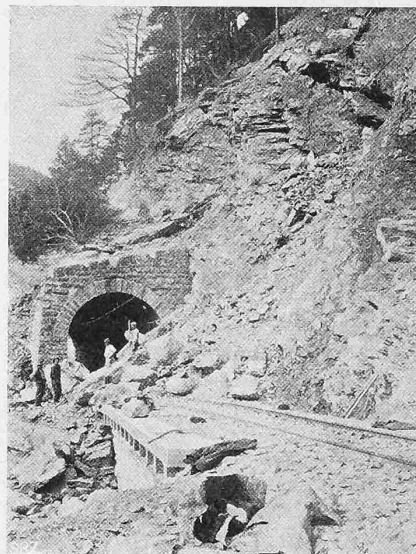
Abb. 1. Felssturz am Salsaltunnel III.

In Abb. 1 ist ein Felssturz am Salsaltunnel III, Km. 2,65 dargestellt, der am 10. März 1914 die fertige Bahn beschädigte und zur Anlage grösserer Felskopfunter-

mauerungen oberhalb der Bahn zwang.

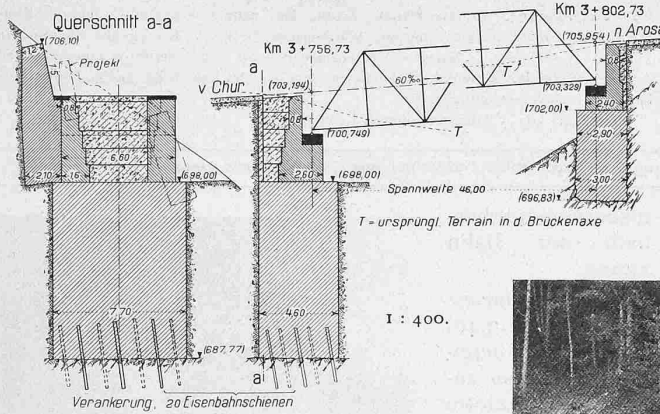
Abb. 4. Widerlager der Brücke bei Km. 3,78.

Im Februar 1914 sank bei Km. 3,78 eine Stützmauer von mehr als 740 m³ Trockenmauerwerk, die ohne je eine Spur von Bewegung gezeigt zu haben seit dem Sommer 1913 dagestanden hatte und über die schon ein halbes Jahr die Materialzüge auf dem definitiven Oberbau der Bahn verkehrten, in wenigen Wochen mit dem ganzen

Schuttkegel, auf dem sie stand, gegen die Plessur ab. Die Ursache des Abgleitens dieser äusserlich ganz trockenen Halde ist direkt oder indirekt in dem ganz sorglosen Einlaufenlassen der Abwasser der oberhalb gelegenen Ortschaft Maladers und der dortigen Strasse in den steilen Waldabhang zu suchen. Um diesem einigermassen zu steuern, hat die Chur-Arosa-Bahn, die auf Kote 704 diese Stelle passiert, von dem 930 m ü. M. gelegenen Gasthaus „Strela“ an der Schanfiggerstrasse eine Abwasserleitung erstellt. Die Rutschpartie selbst musste, da an eine Fundation in derselben nicht mehr zu denken war, mit einer eisernen Brücke von 46 m Weite überspannt werden. Die Fundation des Widerlagers I ruht 15,5 m tief im Boden auf Bündler Schiefer, mit dem sie noch durch eiserne Anker verbunden ist (Abbildung 4). Damit der Maschinentransport nach dem Kraftwerk Lünen nicht unterbrochen werden musste, war es nötig, die ganze Brücke auf einem Gerüst neben der definitiven Bahnaxe zu montieren und dann einzuschieben. Um das Abwandern des Gerüsts in der Rutschhalde zu vermeiden, wurde dasselbe durch ein Zugband an die Widerlager festgebunden und auf Balkenrinnen gestellt, die die Rutschbewegung mitmachten; der

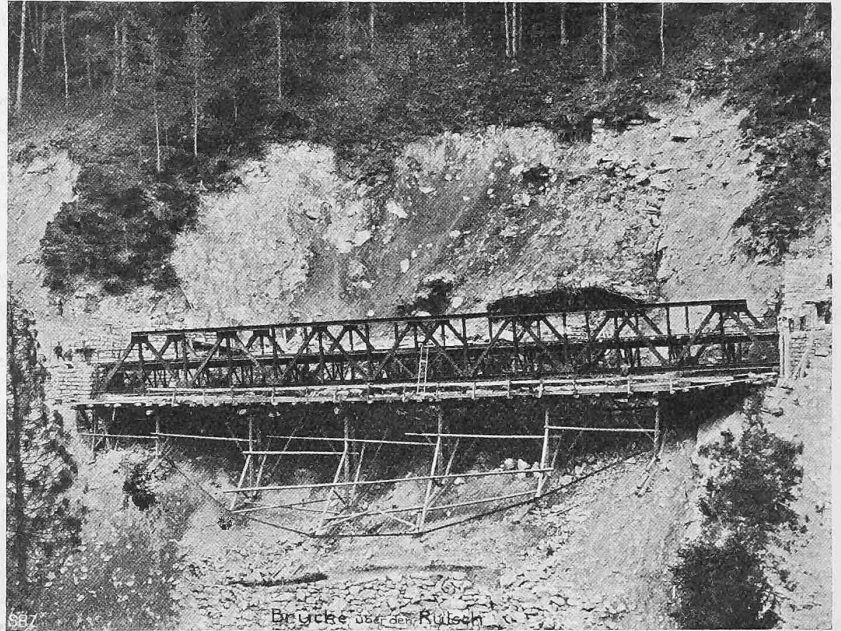
Abb. 5. Brücke über den Rutsch bei Km. 3,78. Spannweite 46,0 m

Vertikalverschiebung begegnete man mittelst Winden auf dem Gerüstboden (Abb. 5). Dass trotz allen diesen aussergewöhnlichen Schwierigkeiten die Transporte nach dem Elektrizitätswerk Lünen, von dessen Fertigstellung die Bahneröffnung abhing, nicht unterbrochen zu werden brauchten und die Brücke in fünf Monaten betriebsfertig war, gereicht den Unternehmern, der Eisenbaufirma Löhle & Kern in Zürich und Gebrüder Baumann & Stiefenhofer zur besonderen Ehre.

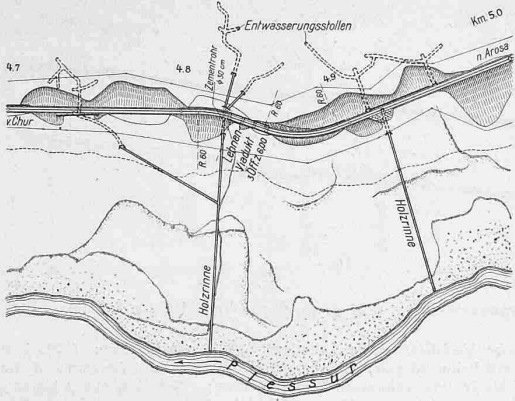
Abb. 9. Entwässerungen bei Km. 4,7 bis 5,0. — 1 : 4000.

Von Km. 4,7 bis Km. 5 sind über und unter der Bahn 252 m Entwässerungsstollen (Betonsohlen und Steinpackung darüber) und lange Holzkanalableitungen bis an die Plessur erstellt worden (Abb. 9). Die kleine Brücke bei Km. 4,844, die glücklicherweise auf Felsen abgestellt worden war (Abb. 10), erhielt durch den nassen Bergschutt einen solchen Schub auf ihr turmartiges Widerlager I, dass das erste Gewölbe riss und mit Trockenmauerwerk ausgepackt werden musste. Seit den obgenannten Entwässerungsanlagen konnte keine Bewegung mehr konstatiert werden.
