Zeitschrift: Schweizerische Bauzeitung
Herausgeber: Verlags-AG der akademischen technischen Vereine
Band: 79/80 (1922)
Heft: 15

Die ehemalige Zisterzienser-Abtei Wettingen und ihre Wiederherstellung.

Von Architekt *H. Albertini*, Hochbaumeister des Kantons Aargau.

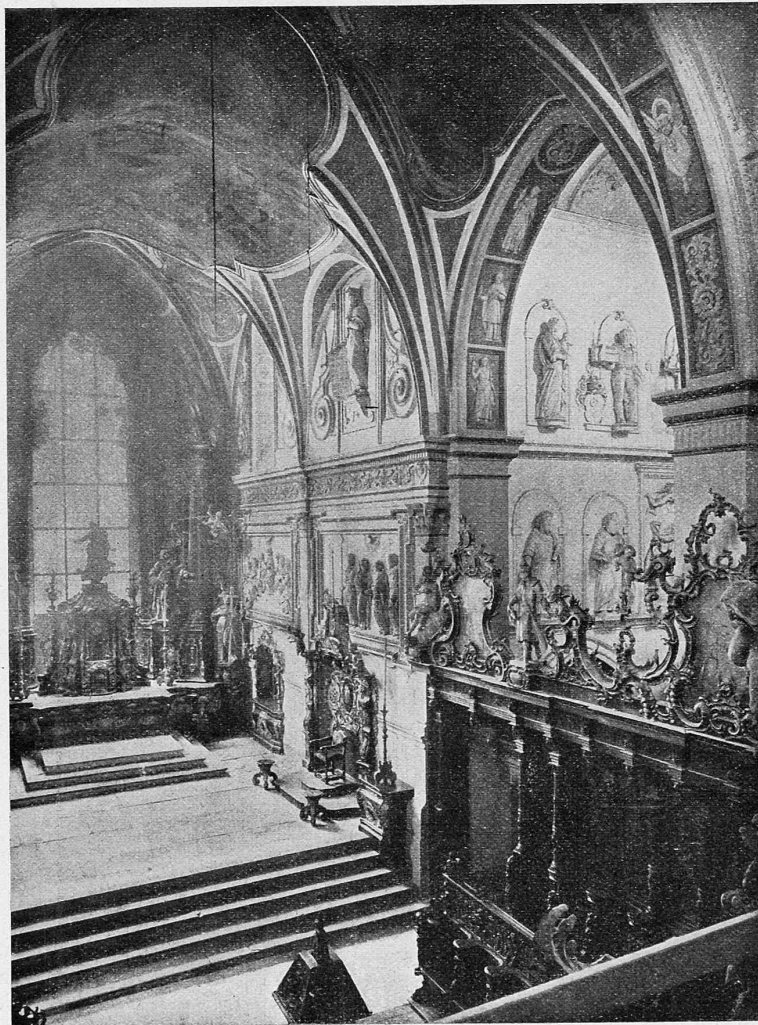
Abb. 12. Blick in die wiederhergestellte Presbyterialkirche.

In den Jahren 1915, 1916 und 1917 wurde der Hauptteil der Mönchskirche, der Hauptchor mit seinen Presbyterialsitzen, dem Hochaltare, den Kredenzen und den Barockaufsätzen über dem Chorgestühle in Behandlung genommen (Abb. 12, 15 und Tafeln 7 und 8). Bezüglich der architektonischen Gliederungen erfolgte dies in gleicher Weise, wie bei den Chorkapellen. Von den Rippen der beiden Kreuzgewölbe, mit denen der Hauptchor eingedeckt ist, sieht man nur noch den unteren Teil; den oberen liess Abt Kälin, um für seine Deckenmalereien Platz zu bekommen, zudecken (Abb. 15 oben und 16, Seite 193). Die Schlusssteine der beiden Kreuzgewölbe wurden wieder frei
