**Artikel:** Der Uferbruch am Davosersee  
**Autor:** Moor, Robert  
**DOI:** <https://doi.org/10.5169/seals-38950>

### Der Uferabbruch am Davosersee.

Von Ing. Robert Moor, Zürich.

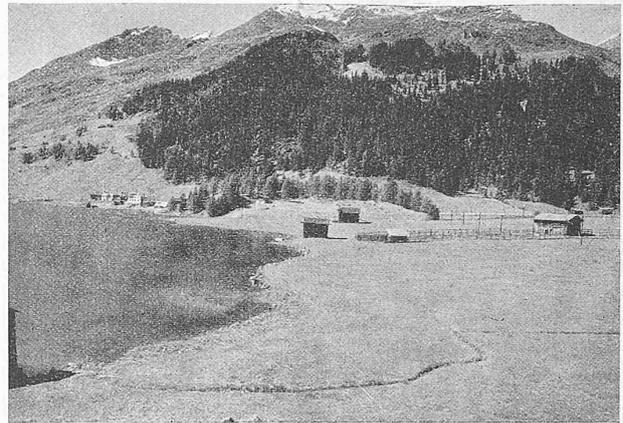
Abb. 2. 1, Ursprüngliches Todtalpbach-Delta, gegen Westen gesehen.

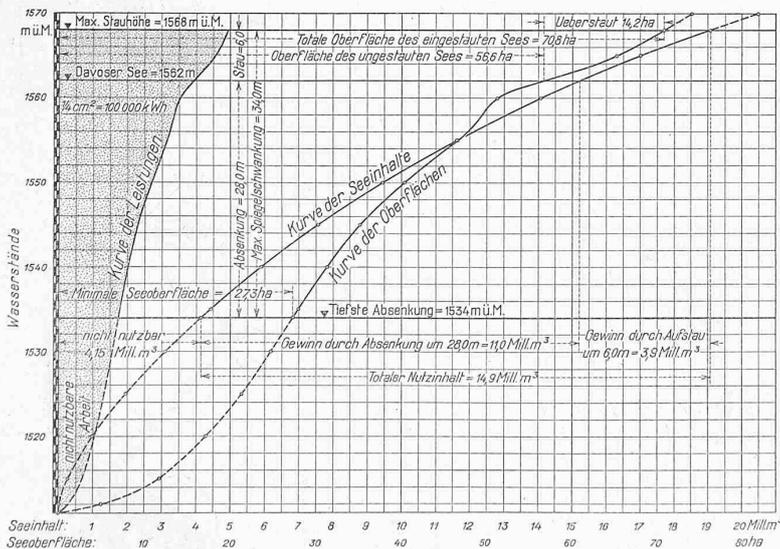
Abb. 3. Diagramm der Wasserstände, Oberflächen und Inhalte des Davoser-Sees.

Von diesem Seebecken, das einen natürlichen Gesamtinhalt von 15,1 Millionen m<sup>3</sup> besitzt, sollen 11,0 Millionen m<sup>3</sup> durch Absenkung des Seespiegels um 28,0 m ausgenützt werden. Dazu werden mittels Stauung um 6 m noch weitere 3,9 Millionen m<sup>3</sup> Speichermenge gewonnen. Es beträgt somit die für beide Kraftwerke Davos-Klosters und Klosters-Küblis aus dem Davosersee verfügbare Speichermenge 14,9 Millionen m<sup>3</sup>. Im Diagramm Abb. 3 sind die charakteristischen Verhältnisse des Sees graphisch dargestellt.

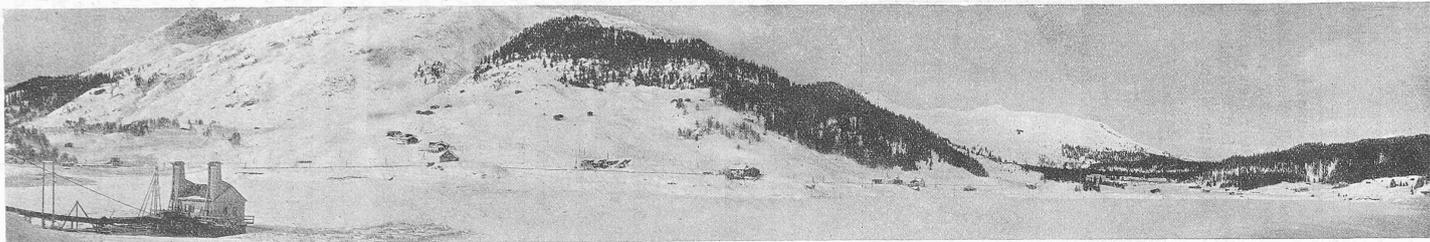
Abb. 6. Panoramabild des nordwestlichen Seeufers, aufgenommen beim Seehorn am 23. Dez. 1922, Absehung 6 m. Vorn links die schwimmende Pumpanlage.

Die Pumpenanlage besteht aus zwei Aggregaten von je  $1 \text{ m}^3/\text{sek}$  maximaler Leistung, die auf Pontons montiert waren. Diese Anlage war, bezw. ist am Südost-Ende des Sees, ausser Bereich des Flüelabachdelta, aufgestellt (Abb. 5 und 6). Mit der Absenkung wurde am 4. November 1922 begonnen, ihr Verlauf bis zum 7. Februar ist in Abb. 7 dargestellt.

Die Erscheinungen, die die Absenkung zeigte, entsprachen der geologischen Prognose und den bisherigen Erfahrungen bei andern See-Entleerungen. Nachdem das Niveau die frühere Absenkung durch das Elektrizitätswerk der Stadt Zürich (im Winter 1918/19) erreicht hatte, zeigten sich grössere und kleinere Uferabbrüche, wie dies aus Abb. 1 und teilweise auch aus Abb. 6 ersichtlich ist.

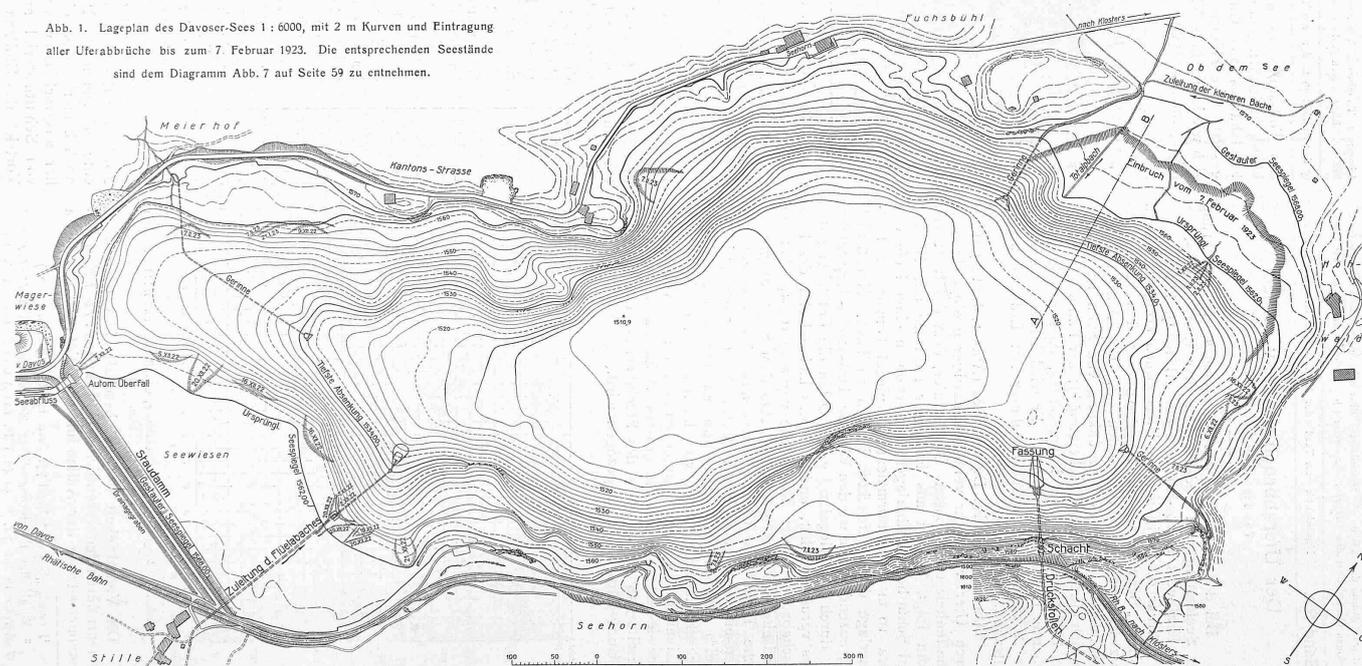
Abb. 1. Lageplan des Davoser-Sees 1:6000, mit 2 m Kurven und Eintragung aller Uferabbrüche bis zum 7. Februar 1923. Die entsprechenden Seesstände sind dem Diagramm Abb. 7 auf Seite 59 zu entnehmen.

Das Becken des Davosersees (Abb. 1, Seite 56) ist durch Ufer von sehr verschiedenartiger geologischer Beschaffenheit umschlossen. Das Ostufer, dem die Rhätische Bahn folgt, besteht aus Fels, der teilweise mit Moräne und Schutthalden überlagert ist; schon in einer Tiefe von etwa 10 m unter normalem Seespiegel kommt die Felsunterlage der überdeckten Partien zu Tage. Nordöstlich angrenzend treffen wir den Wall des Drusatscha-Bergsturzes, der durch Talabriegelung gegen Osten die Entstehung des Sees verursacht hat, und dem das kleine Delta des Drusatschabaches in der Südostecke vorgelagert ist. Auf der Nordseite des Sees breitet sich „Ob dem See“ das grosse, flache Delta des Todtalpbaches aus, das sich auf der Westseite an eine bewaldete Felskuppe (die sog. „Liebes-Insel“) anlehnt (Abb. 2). Von da bis zum Seeabfluss wechseln Moräne, Delta von kleinen Zuläufen und Fels miteinander ab. Am Südufer endlich finden wir in den „Seewiesen“ abermals ein grosses Delta, das diese ganze Seeseite einnimmt, jenes des Flüelabaches, der zur Seeseite künstlich herangezogen wird.

Es waren Ablösungen von kleinem Umfang und Mächtigkeit, die gesetzmässig an den übersteilen Delta und Uferterrassen aus schlammigem Material auftraten, wie dem Kurvenplan (Abb. 1) im einzelnen zu entnehmen. Ausser durch diese Schlipfe wurde das Ufer an einigen Stellen

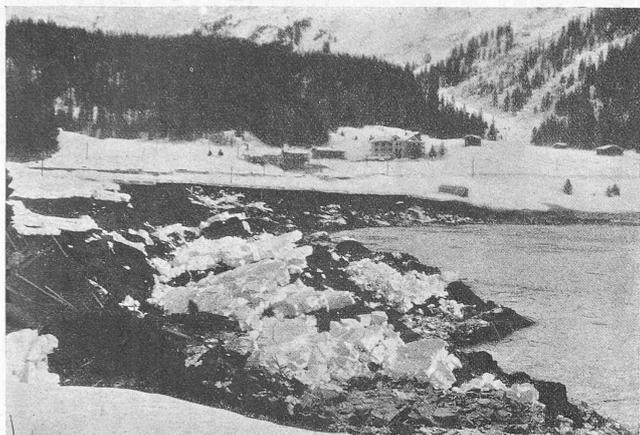
Abb. 8. Abbruch „Ob dem See“ vom westlichen Rande aus gesehen, am 11. Februar 1923.

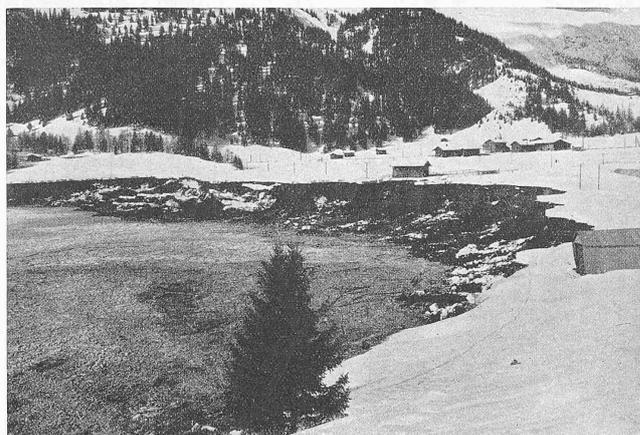
Abb. 9. Abbruch „Ob dem See“ vom östlichen Rande aus gesehen, am 7. Februar 1923.

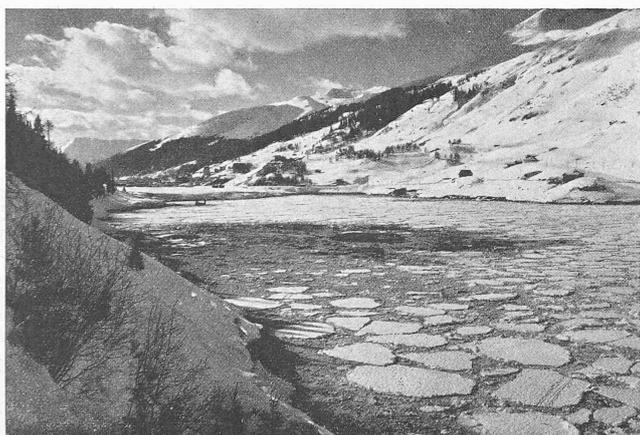
Abb. 11. Blick aus der S.-O.-Ecke des Sees gegen Westen, am 7. Februar 1923.

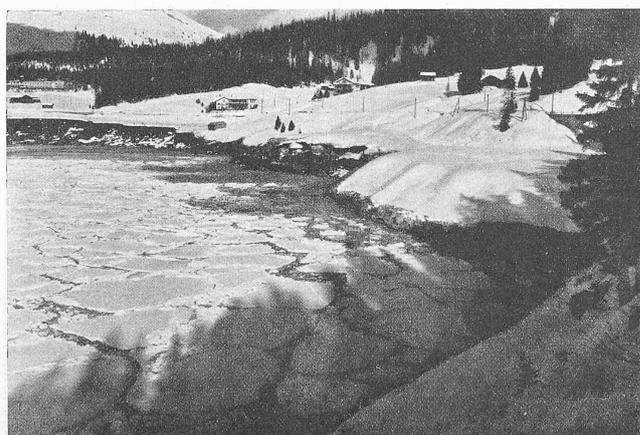
Abb. 10. Ansicht des östlichen Seeufers, gegen Norden gesehen, am 7. Februar 1923.

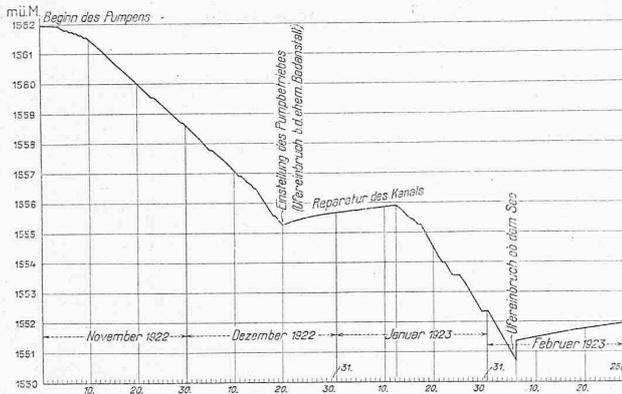
Abb. 7. Graphische Darstellung der Seabsenkung.

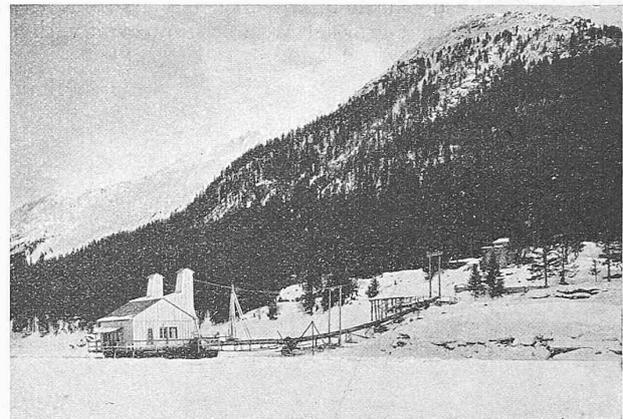
Abb. 5. Die schwimmende Pumpsanlage (23. XII. 1922).

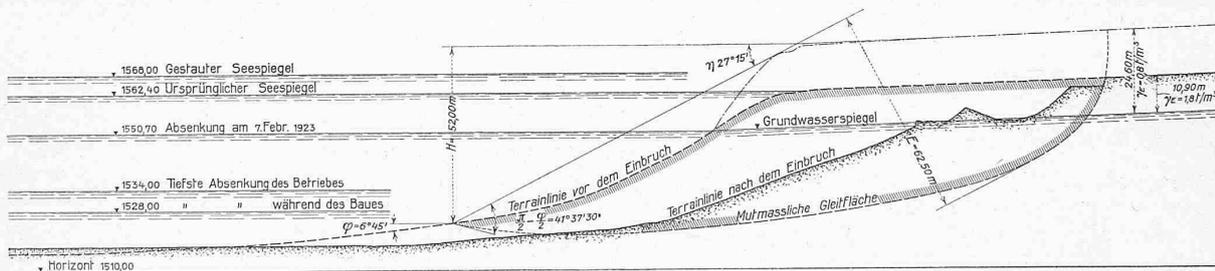
Abb. 12. Profil A-B (vergl. Lageplan Seite 56) des Uferabbruches „Ob dem See“ am 7. Februar 1923. — Masstab 1 : 2000.

An der Abrisstelle selbst ergab die Nachpeilung das Profil lt. Abb. 12. Dieses Profil, aufgenommen auf der Linie A-B des Kurvenplanes, weist die grösste Bewegungsfläche auf; sie dehnt sich hier auf  $4580 \text{ m}^2$  aus, während das vollständig untergetauchte, bezw. abgeflossene Material, eine Profilfläche von  $2760 \text{ m}^2$  einnimmt. Mutmasslich ist die Bewegung durch die in Abb. 12 gestrichelt eingetragene, konkave Linie begrenzt. Am oberen Rande zeigt die Abrissfläche die für kohäsionsfähiges Material typische Steilheit.

Verhältnis von 1,8 zu 0,8 erhöht wird, entsprechend der Aenderung der relativen Volumgewichte der über, bzw. unter Wasser liegenden Schichten. Bei diesem ideellen Querprofil (strichpunktierte Erdlinie in Abbildung 12) beträgt die mittlere Böschungsneigung ( $\eta$ )  $27^\circ 15'$ . Als natürlicher Böschungswinkel sei der des Böschungsfusses von  $6^\circ 45'$ , und

Eine zweite, auf gleicher Grundlage aufgebaute Formel gibt die Mächtigkeit der bei Gleichgewichtsstörung sich bewegenden Erdmasse an ( $E$  in Abbildung 12):
