**Zeitschrift:** Schweizerische Bauzeitung  
**Herausgeber:** Verlags-AG der akademischen technischen Vereine  
**Band:** 95/96 (1930)  
**Heft:** 25

**Artikel:** Die interstaatlichen Brücken zwischen New York und New Jersey  
**Autor:** St.  
**DOI:** <https://doi.org/10.5169/seals-44015>

## Die interstaatlichen Brücken zwischen New York und New Jersey.

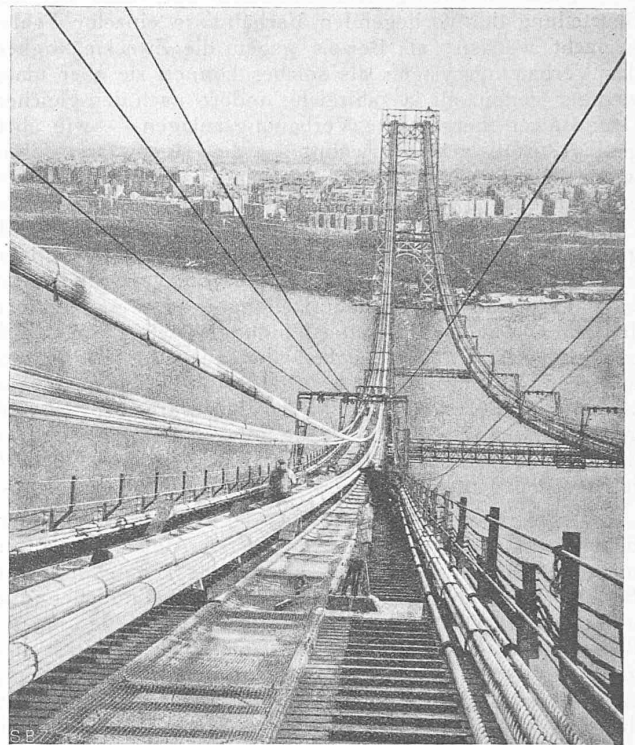
Abb. 30. Drahtstränge und Kabelmontage (26. November 1929).
