Artikel: Verwaltungsgebäude der J.R. Geigy A.-G.: chemische Fabrik in Basel:
Architekten P. & E. Vischer, Basel

Verwaltungsgebäude der J. R. Geigy A.-G. Chemische Fabrik in Basel.

Architekten P. & E. VISCHER, Basel.

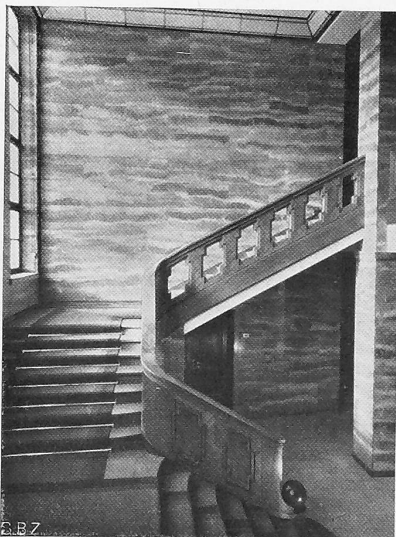
Abb. 7 und 8. Bilder vom Treppenhaus zwischen der Erdgeschoss-Halle (Bild rechts) und dem I. Stock.

disponiert. Der IV. Stock dient für Archivzwecke und Reserve; seitliche Terrassen ermöglichen hier bei Sitzungen in den Unterbrechungszeiten ins Freie zu treten. In den zwei Kellergeschossen befinden sich Registratur, Archive, Safes und Heizung. In den Stockwerkverbindungen ist ein besonderes Gewicht darauf gelegt durch eine grosse Treppenanlage zwischen Erdgeschoss und I. Stock in der Axe des Haupteinganges die Lage der Geschäftsleitung im I. Stock zu kennzeichnen (Abb. 6 bis 8).

im I. Stock Tafelparquet und dessen Wände wurden mit poliertem Travertin verkleidet; die Treppe ist in Eichen, ihr Geländer in Nussbaum ausgeführt. In ähnlicher Weise sind die Vorräume zum grossen Sitzungssaal (Abbildung 13, Seite 59) durchgebildet, während die Saalwände mit fourniertem Nussbaumholz getäfelt sind; der Boden ist mit einem Teppich belegt. Die Direktionszimmer sind auf die ganze Wandhöhe getäfelt und bemalt.

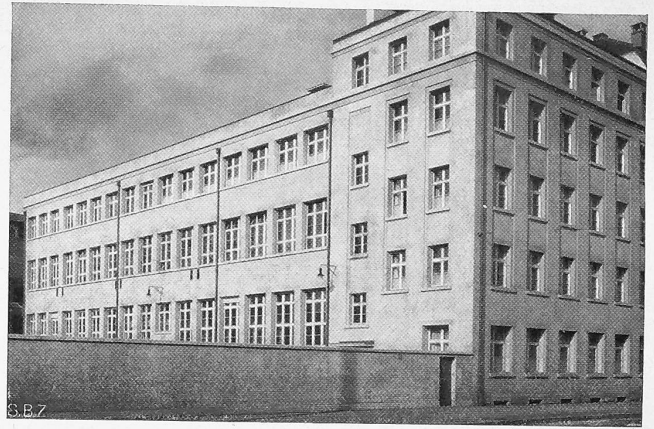
Abb. 15. Versuchs-Färberei neben dem Verwaltungsgebäude.

Neben dem neuen Verwaltungsgebäude wurde ein Gelände-Abschnitt für einen späteren Erweiterungsbau freigehalten und daran anschliessend ein neues Versuchs-Färbereigebäude (Abb. 15, S. 56) und ein Laboratoriumbau errichtet, die durch einen gedeckten Verbindungsgang in enge Beziehung untereinander gebracht sind.

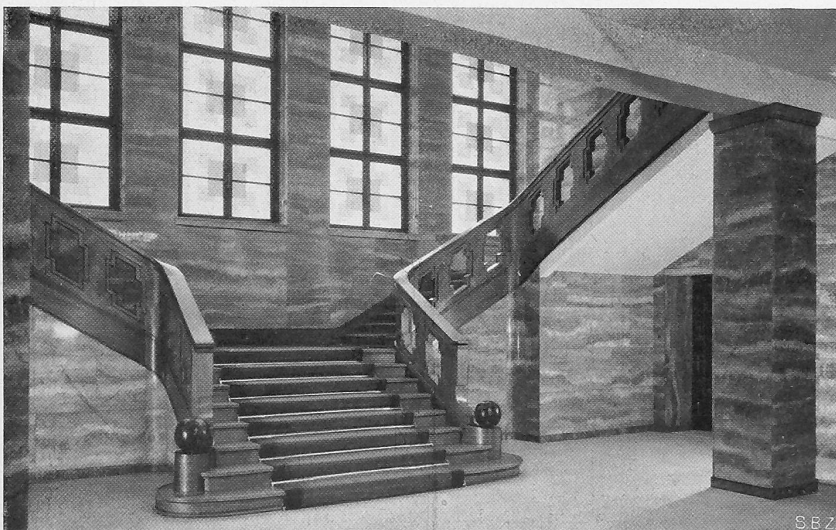
Abb. 6. Antritt der Haupttreppe aus der Eingangshalle zur Direktion im 1. Stock.
