Zeitschrift: Schweizerische Bauzeitung
Herausgeber: Verlags-AG der akademischen technischen Vereine
Band: 111/112 (1938)
Heft: 23

Die Wetterwarte auf der Sphinx am Jungfraujoch

Ing. HANS BEETSCHEN (Meiringen), Arch. OTTO FAHRNI (Thun)

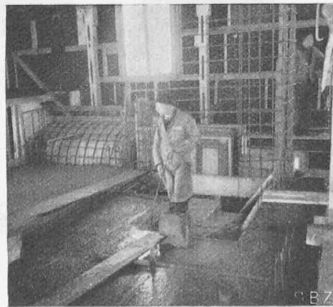
Abb. 12. Betonieren der Decke über I. St., I. hinten Thermometer-Nische

Nach eingehenden Studien über die Bauausführung wurde deshalb beschlossen, über dem 110 m hohen Schacht ein hölzernes und heizbares Schutzgehäuse zu erstellen, das gleichzeitig als Baugerüst diente. Seine Konstruktion erforderte wegen der Windkräfte (250 kg/m^2) auf die geschlossenen Wände von bis 150 m^2 genaue Berechnung, sowie wegen des Transportes möglichste Kleinteiligkeit der Bauelemente (Abb. 9 und 10). Die Binder sind als Gitterträger aus 45 mm dicken Brettern zusammengearbeitet und mit Bulldogg-Verbindern und Schrauben fest verbunden worden. Alles wurde dann mit Brettern und Dachpappe eingekleidet. Diese Schutzhütte hat sehr wertvolle Dienste geleistet; es war möglich, darin eine gute Lichtinstallation einzubauen, die eine Arbeitsteilung in zwei Schichten gestattete. Gegen den Winddruck wurde eine innere diagonal angeordnete Verstrebung mit starken Zugeisen erstellt (vgl. auch Abb. 11 bis 13). Der

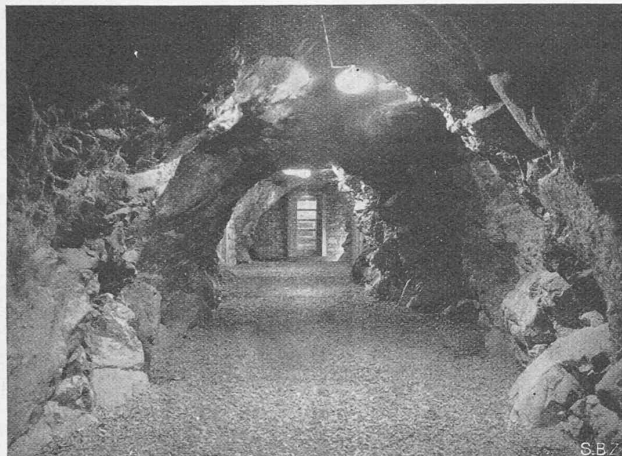
Abb. 3. Zugang vom Sphinxstollen zur Forschungsstation

der Station der Jungfraubahn, unabhängig von allen Unbilden der Witterung verbunden sind. Der Sphinxstollen bietet gleichzeitig den Bergsteigern und Skifahrern nach Osten Zugang zur Jungfrau firn, während das Plateau des Jungfraujochs gegen Westen vom obersten Stock des Berghauses aus mit wenigen Schritten erreicht wird. Den Charakter dieser unterirdischen Räume zeigen die Abb. 2 und 3 (Seite 291).
