Zeitschrift: Schweizerische Bauzeitung
Herausgeber: Verlags-AG der akademischen technischen Vereine
Band: 111/112 (1938)
Heft: 3

Fünf Jahre Brückenbau in Graubünden

Von A. SUTTER, Oberingenieur des Kantons Graubünden

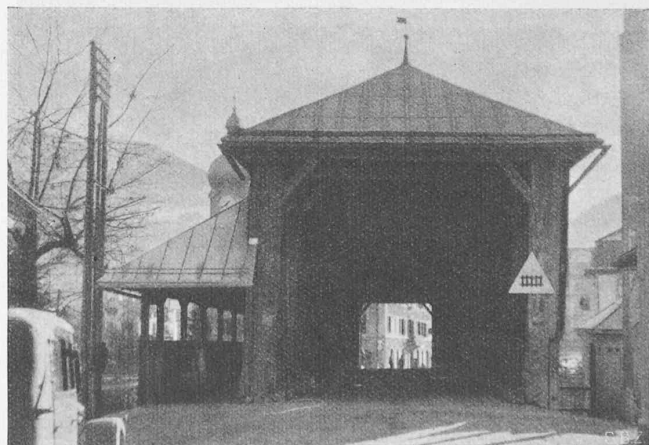
Abb. 2. Durchblick mit flussabwärts angebautem Gehsteg

Ein solches Beispiel einer 90 Jahre alten, heute noch in sehr gutem Zustande sich befindenden Holzbrücke ist die *Rheinbrücke bei Ilanz*. Durch Einbau neuer Querträger (Hetzer-Träger) war es möglich, den Gehsteg einseitig ausgekragt von der Fahrbahn zu trennen, sodass diese eine genügende Breite auch für kreuzende Fuhrwerke erhielt. Auch architektonisch konnte durch diese Konsolkonstruktion des Gehweges eine befriedigendere Lösung erzielt werden. Diese Verstärkung einer alten Holzbrücke wurde durch Brückeninspektor Prof. Fr. Hübner (Bern) vorgeschlagen und berechnet, während Bezirksingenieur J. Pajarola (Ilanz) die örtliche Bauleitung ausübte. Aus untenstehender Abbildung 1 ersieht man die eingezogenen Hetzer-Querträger auskragend, zur Aufnahme des ebenfalls gedeckten Gehweges; aus Abb. 2 ist der Querschnitt, aus Abb. 3 die Ansicht der Brücke mit ausgekragtem Gehsteg zu ersehen.

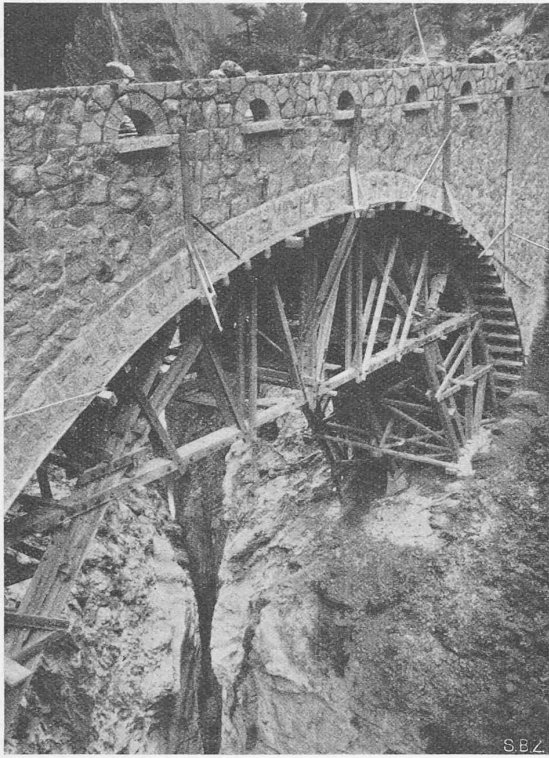
Abb. 7. Gerüst und Aufbau der neuen «zweiten Brücke» in der Viamala ob Thusis, links taleinwärts, rechts talauswärts gesehen

Als Beispiel eines der Umgebung wohl sehr gut angepassten Bauwerkes darf der Neubau der zweiten Viamalabrücke in Stein angeführt werden. Bogen, Stirnwände und Brüstung sind in Andeergranit erstellt. Der Ausgleich der äusseren Bogenleibung erfolgte in Beton zur Aufnahme der Isolierung gegen eindringende Feuchtigkeit. Die Hinterfüllung von Bogen und Stirnmauern wurde in Bruchstein vorgenommen, der bei den Felsprengungsarbeiten der Anlusstrecken gewonnen werden konnte. Die alte, noch bestehende Brücke stammt aus dem Jahr 1738, konnte aber infolge Zerstörungerscheinungen namentlich bei der Auflagerung des Bogens, und wegen ihrer im Grundriss ungünstigen Lage, sowie wegen viel zu geringer Breite (3 m) dem heutigen Verkehr nicht mehr genügen. Die neue Brücke von rd. 26 m Spannweite weist gemäss den vorhandenen konvergierenden Felswänden, im Grundriss konvergierende Widerlager auf. Dieser Besonderheit Rechnung tragend, musste auch die Gewölbekonstruktion ausgebildet werden, da man ein schiefes Gewölbe in Naturstein auf einfache Weise nicht ausbilden konnte, eine Ausführung in Eisenbeton aber mit Rücksicht auf die Umgebung nicht angezeigt war. Aus Abb. 5 ist die Gerüstkonstruktion, aus Abb. 6 das Mauern des Gewölbes, aus Abb. 7 Gerüst, Gewölbe, Stirnwände und Brüstung ersichtlich, während Abb. 8 im Vordergrund die fertige Brücke mit der alten Brücke im Hintergrund zeigt, talauswärts gesehen. Die Bearbeitung der Einzelheiten erfolgte auf Grund des generellen Projektes des Bauamtes durch Ing. R. Coray jun., während Ing. R. Coray sen. das Lehrgerüst erstellte und der Firma L. Premoli (Zillis) die Ausführung der Felsprengungen und Maurerarbeiten übertragen worden war.

[Der Unterschied dieser beiden Bauwerke, in der Viamala und am Silsersee, ist in die Augen springend: die Abbildung 7 zeigt in der engen Felschlucht Stirnmauern und Brüstung in wildem Zyklopenmauerwerk, wogegen am lieblichen Silsersee ein feinteiliges Schichtenmauerwerk als richtig befunden wurde. Auf den Einwand, dass sich Zyklopenmauerwerk besser eignet für Futtermauern, die sich mit Anzug und Gewicht gegen den Berg stemmen, als für senkrechte Stirnwände über einem Brückenbogen, erklärte uns Kollege Sutter, das Zyklopenmauerwerk habe sich in der Viamala zunächst aus wirtschaftlichen Gründen aufgedrängt. Der Andeergranit der benachbarten Brücke ergebe beim Sprengen unregelmässige Stücke, die mit wenig Zurichtung leicht und mit grosser Kostenersparnis in dieser Art vermauert werden konnten. Auch passe dieses Mauerwerk wohl zu dem finstern Charakter dieser engen Schlucht. Am Silsersee, in jener herrschaftlichern Atmosphäre des Oberengadins, gebühre auch dem Mauerwerk eine feinere Haltung. Die Viamalabrücke dagegen sei trotz der Wildmauerung noch fast zu «schön», zu glatt ausgefallen, und es muss dem bewährten «Zahn der Zeit» überlassen bleiben, zwischen Felswand und Bauwerk die wünschenswerte Harmonie im Ausdruck herbeizuführen. Diese Erwägungen scheinen uns zutreffend, und vor allem ist

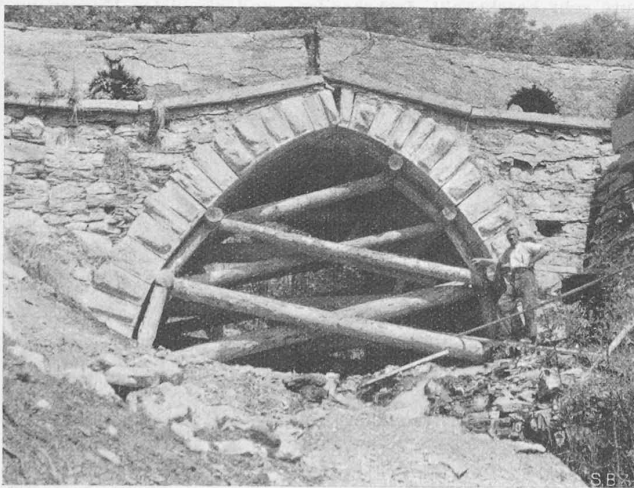
Abb. 4. Durch einseitigen Schub zerstörte Brücke im Val Gronda

Der Steinreichtum des Landes legt es nahe, wenn auch der hohen Kosten wegen nicht immer massive Steinbrücken zu bauen, so doch vielfach Beton- und Eisenbeton-Konstruktionen zu wählen. Verschiedene Steinbrüche ergeben wohl gute Quader für Schichtenmauerwerk, viel öfters aber kann in Steinbrüchen lediglich hartes Schotter- und Splittmaterial gewonnen werden, das zu Betonkonstruktion sehr gut geeignet ist. Die Ausführung einfacher Bogenbrücken, die wohl der Natur am besten angepasst wären und, soweit Steinmaterial in wirtschaftlicher Entfernung zu gewinnen ist, auch meistens in Frage kommen, kann aber bei nicht einwandfreien Untergrundverhältnissen zu schweren Schäden der Brückenkonstruktion selbst führen. Aus Abb. 4 ist die Zerstörung einer Steinbrücke, entstanden infolge einseitigen Schubes auf ein Widerlager, im Val Gronda im Lugnez ersichtlich. Der Scheitel hat sich bereits um 60 bis 70 cm gehoben und die Bewegung ist heute noch nicht zum Stillstand gekommen.

Die Ruine bleibt als interessantes Schulbeispiel einer massiven Brücke auf beweglichem Untergrund stehen. Daneben ist als Ersatz eine Balkenbrücke aus I-Trägern mit Holzbelag und zweifacher Oberflächenbehandlung erstellt worden, wobei die Widerlager tiefer als bei der alten Steinbrücke fundiert wurden. Allfällige Verschiebungen der Widerlager haben auf die Fahrbahntragkonstruktion keine besonders nachteilige Wirkung. Bei solchen und ähnlichen Verhältnissen beschränken wir uns auf eine möglichst gute Gründung der Widerlager, die einen eisernen Ueberbau aus Walzprofilen erhalten. Die Tragkonstruktion wird derart aufgelagert, dass allfällige Setzungen ohne grosse Schwierigkeiten korrigiert werden können. Solche Anordnungen, namentlich bei Lehnviadukten werden oft über mehrere Oeffnungen fortlaufend ausgeführt.

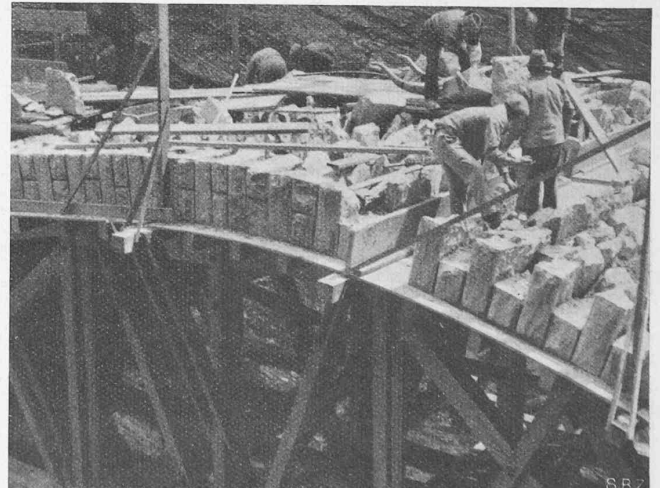
Abb. 6. Gewölbemauerung der neuen zweiten Viamalabrücke

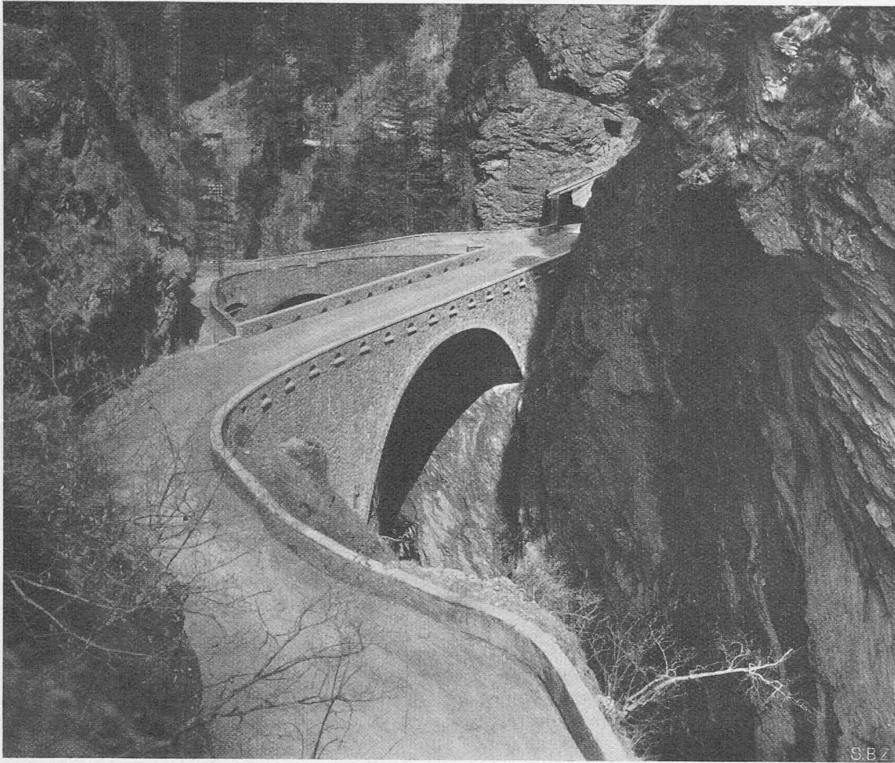
Abb. 8. Neue (dahinter die alte) «zweite Brücke» in der Viamala, talauswärts gesehen

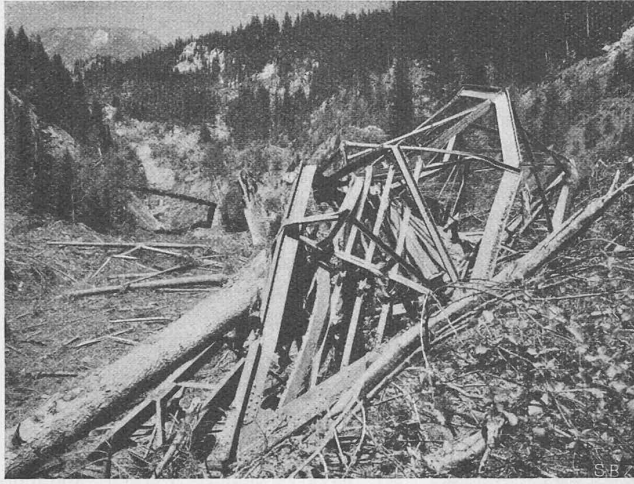
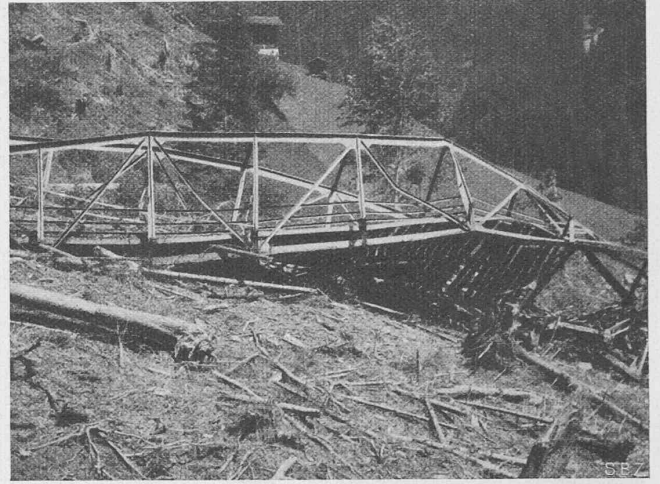
Abb. 15

Abb. 14. Durch eine Lawine etwa 200 m weit abwärts geschobene eiserne Strassenbrücke im Safiertal (links oben die Hilfsbrücke)

Als Beispiel einer als «zu leicht befundenen» eisernen Brücke (Parabelträger), wenigstens vom Standpunkt der Lawine aus betrachtet, führe ich die durch Niedergehen einer Lawine etwa 200 m weit fortgerissene *Brücke im Safiertal*, erst 1922 gebaut, an. Obenstehende Bilder 14 u. 15 zeigen die zerstörte Eisenkonstruktion, Abb. 16 u. 17 die von der Firma Prader & Cie., Chur, als Hängebrücke erstellte Hilfsbrücke. Endgültig wurde die Strasse mit Rücksicht auf die Lawinengefahr näher an den Hang gelegt, sodass allfällig später wieder niedergehende Lawinen über die nun tiefer liegende, nur 5 m gespannte massive Brücke, die nicht so sehr in das Lichtraumprofil des Tobels hineinragt, hinweggehen können. (Schluss folgt)

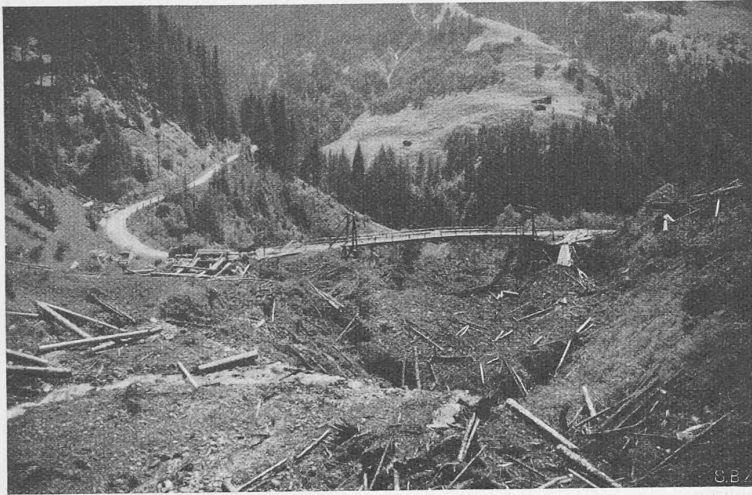
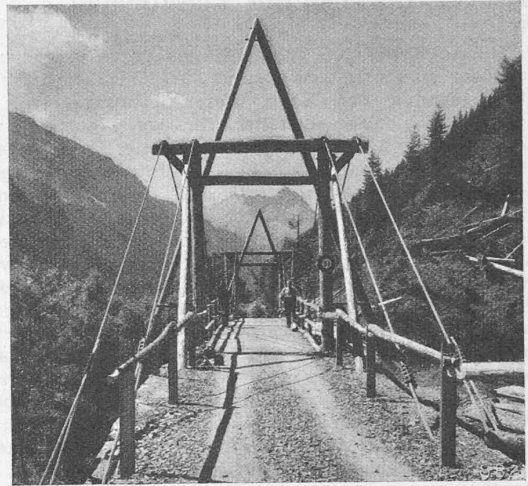
Abb. 17

Abb. 16. Hängebrücke in Holzbau, erbaut von Prader & Co. (Chur), als Hilfsbrücke anstelle der zerstörten eisernen im Safiertal
