Neuere Arbeiten der Architekten Frey & Schindler, Olten-Zürich

Schulhaus Frohheim, Olten

Schulhaus Frohheim in Olten

Architekten FREY & SCHINDLER, Olten-Zürich

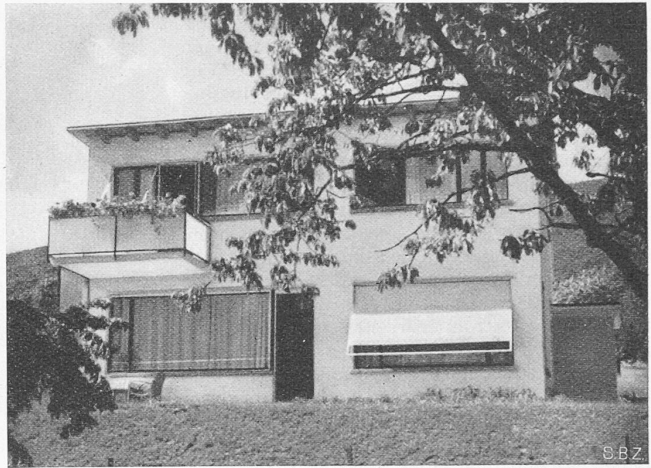
Abb. 15 und 16. Chauffeurwohnhaus in Wangen bei Olten
Grundrisse 1 : 300 und Ansicht

Konstruktion. Kellergeschoss betoniert. Erd- und Obergeschosse Hohlmauerwerk 32 cm, aussen Kalksandsteine, innen Backsteine. Aeusserer Verputz: Abrieb in Edelputzmaterial. Zwischendecken: Massiv-Betonplatten. Dachausbildung: Holzgebälk mit Schiebepoden und Schlackenauffüllung, Decke aus Holzfaserplatten. Dachhaut: Holzschalung und Kieslebedach aus drei Lagen teerfreier Dachpappe. Böden: Erdgeschoss Parkett, Obergeschoss Linol. **Baukosten** für 540 m³ umbauten Raum, ohne Umgebungsarbeiten, 45 Fr./m³, Erstellung 1936.

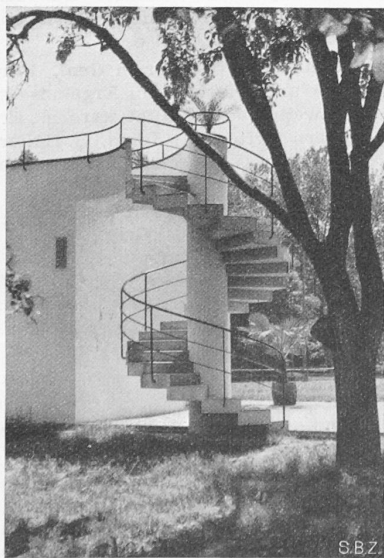
Abb. 17 bis 19. Anbau am
Restaurant Kleinholz, Olten. — 1 : 400

Das in der Nähe der Sportplätze gelegene Restaurant musste 1935 vergrössert werden. Um dem Stossbetrieb zu genügen, wurde der Saalanbau als Gästeterrasse ausgebildet, die ihrerseits durch eine Freitreppe mit dem Restaurationsgarten verbunden ist. Im Untergeschoss befinden sich Kegelbahn, Toilette, Einstellraum für Gartenbestuhlung, Heizung und Kohlenraum.

Konstruktion. In Keller Beton, Erd- und Obergeschoss Hohlmauerwerk 32 cm, Hourdis-Decken, Dachisolierung bestehend aus Betondecke im Gefälle, darüber 6 cm längsgelochte Backsteinplatten, Zementüberzug, Abdichtung mit teerfreier Dachpappe, Schutzbelag 2 cm Sand und 4 cm Zementplatten. Wendeltreppe in der Werkstatt gegossene Tritte, am Bau versetzt, Kern Eisenbeton an Ort und Stelle gegossen. Fenster Vertikalschiebefenster.
