**Zeitschrift:** Schweizerische Bauzeitung  
**Herausgeber:** Verlags-AG der akademischen technischen Vereine  
**Band:** 113/114 (1939)  
**Heft:** 4

**Artikel:** Von der Tätigkeit des Schweiz. Vereins von Dampfkessel-Besitzern  
**Autor:** E.H.  
**DOI:** <https://doi.org/10.5169/seals-50545>

### Miethaus «Steinwies» in Zürich

### Von der Tätigkeit des schweizerischen Vereins von Dampfkessel-Besitzern

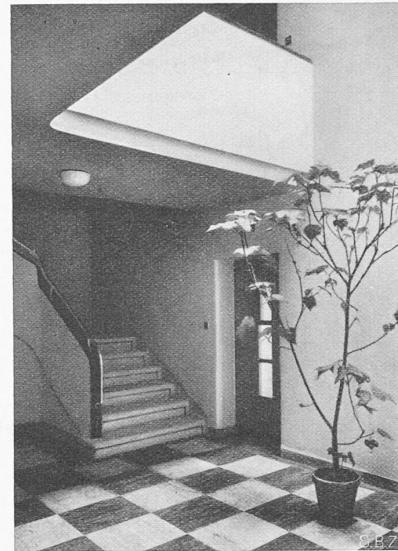
Abb. 4. Treppenantritt im Hause «Steinwies»
