**Zeitschrift:** Schweizerische Bauzeitung  
**Herausgeber:** Verlags-AG der akademischen technischen Vereine  
**Band:** 117/118 (1941)  
**Heft:** 11

### Mängelrüge und Haftung aus Werkvertrag

Landhaus Dr. C. A. Sp. in Obermeilen am Zürichsee. Arch. R. STÜCKER, Zürich

## Besonderheiten einer modernen Hochdruck-Dampfanlage schweizerischer Konstruktion

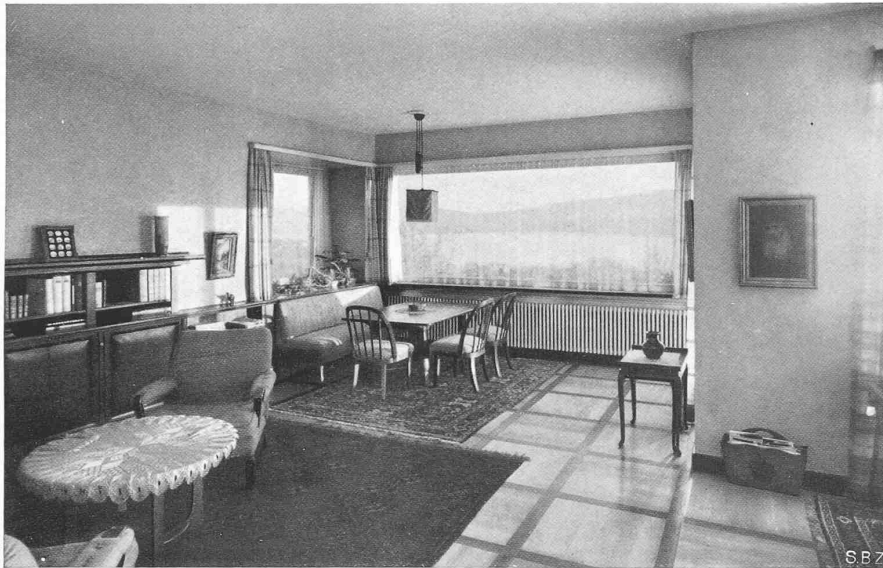
Abb. 12. Blumen- und Aussichtsfenster des Wohnzimmers

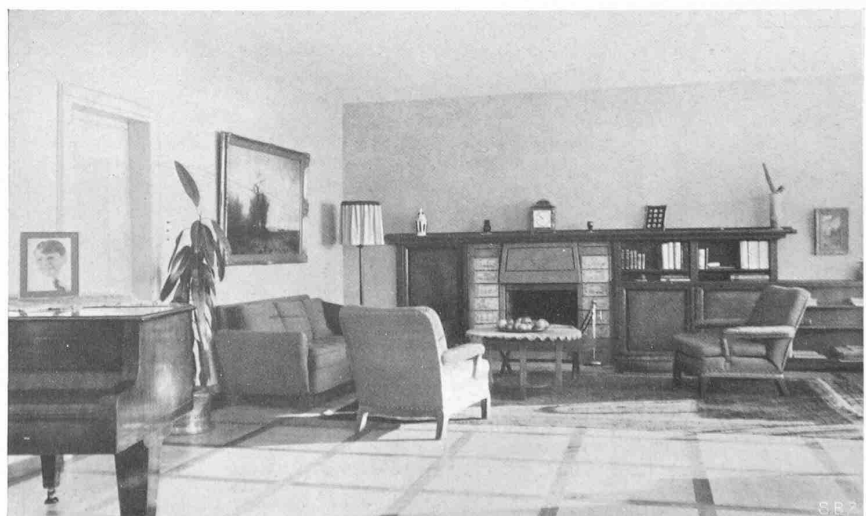
Abb. 11. Kaminecke im Wohnzimmer
