Artikel: Ein Mehrfamilienhaus am Hang in Zürich-Enge: Arch. W. Nef, Zürich
Autor: W.N.
DOI: <https://doi.org/10.5169/seals-53094>

Ein Mehrfamilienhaus am Hang in Zürich-Enge

Arch. W. NEF, Zürich

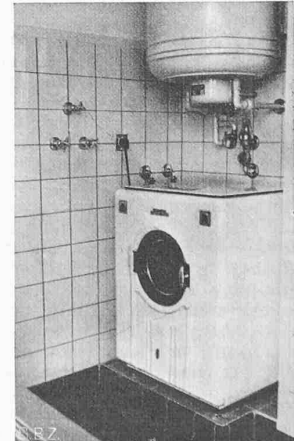
Abb. 8. Wäsche-Automat Bendix

[Anmerkung der Redaktion zur Waschküche, die als Wascheinrichtung nur einen 150 l Boiler (auch für die Bäder dienend), daneben einen «Bendix»-Waschautomaten aufweist. Es ist dies eine amerikanische elektr. vollautomatische Waschmaschine von 65 cm Breite, 90 cm Höhe und 53 cm Tiefe und dem Aussehen z. B. eines Frigidaire-Kühlschranks (Abb. 8), mit einer runden, durch Glas abgeschlossenen Einfüllöffnung. Durch diese werden 4,5 bis 5 kg Schmutzwäsche (z. B. vier bis sechs Leintücher) trocken eingefüllt; dann wird das Fenster geschlossen, von oben die nötigen Waschmittel richtig dosiert zugegeben, das Wasser eingefüllt und mittels Druckknopf der Apparat in Gang gesetzt. Nach einer knappen Stunde — für Wolle und Seide 1/4 Stunde — wird die Wäsche fertig zum Aufhängen dem automatisch abstellenden Apparat entnommen, der der Reihe nach Vorwaschen, (Einweichen), Waschen, Brühen, zweimal Spülen und Ausschwingen sowie die Regulierung der Temperaturen völlig automatisch besorgt hat. Wasserverbrauch 80 → 90 l (davon die Hälfte Heisswasser von 80 bis 90 ° C), Stromverbrauch (Kochstrom) für den 1/4 PS-Motor 200 bis 300 Watt (4 bis 6 Rappen) pro Stunde, kein Dampf und keine Nässe im Raum, sodass der Bendix-Apparat auch in der Küche oder im Badzimmer aufgestellt werden kann und sowohl die «Waschküche» als Raum wie die Wäscherin entbehrlich macht. Preis komplett 1590 Fr.; bisher etwa 250 Stück in Zürich und Umgebung im Betrieb, z. B. auch in der kant. Frauenklinik, nach eingezogenen Erkundigungen, zur vollen Befriedigung der Hausfrauen. Ein wirkliches technisches Wunder, das leider zur Zeit nicht mehr erhältlich ist. Red.]
