**Artikel:** Gemeinde-Wohnbauten der Stadt Bern auf dem Stapfenacker in Bümpliz: Arch. Ernst Indermühle, Bracher & Frey, Hans Reinhard  
**Autor:** Hiller, F.  
**DOI:** <https://doi.org/10.5169/seals-83589>

## Gemeinde-Wohnbauten der Stadt Bern auf dem Stapfenacker in Bümpliz

Arch. ERNST INDERMÜHLE, BRACHER & FREY, HANS REINHARD

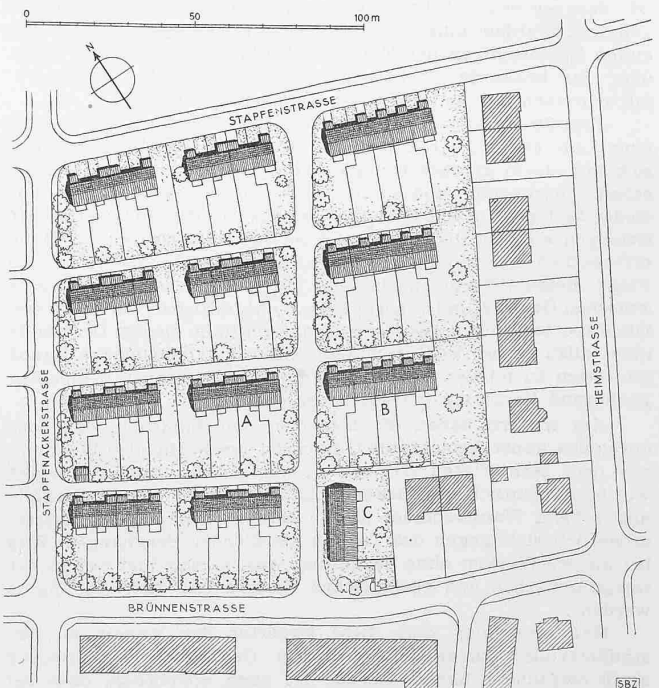
Abb. 1. Wohnkolonie Stapfenacker in Bern. — Lageplan 1:2000
