Artikel: Eisenbeton-Strassenbrücke über den Mänam Pasak bei Ayuthia, Siam
Autor: Kruck, Gustav E.
DOI: <https://doi.org/10.5169/seals-83816>

Eisenbeton-Strassenbrücke über den Mänam Pasak bei Ayuthia, Siam

Von GUSTAV E. KRUCK, Dr. sc. techn.,
Dipl. Bauing. E. T. H., first class expert in
H. Siamese M. Waysdepartment, Bangkok,
Siam¹⁾

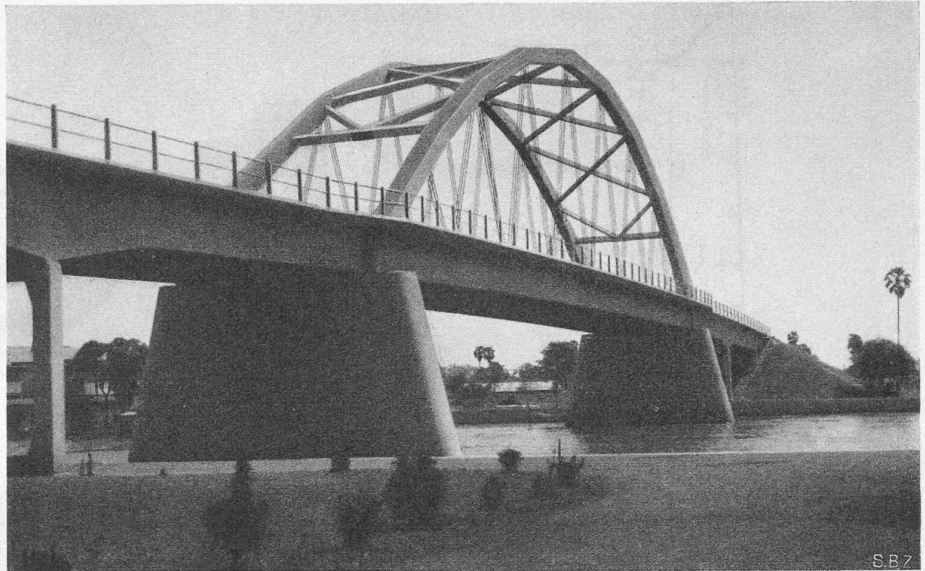
Bild 1. Die Brücke aus Südwest (Ayuthiasseite), von unterstrom her gesehen
