Denkmalpflege im heutigen Polen DK 7.025(438)

Von Prof. Dr. LINUS BIRCHLER, E. T. H., Zürich,
Präsident der Eidg. Kommission für historische Kunstdenkmäler

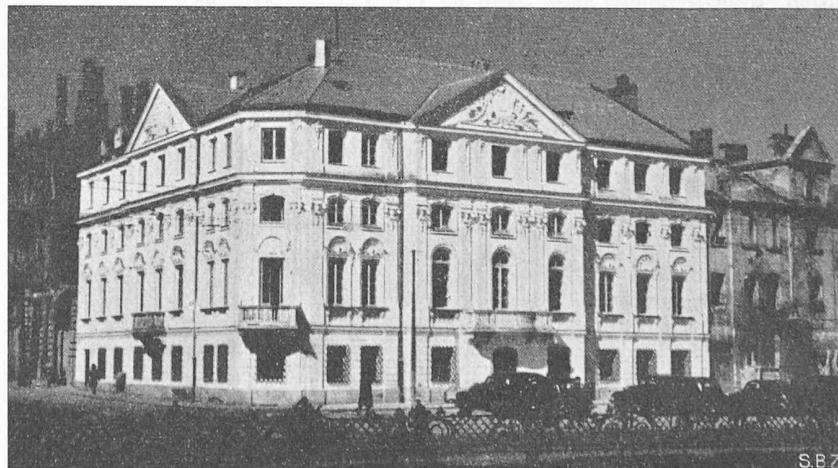
Bild 3. Alte Sächsische Post nach der Wiederherstellung

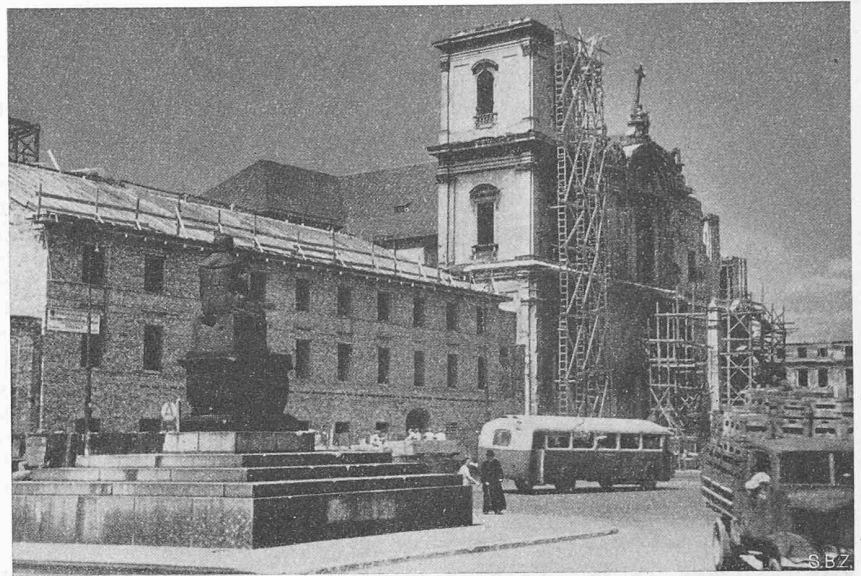
Bild 4. Kreuzkirche in Warschau, Schiff wieder hergestellt, Fassade in Arbeit
Bilder 2, 3, 4, 6, 7, 8, 9 phot. Prof. Dr. P. Bieganski, Warschau

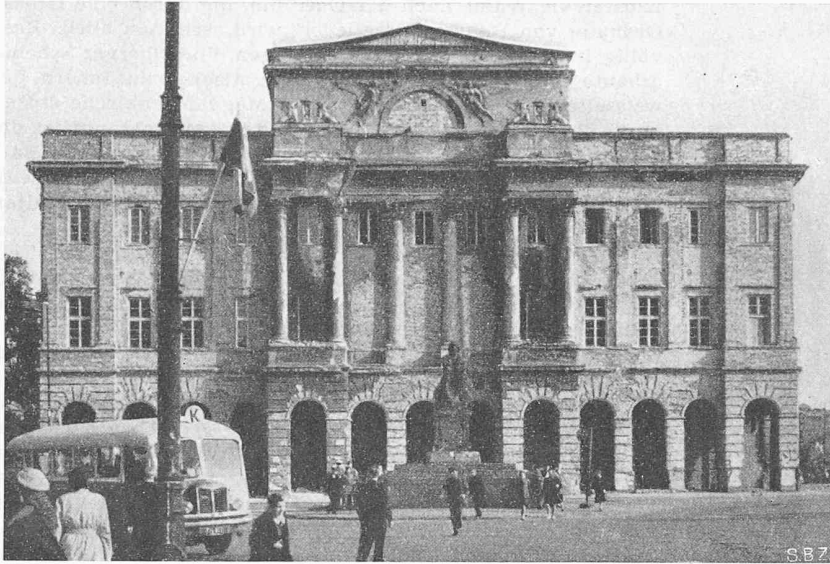
Bild 6. Warschau. Akademie der Wissenschaften (Palast Staszic) kurz vor Beendigung der Wiederherstellung
