Artikel: Das Schulhaus Entlisberg in Zürich-Wollishofen: Architekten Kräher, Bosshardt & Forrer, Zürich-Winterthur-Frauenfeld
Autor: [s.n.]
DOI: <https://doi.org/10.5169/seals-56664>

Das Schulhaus am Entlisberg in Zürich-Wollishofen

Architekten KRÄHER, BOSSHARDT & FORRER, Zürich-Winterthur-Frauenfeld DK 727.1 (494.34)

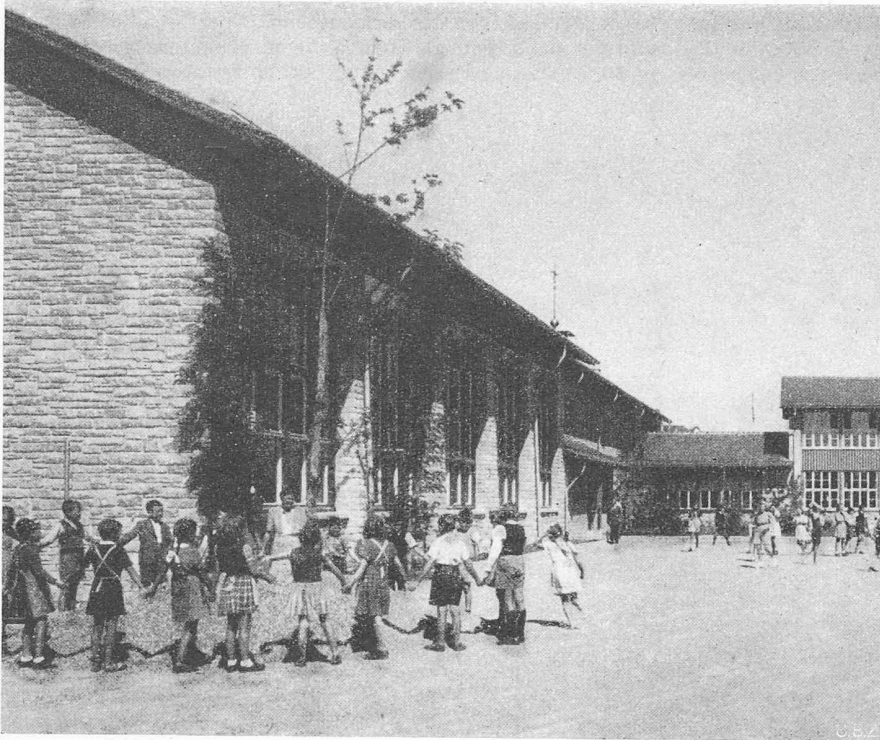
Schulhaus Entlisberg in Zürich-Wollishofen, Erdgeschoss-Grundriss und Schnitte 1 : 600
Architekten KRÄHER, BOSSHARDT & FORRER, Frauenfeld/Winterthur/Zürich

Situation. Der Bauplatz liegt im Moos, dem ebenen Gelände zwischen Albisstrasse und Nordostfuss des Entlisberg. Die Lage und Begrenzung des Grundstückes bedingten eine kreuzweise Gliederung in zwei Haupttrakte, nämlich in den eigentlichen Schulzimmertrakt mit Orientierung nach Süden, freiem Blick in die Grünanlage und abseits des Strassenlärms, und in den sogen. Balbertrakt längs der Balberstrasse, beide Trakte im Kreuzungspunkt durch die Haupteingangshalle verbunden. In der Verlängerung der beiden Haupttrakte über die Haupteingangshalle hinaus sind Abwartwohnung und Singaal angeschlossen. Zweck dieser Anordnung war, für alle Gebäudeteile einen gemeinsamen, zentralen Eingang zu schaffen, ohne die Selbst-

ständigkeit der einzelnen Teile (Benützung durch Vereine usw.) aufgeben zu müssen. Damit war die Lage von Pausenplatz, Spielwiese, Turn- und Geräteplatz gegeben. Während jedoch dieser und der Pausenplatz auf Erdgeschosseshöhe aufgeschüttet wurden, liegt die Spielwiese tiefer, nämlich auf der Höhe des gewachsenen Bodens, um sie gegen die anderen Plätze abzugrenzen, betont durch eine locker angeordnete Bepflanzung mit Bäumen und Sträuchern. Der Schulgarten ist nördlich des Klassentraktes angelegt, ohne dass er dadurch in seiner Besonnung beeinträchtigt würde.

ähnlich einem Pavillon — zu vier Schulzimmern, von denen je zwei im Erdgeschoss und zwei im Obergeschoss von einer Pausenhalle aus zugänglich sind. Doch sind nur die Hallen im Erdgeschoss mit einem durchgehenden, nordseitigen Korridor untereinander verbunden. Die Ausgänge der Erdgeschosshallen, verteilt auf je vier Klassen, führen auf den Pausenplatz. Sie entlasten gleichzeitig den Haupteingang. Der Balbertrakt enthält im Parterre die Turnhallennebenräume und das Hausvorstandszimmer, im Obergeschoss die Hauswirtschaftsräume mit der Schulküche. Die Turnhalle bildet den südlichen Abschluss des Traktes, die Hauswarte wohnung nimmt einen kleinen Flügel für sich ein.

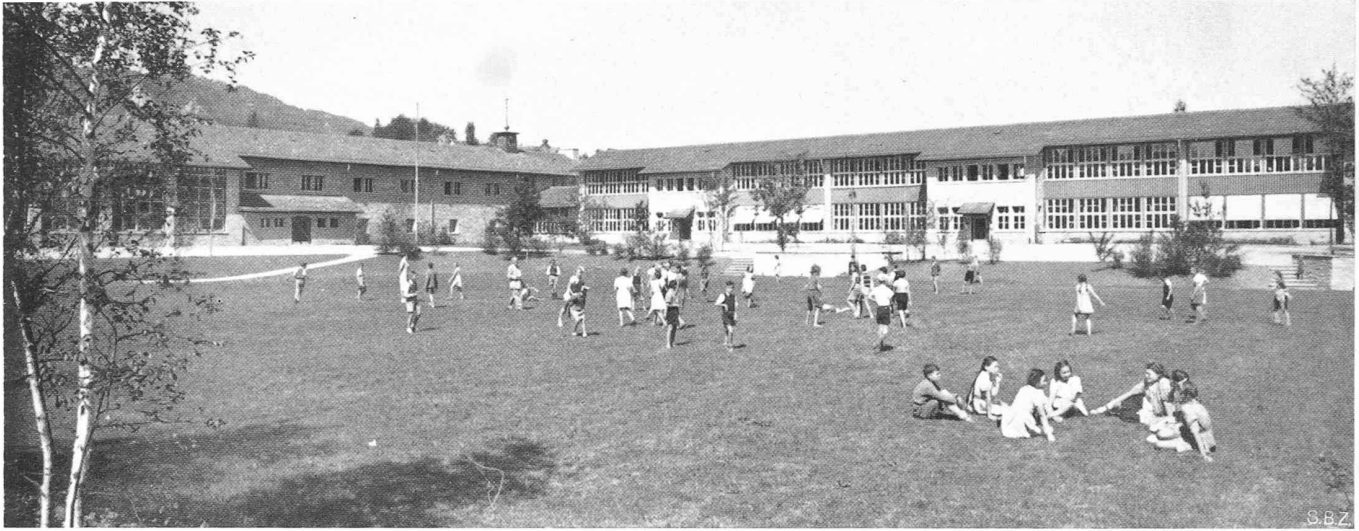
Spielwiese aus Südosten, links Turnhallenflügel an der Balberstrasse, rechts Klassenzimmertrakt

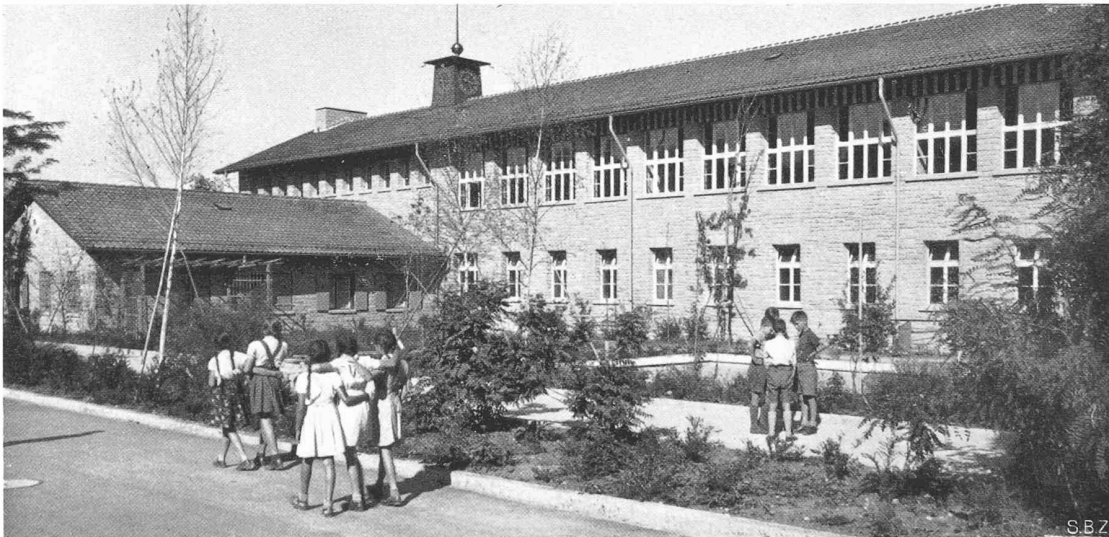
Flügel an der Balberstrasse aus Südwesten, links Hauswart-Wohnung

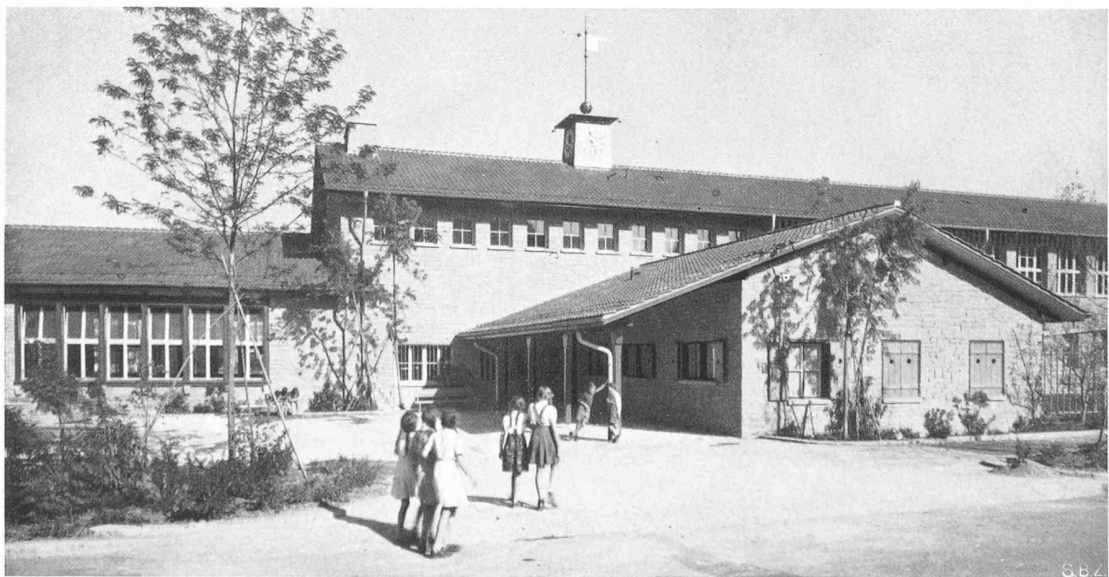
Der Haupteingang aus Nordwesten

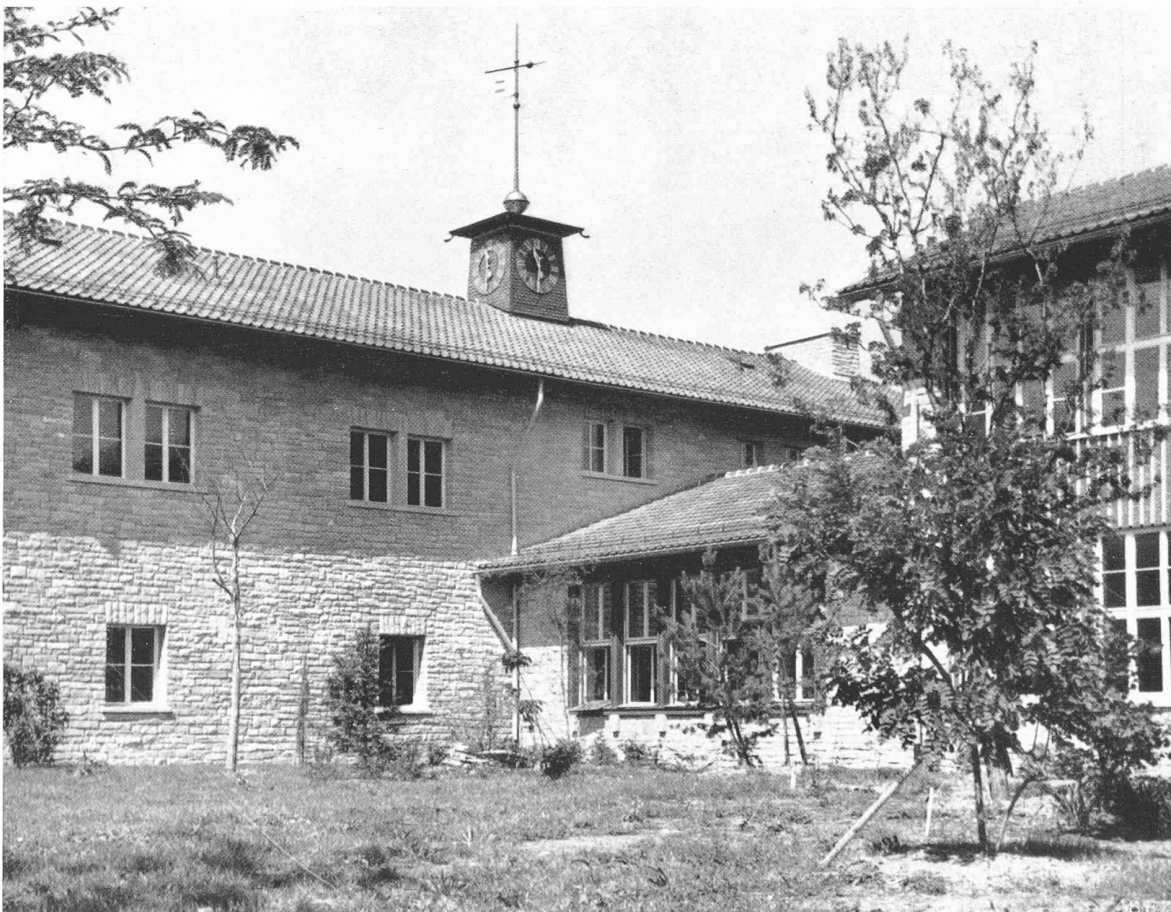
Harmonie von Mauerwerk, Holzwerk, Boden und Vegetation
